**Calle San Juan, n.º 39 - Calle San Pedro, n.º 7 (Alicante)**  
José Ramón Ortega Pérez

*Actuaciones arqueológicas en la provincia de Alicante. 2005*

| <b>Tipo de intervención:</b> | Sondeos arqueológicos |

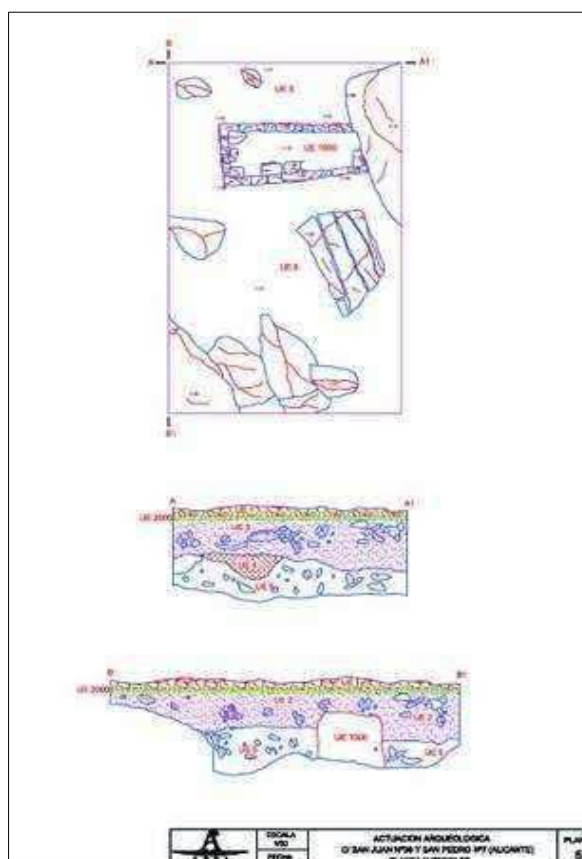
Planta y secciones

En el sondeo realizado se ha hallado el basamento de un muro de pequeñas dimensiones, asentado sobre el estrato geológico del área. La relación estratigráfica del muro y su asociación con materiales de época moderna y contemporánea nos hace adscribirlo a un momento de fundación de la vivienda en el siglo XIX, sin poder precisar una cronología. El muro hallado poseería un vano en cada extremo y serviría como muro de carga en el centro de la vivienda.

La construcción de la vivienda unifamiliar podrá afectar a los restos aparecidos, aunque debido a la escasa entidad de los mismos y su mal estado de conservación y contextualización, no consideramos necesaria ninguna intervención tras la documentación de los mismos que aquí se realiza.

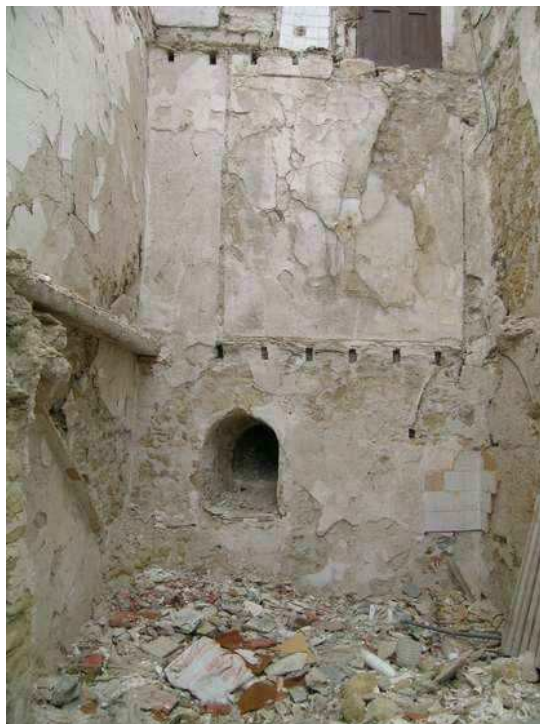
Estado previo del solar

Nos hallamos ante el estrato de fundación y primer uso de la vivienda derribada en la actualidad y cuyos escombros formaban la UE 1. La estratigrafía y restos han sido muy removidos desde la época moderna.
