Calle Nueva esquina calle Antonio Maura. Casco Antiguo (Elda)

Actuaciones arqueológicas en la provincia de Alicante. 2000

Nombre de la intervención:	Calle Nueva esquina calle Antonio Maura. Casco Antiguo
Municipio:	Elda
Comarca:	El Medio Vinalopó / El Vinalopó Mitjà
Directores:	Juan Carlos Márquez Villora, María Dolores Soler García y Almudena Bejarano Níguez
Fecha de la actuación:	7/11/2000 – 4/12/2000
Coordenadas localización:	30SXH923616
Periodos culturales:	Moderno y contemporáneo
Material depositado:	Museo Arqueológico Municipal
Tipo de intervención:	Excavación de salvamento

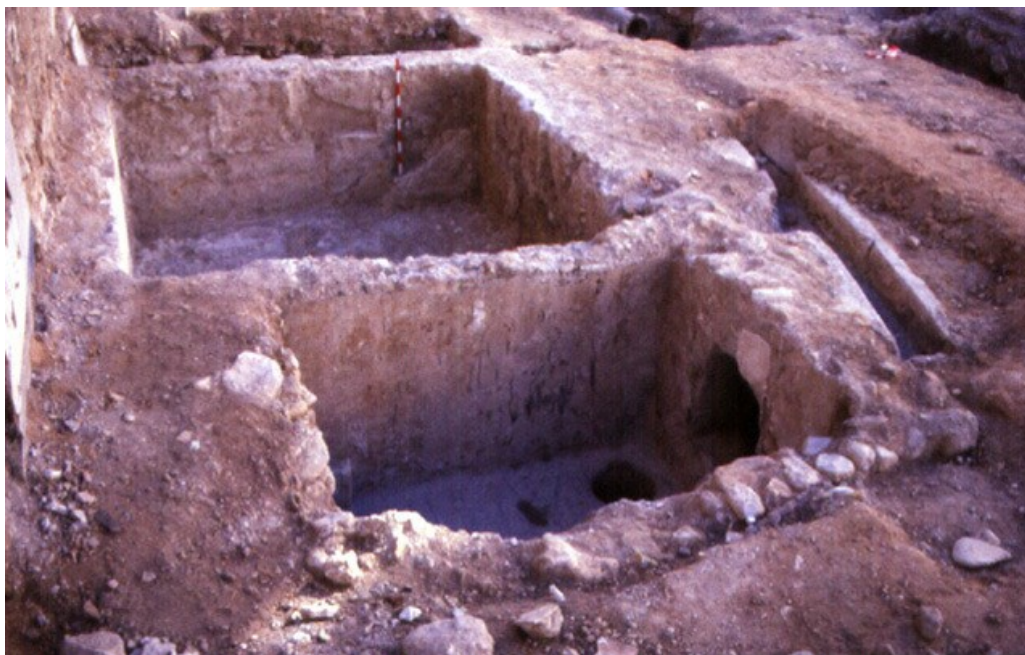
Vista general de las balsas 1-3 y de una de las canalizaciones

Los restos más relevantes exhumados en esta intervención son un conjunto de tres balsas excavadas en el terreno. La primera de estas balsas (balsa 1) está

delimitada por muros de mampostería y guijarro trabados con mortero gris o con cemento, conformando un ambiente de tendencia rectangular. Las paredes de algunos de los muros aparecen revestidas por un enlucido de yeso. El carácter de balsa de este ambiente queda reflejado por el hallazgo de una pequeña cubeta de decantación trabajada en piedra y revestida parcialmente con el mismo enlucido hidráulico que el suelo de la balsa.

Las balsas 2 y 3 se disponen inmediatamente al oeste de la balsa 1. De hecho, la excavación del relleno de estas balsas ofrece la misma composición y morfología que en el caso de la balsa 1, formando parte del mismo conjunto constructivo. El conjunto de estos dos ambientes muestra unas dimensiones mayores que el anterior. La técnica constructiva es la misma que la empleada en los muros de la balsa contigua. Sin embargo, en este caso hay que destacar el uso de un revestimiento de lajas de piedra caliza. Estas lajas aparecen bien conservadas y dispuestas originalmente en los muros que delimitan las dos balsas, mientras que su presencia es residual en alguna de las paredes, detectándose únicamente las improntas dejadas tras su extracción. Las citadas placas presentan, a su vez, los restos de un enlucido similar al detectado en la primera balsa, pero muy mal conservado y presente únicamente en las cotas bajas de los muros.

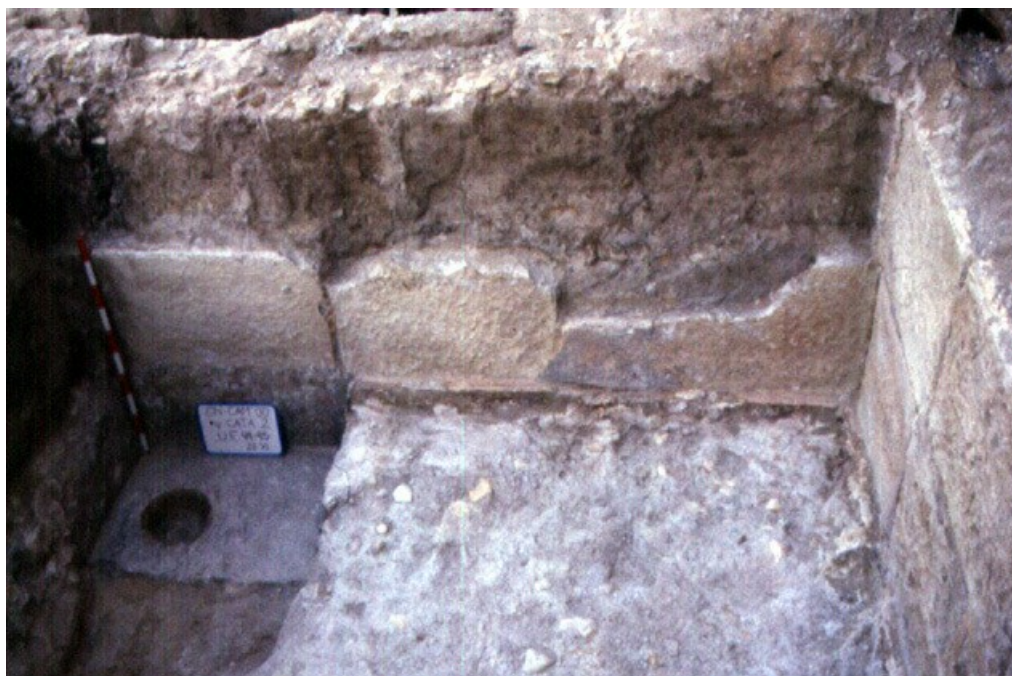
Detalle de las balsas 2 y 3

El segundo ambiente está dividido en dos compartimentos de diferentes medidas. El primero de ellos (balsa 2) se trata de un pequeño espacio de tendencia rectangular situado en el ángulo nororiental. Aparece separado de la balsa 3 por los restos de una pared. Muestra, significativamente, la presencia de un recipiente cerámico encastrado en un orificio circular recortado en el suelo de cemento hidráulico de la balsa 3. Esta pieza cerámica vidriada está dispuesta, al igual que el orificio análogo de la balsa 1, como recipiente de decantación de líquidos. El segundo de los ambientes (balsa 3) se dispone ocupando el resto del conjunto. Significativamente, y a diferencia de la balsa 2, el fondo está compuesto por un suelo de cal y cantos rodados, formando una argamasa compacta construida directamente sobre el nivel de las arcillas y limos arenosos.
