**Calle la Cruz, 56-AC (Aspe)**

*Actuaciones arqueológicas en la provincia de Alicante. 2007*

| <b>Nombre de la intervención:</b> | <b>Calle la Cruz, 56-AC</b> |
| <b>Tipo de intervención:</b> | Excavación arqueológica |

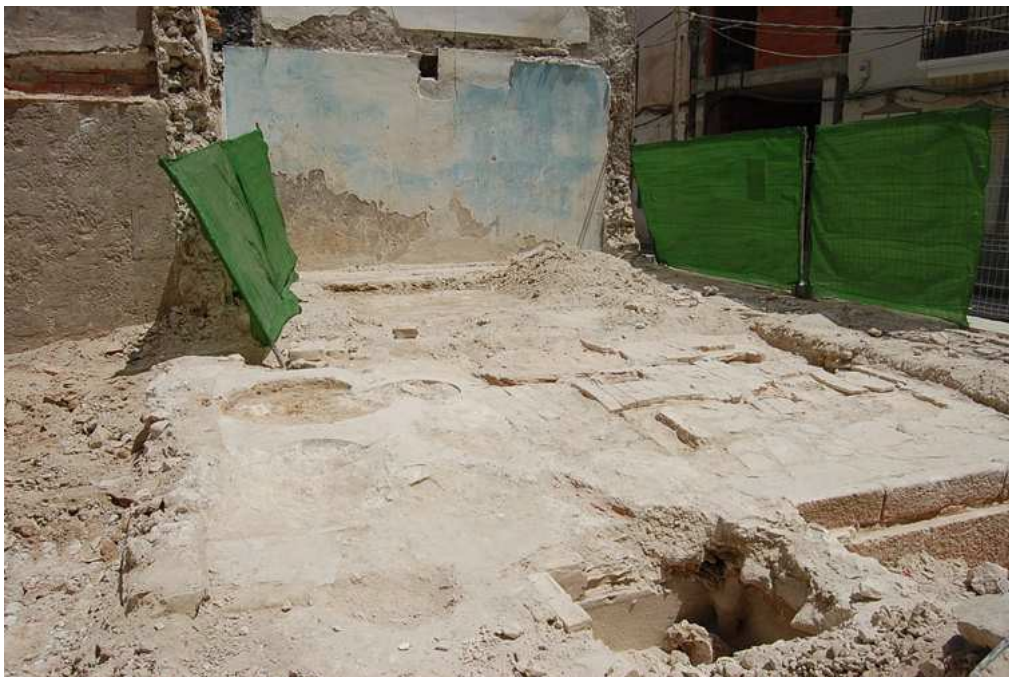
Estado inicial del solar tras la limpieza del mismo

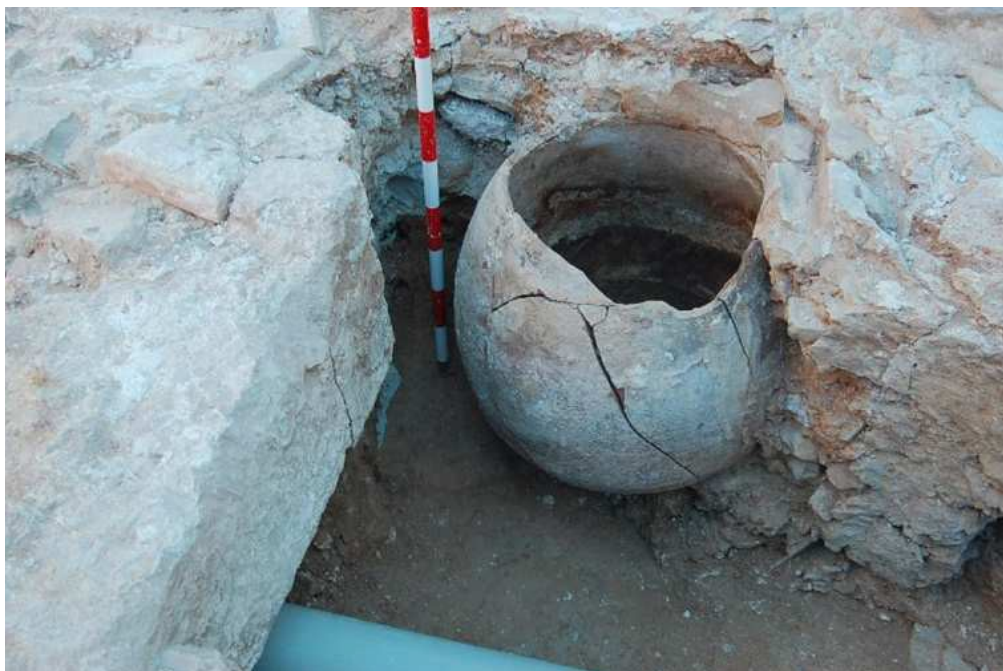
Detalle de la tinaja contenedora

Así mismo, fueron localizados los asientos o cimientos donde se ubicarían las prensas, quedando las improntas de la base y los ejes laterales. Estas prensas pasaban el líquido extraído a una piqueta de decantación con sifón, a fin de separar los residuos sólidos. Estas fueron realizadas en los primeros momentos con recipientes cerámicos modificados y acondicionados para la función; en las últimas fases se realizaron de piedra arenisca.

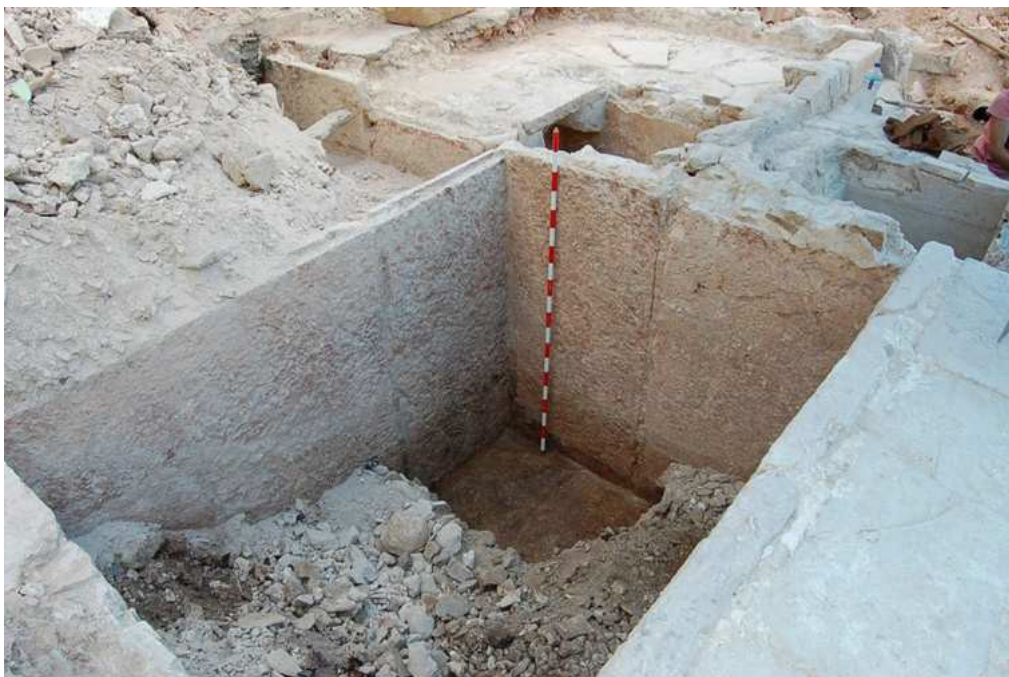
Detalle de la balsa

En la última fase, realizada a mediados del siglo XX, se utilizó como lagar para la elaboración de vino, constando las instalaciones de un lagar, o “cup”, para la extracción del mosto, con unas dimensiones de 2,85 x 4,03 x 1,91 m, asociado y contiguo a depósitos o “cubella” donde fermentarían los mostos, del que se desconocen las dimensiones completas; su boca tiene unas dimensiones de 0,93 x 2,26 m.

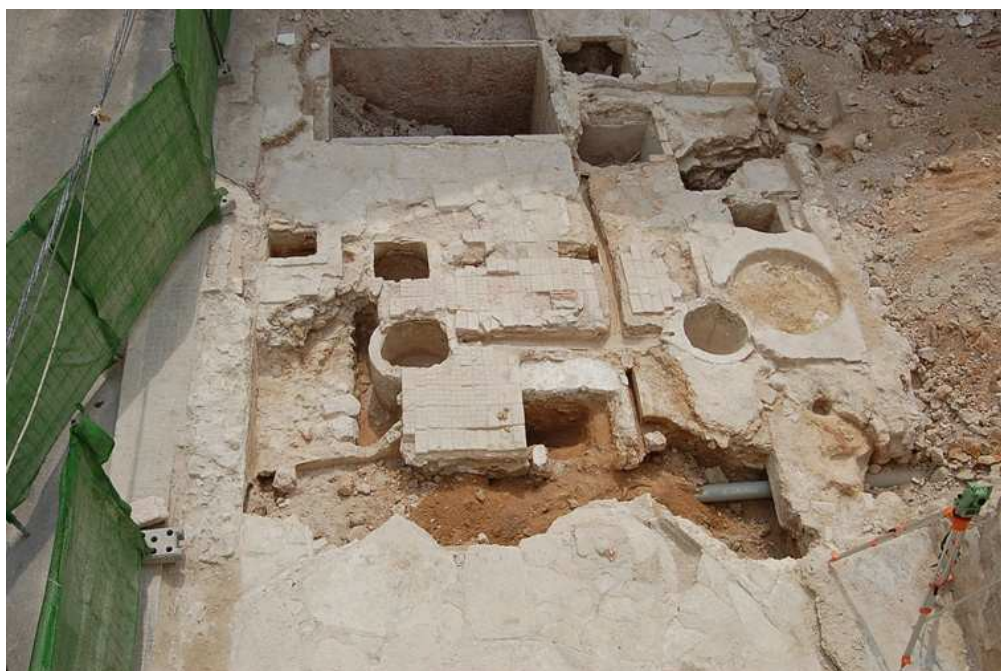
Vista general final excavación

Por la singularidad y el estado de conservación aceptable de las estructuras detectadas, jaraíz o “cup”, realizado con sillares de caliza roja, depósitos, asientos de prensas, piletas de decantación en piedra y cerámica, canaletas, pavimentos, etc., se retiraron la totalidad de los escombros y de los rellenos de
