**Calle la Purísima, 41 (Elda)**

*Actuaciones arqueológicas en la provincia de Alicante. 2008*

| <b>Nombre de la intervención:</b> | <b>Calle la Purísima, 41</b> |
| <b>Tipo de intervención:</b> | Excavación arqueológica |

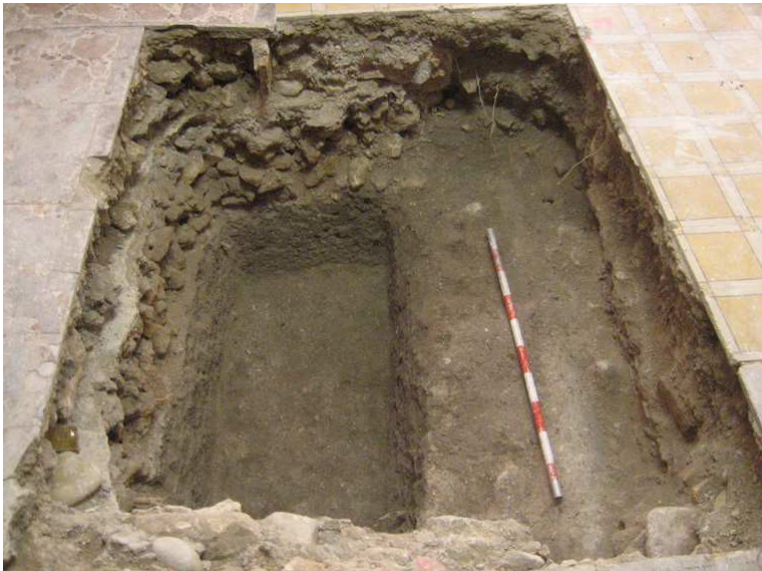
Vista del sondeo 1 al final de la intervención

Este sondeo contaba con unas dimensiones de 1,50 x 1,80 m, ajustándose al espacio entre tabiques de la estancia más moderna y respetando las cimentaciones actuales, pues su derribo antes de la obra proyectada era impensable por la propia seguridad del edificio actual. El sondeo mencionado proporcionó una serie de resultados de orden estratigráfico que permitirán, con posterioridad, establecer una interpretación para el conjunto de los restos documentados en el solar.

Para el conocimiento del corpus estratigráfico, pasamos a describir las unidades estratigráficas (UE) aparecidas en el sondeo, así como las relaciones físicas entre las mismas.

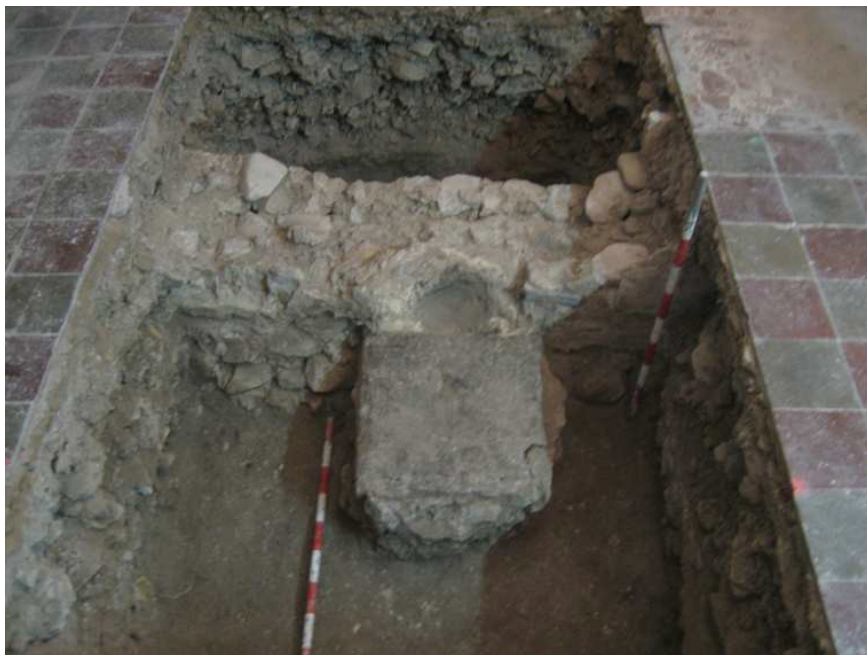
Vista del sondeo 2 al final de la intervención

Realizado en la parte central del salón, o habitación principal de la vivienda, es el sondeo de mayores dimensiones –presentando una longitud de 2 m por una anchura de 1,50 m– con el fin de abarcar la mayor superficie de terreno posible. El sondeo presenta parte de las características generales denotadas en el anterior sondeo 1, puesto que el pavimento de la estancia en este punto seguía siendo el mismo: un enlosado de loseta hidráulica correspondiente a los años 50 del siglo XX.

En cualquier caso, atendiendo a la estratigrafía documentada podemos exponer la siguiente secuencia, advirtiendo que, en este caso, utilizaremos las unidades estratigráficas a partir del número 200 como elemento reconocedor para comprender su ubicación dentro del sondeo 2.

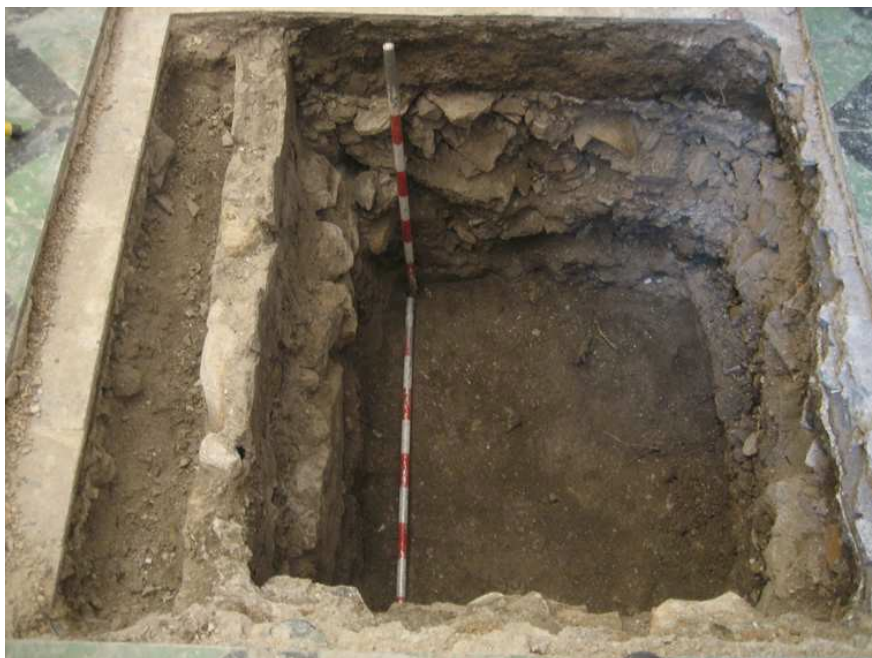
Vista del sondeo 3 al final de la intervención
