**Calle Teniente Hernández Menor y calle Maestro Caravaca. Instalación gas  
(Villena)**

*Actuaciones arqueológicas en la provincia de Alicante. 2003*

| <b>Tipo de intervención:</b> | Seguimiento arqueológico |

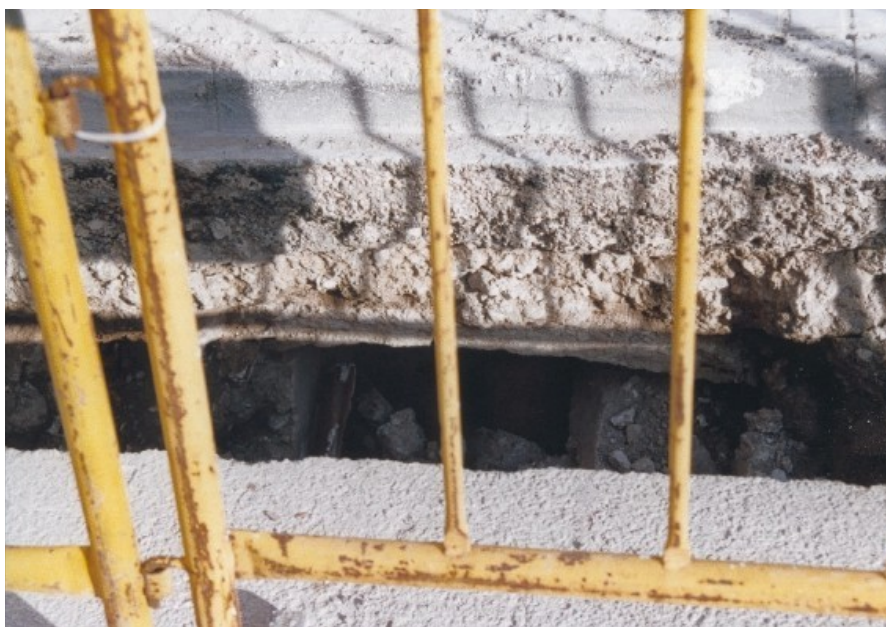
Pocetas de aguas negras en calle Maestro Caravaca

Por otro lado, entre los restos hallados durante la excavación de esta calle, lo único que merece la pena destacar es la existencia de nuevas pocetas de aguas negras del siglo XIX a mediados del XX. Se trata de una serie de arquetas-pocetas de planta rectangular y terminación abovedada donde se desalojaban las aguas negras de las casas. En algunas hemos encontrado desagües en su parte superior para que cuando estas rebosaran, las aguas negras salieran a través de un tubo que le comunicaría con la tubería general de aguas negras, situada hacia el centro de la calle. Estas remodelaciones-innovaciones las podemos datar entre los años 40 y 60 del siglo XX, momento en el que se van a instalar las tuberías de aguas negras en Villena.
