**Calle Nueva, 41 esquina calle Ortega y Gasset, 14 (Elda)**  
Fernando E. Tintero Fernández, Gabriel Segura Herrero y  
José David Busquier Corbí

*Actuaciones arqueológicas en la provincia de Alicante. 2004*

| <b>Nombre de la intervención:</b> | <b>Calle Nueva, 41 esquina calle Ortega y Gasset, 14</b> |
| <b>Tipo de intervención:</b> | Excavación arqueológica |

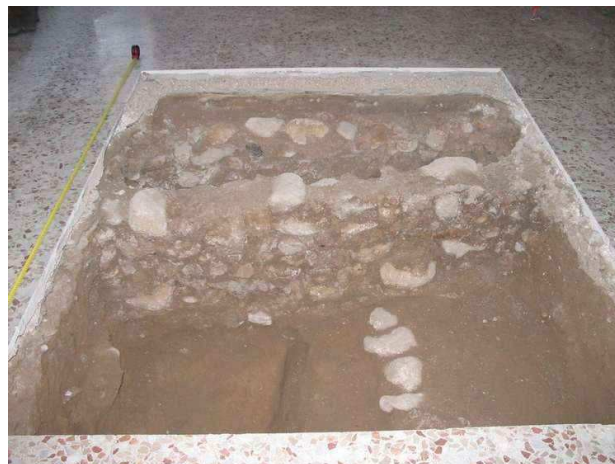
Vista del sondeo 1 con la acequia

Comenzamos con la apertura de un sondeo de 2 x 2 m en la zona noreste del local. Una vez levantado el suelo de terrazo (UE 100), documentamos sus correspondientes capas de cemento (UE 101) y zaborra (UE 102) para regularizar dicho terrazo. A continuación, surge un pavimento de azulejo hidráulico de varios colores: blanco, azul y rojizo (UE 103). Las medidas de cada baldosa eran de 20 x 20 cm. Debajo de este azulejo encontramos sus correspondientes niveles de regularización: una fina capa de tierra y yeso de color marrón (UE 104) y otra capa de tierra anaranjada con pequeña grava o zaborra (UE 105). Estos han sido los dos únicos pavimentos documentados de época contemporánea.

Debajo de la unidad estratigráfica 105 localizamos, a una cota de -0,38 cm, dos muros paralelos de mampostería trabados con yeso, en el sector meridional del sondeo. Su factura es bastante basta, y no están enlucidos (UU. EE. 108 y 110). Uno de los muros (UE 110) se encontraba prácticamente a ras del perfil sur del sondeo, por lo que ampliamos en 40 cm ese sector para proceder correctamente a la documentación de estas estructuras. Denominamos como UE 109 al relleno de bloques de piedra, cantos rodados, fragmentos de cerámica, teja y restos de yeso que se localizaba entre los dos muros de mampostería. Una vez vaciado el relleno, apreciamos una tierra de color marrón rojizo de textura arcillosa y bastante suelta, correspondiente a una antigua tierra de labor, que denominamos UE 111. En la parte septentrional del

A continuación de la UE 106 surge una capa de tierra marrón oscura bastante compacta (UE 107), que tras rebajarla comprobamos que daba paso a un estrato de tierra de la misma tonalidad, de composición arcillosa y muy suelta. Este nuevo estrato (UE 112) ofrecía abundante material arqueológico y material de construcción, principalmente de época contemporánea y moderna. Debajo de esta unidad diferenciamos un estrato diferente (UE 114) por los restos de yeso y cenizas que surgían en el transcurso de la excavación, además de la documentación de fragmentos de cerámica bajomedieval. Conforme rebajamos la unidad estratigráfica 114 localizamos una hilera de piedras (UE 117) en la parte oeste del sondeo, junto con una lechada de yeso y tierra (UE 116) en la misma zona. Finalmente, a una cota de -1,14 m alcanzamos la base geológica o limos arcillosos estériles sobre los que asentaban las unidades 116 y 117, indicándonos el final de excavación de este sondeo.

La intervención arqueológica en la planta baja de la casa n.º 41 de la calle Nueva ha confirmado las características del poblamiento de esta zona de Elda antes de iniciarse la expansión urbanística de finales del siglo XIX y principios del siglo XX. La aparición de una acequia o canal de riego más la existencia de los mismos bancales y los rellenos de tierra propios de una huerta o campo de labor nos demuestra que:

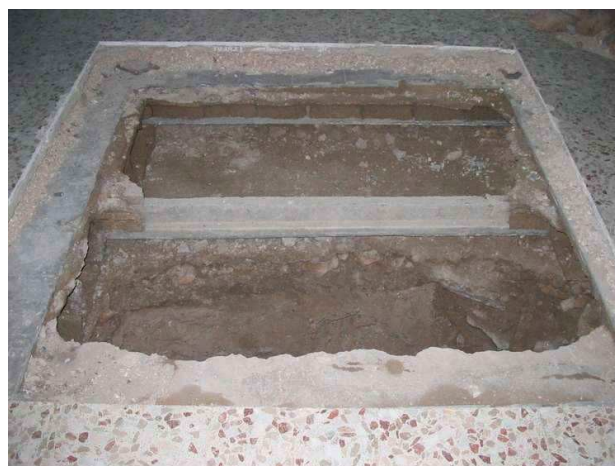
Vista del sondeo 2

La siguiente cata se efectuó en la parte oeste del local, con las mismas medidas que en la anterior. Tras levantar el terrazo (UE 200) y sus correspondientes capas de cemento (UE 201) y zaborra (UE 202), localizamos un pavimento de azulejo hidráulico de color gris oscuro. Las medidas de cada baldosa eran de 25 x 25 cm (UE 203). Este pavimento asentaba sobre una capa de tierra y cemento (UE 204) que estaba colocada encima sobre la característica tierra de color anaranjado con presencia de gravas o zaborra (UE 204), para regularizar dicho suelo de azulejo hidráulico.

Debajo de estos pavimentos contemporáneos localizamos otra capa de cemento gris (UE 206), que cubría un entramado de vigas (UE 209) y bovedillas de hormigón prefabricado (UE 207) para formar una cámara aislante contra la humedad, así como establecer la sustentación necesaria debido al sótano que allí se localizaba, y que debió ser construido en el nivel de ocupación de la anterior casa del siglo XIX. Este sótano se encontraba completamente colmatado por el material de construcción de mediados del siglo XX, al construir la casa que ahora se va a derribar: abundancia de piedra, fragmentos de yeso, tejas, ladrillos, basuras tales como telas, alpargatas... Llegamos a una cota de -1,90 m de profundidad, superando con creces la cota

donde aparecieron los limos arcillosos del primer sondeo. Por tanto, ante la magnitud de la profundidad de este corte y la multitud de escombros sin el más mínimo indicio de restos más relevantes, dimos por finalizada la excavación.
