**Calle Ramón y Cajal, 42 (Aspe)**

*Actuaciones arqueológicas en la provincia de Alicante. 2009*

## DESARROLLO DE LA INTERVENCIÓN

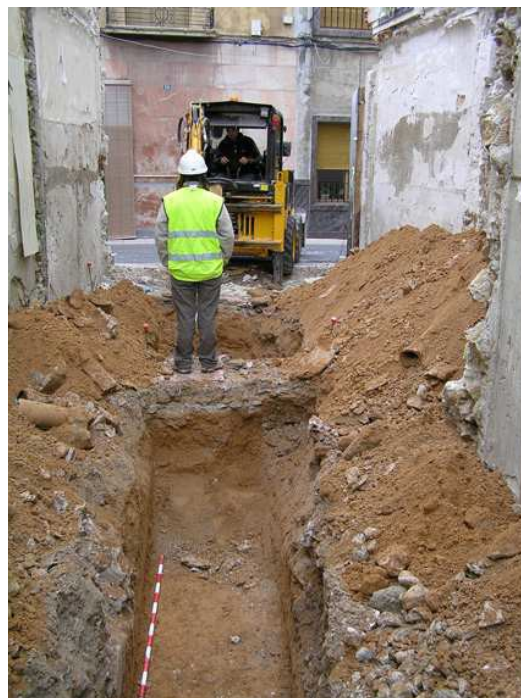
Proceso de excavación del Sondeo 1

A continuación se realizó el Sondeo 1, donde en primer lugar localizamos la UE 5. Se trataba de un pavimento de baldosa hidráulica de unos 0,03 m de grosor, de color rojizo formando aguas, con unas dimensiones de 0,15 x 0,15 m. Su cota superior era de 246,90 m y la inferior de 246,87 m s. n. m. Su fiabilidad estratigráfica era buena, y se correspondía con el pavimento (suelo) de la antigua casa derribada. Este estrato cubría a la UE 6, y solo se localizaba en algunas partes el sondeo, ya que estaba muy deteriorado y en muchas zonas ya había desaparecido.

Por debajo de este pavimento, allí donde estaba, localizamos la UE 6, una capa de cemento pobre de color grisáceo oscuro, de consistencia compacta y

textura granulosa. Su cota superior era de 246,87 m y la inferior de 246,64 m, con una potencia máxima de unos 0,12 m. Su fiabilidad estratigráfica era regular y lo interpretamos como un nivel de construcción, correspondiéndose con la base o preparado de cemento pobre del citado pavimento UE 5. Estaba cubierto por la UE 5 y cubría a la UE 7.

Por debajo del preparado del pavimento se localizó la UE 7, que era equivalente a la UE 4 del Sondeo 2. Se trataba de una tierra de color naranja oscuro muy vivo, de consistencia compacta y textura arcillosa, con una total ausencia de materiales. Su cota superior era de 246,84 m y la inferior de 245,86 m, con una potencia máxima de 0,78 m. Como en el caso del Sondeo 2, su cota inferior se correspondía con la cota final de excavación del sondeo (1 m) y, por tanto, su potencia real se desconoce, ya que no se excavó a mayor profundidad. Al igual que el resto, su fiabilidad estratigráfica era regular y lo interpretamos como un relleno. Este estrato estaba cubierto por la UE 6 y cortado por la UE 8 –una tubería–, siendo equivalente a la UE 4 del otro sondeo, e igualmente se extendía por todo el sondeo.

Finalmente, atravesando el Sondeo 1 a la altura de la UE 7 y casi al final de la excavación, localizamos la UE 8, una tubería de cerámica de color castaño oscuro, de unos 0,12 m de diámetro. Su cota superior era de 246,15 m y la inferior de 246,02 m. Su fiabilidad estratigráfica también era regular, y sin duda se trata de una tubería para la canalización de aguas. Esta tubería cortaba a la UE 4.

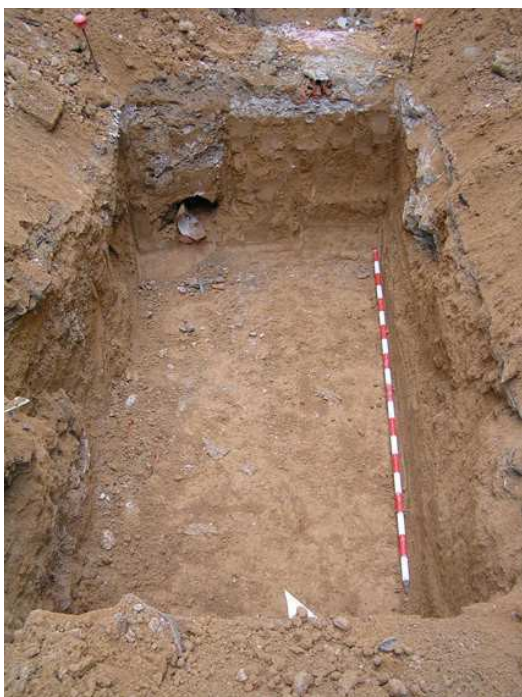
Fin de excavación del Sondeo 1

preparado de dicho pavimento, y por debajo un relleno, también con ausencia de materiales, similar al del Sondeo 2, en este caso cortado por una tubería de cerámica.

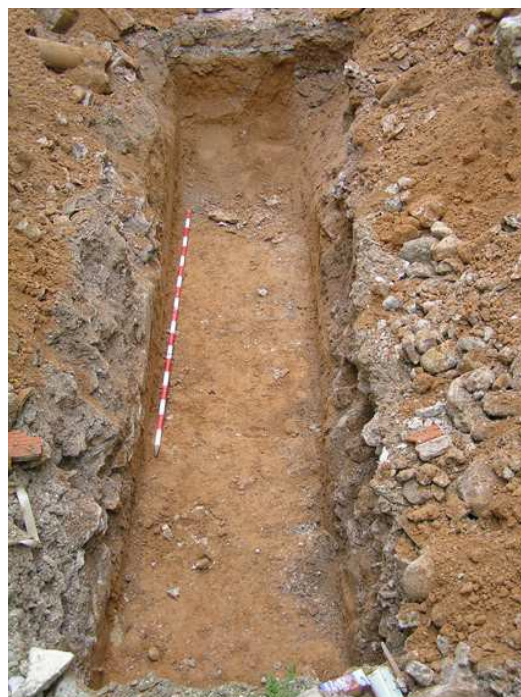
Fin de excavación del Sondeo 2

En el Sondeo 2 se localizó primero la UE 1, un estrato formado por tierra de color castaño oscuro, de consistencia suelta y textura granulosa, con presencia de algunas piedras de pequeño tamaño y abundantes restos de escombros, sobre todo material de construcción como fragmentos de ladrillo y yeso. Su cota superior oscilaba entre 246,50 m y 246,68 m s. n. m., ascendiendo de sureste a noroeste en dirección hacia la calle Concepción, y su cota inferior oscilaba entre 246,15 m y 246,49 m s. n. m., teniendo una potencia máxima de unos 0,35 m. Consideramos que este estrato tenía una fiabilidad estratigráfica regular y lo interpretamos como un nivel superficial, correspondiéndose con el nivel de destrucción provocado por el derribo de la antigua casa. Este estrato cubría a la UE 2 y a la UE 4 y se extendía por todo el sondeo.

Por debajo de la UE 1 localizamos la UE 2, un estrato formado por tierra de color gris claro, de textura suelta y consistencia granulosa, con presencia de muchas piedras de mediano tamaño a modo de cimienta de la casa derribada. Su cota superior oscilaba entre 246,15 m y 246,49 m s. n. m., ascendiendo también de sureste a noroeste, y su cota inferior oscilaba entre 245,85 m y 246,03 m s. n. m. teniendo una potencia máxima de unos 0,30 m. Consideramos que este estrato tenía una fiabilidad estratigráfica regular y lo

interpretamos como un nivel de construcción, correspondiéndose con la cimentación de la antigua casa derribada. Este estrato estaba cubierto por la UE 1 y cubría a la UE 3 y a la UE 4. Solo se localizaba en la parte sureste del sondeo.

Por debajo de la UE 2, en algunas zonas localizamos la UE 3. Se trataba de una fina capa de cemento pobre, compuesto por yeso de color gris oscuro, de consistencia compacta y textura granulosa, formando parte de la base de la cimentación de la casa. Su cota superior era de 245,85 m y la inferior de 245,80 m, con apenas 0,05 m de espesor. Consideramos que este estrato tenía también una fiabilidad estratigráfica regular y lo interpretamos como un nivel de construcción, correspondiéndose, como hemos indicado, con la base de la cimentación de la antigua casa derribada. Este estrato estaba cubierto por la UE 2 y cubría a la UE 4, y solo aparecía en algunas zonas de la parte sureste del sondeo, por debajo de la UE 2.

Por debajo de la UE 3, y también por debajo de la UE 1, localizamos la UE 4, un estrato con variedad de potencia, compuesto por una tierra de color naranja oscuro muy vivo, de consistencia compacta y textura arcillosa, con una total ausencia de materiales. Su cota superior oscilaba entre 245,80 m y 246,49 m, y la cota inferior entre 245,50 m y 245,77 m, con una potencia, como ya hemos indicado, muy variable, entre los 0,30 y los 0,70 m. Cabe citar que su cota inferior se corresponde con la cota final de excavación del sondeo (1 m) y por tanto su potencia real se desconoce, ya que no se excavó a mayor profundidad. Al igual que el resto, su fiabilidad estratigráfica era regular y lo interpretamos como un relleno. Este estrato estaba cubierto por las UU. EE. 1, 2 y 3, y aparecía en todo el sondeo.

En el Sondeo 2, únicamente se documentó un nivel de destrucción, correspondiéndose con los restos del derribo de la antigua casa, en el cual aparecían escombros, sobre todo piedras y material de construcción procedente del derribo como fragmentos de ladrillo y yeso. A continuación, se localizó la cimentación de la antigua casa, con abundantes piedras, y la base de esta cimentación, formada por cemento pobre, y, finalmente, un relleno con total ausencia de materiales. En el Sondeo 1 se documentó un pavimento y el
