**Calle Villavieja, calle Barceló, calle Instituto y calle Balseta.  
Ampliación Museo Asegurada (Alicante)  
Margarita Borrego Colomer**

*Actuaciones arqueológicas en la provincia de Alicante. 2001*

| <b>Nombre de la intervención:</b> | <b>Calle Villavieja, calle Barceló, calle Instituto y calle Balseta (Ampliación Museo Asegurada)</b> |
| <b>Tipo de intervención:</b> | Excavación de salvamento |

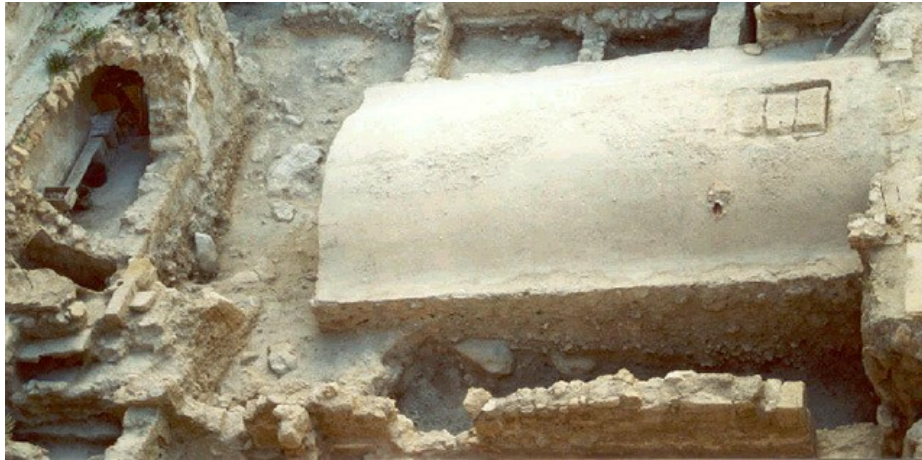
Vista de los aljibes del siglo XIX en el sondeo CU-5

Ocupando prácticamente la totalidad del último sondeo abierto en esta tercera fase de actuación, el sondeo CU-5, se documentó un aljibe de grandes dimensiones, cuya boca de entrada se encontraba sellada por tres grandes losas rectangulares de piedra arenisca toscamente labradas y recogidas con argamasa de cal. Presenta tres tuberías de alimentación, del agua de lluvia procedente de los tejados de los inmuebles, la primigenia realizada con tubos cerámicos, otra de plomo y hierro y una tercera de fibrocemento. El aljibe, que debió abastecer de agua a una parte importante de la manzana, estaba vinculado a una gran pila tallada en piedra caliza que fue exhumada, en la primera campaña arqueológica del año 1995, junto al muro de cierre norte del inmueble de la plaza de Santa María, n.º 4.

Otro aljibe de reducidas dimensiones situado junto al muro mediero de la calle Balseta completaba prácticamente el resto de la superficie del sondeo CU-5. La construcción de ambos depósitos causó lógicamente la total destrucción de los niveles de ocupación antiguos del solar.

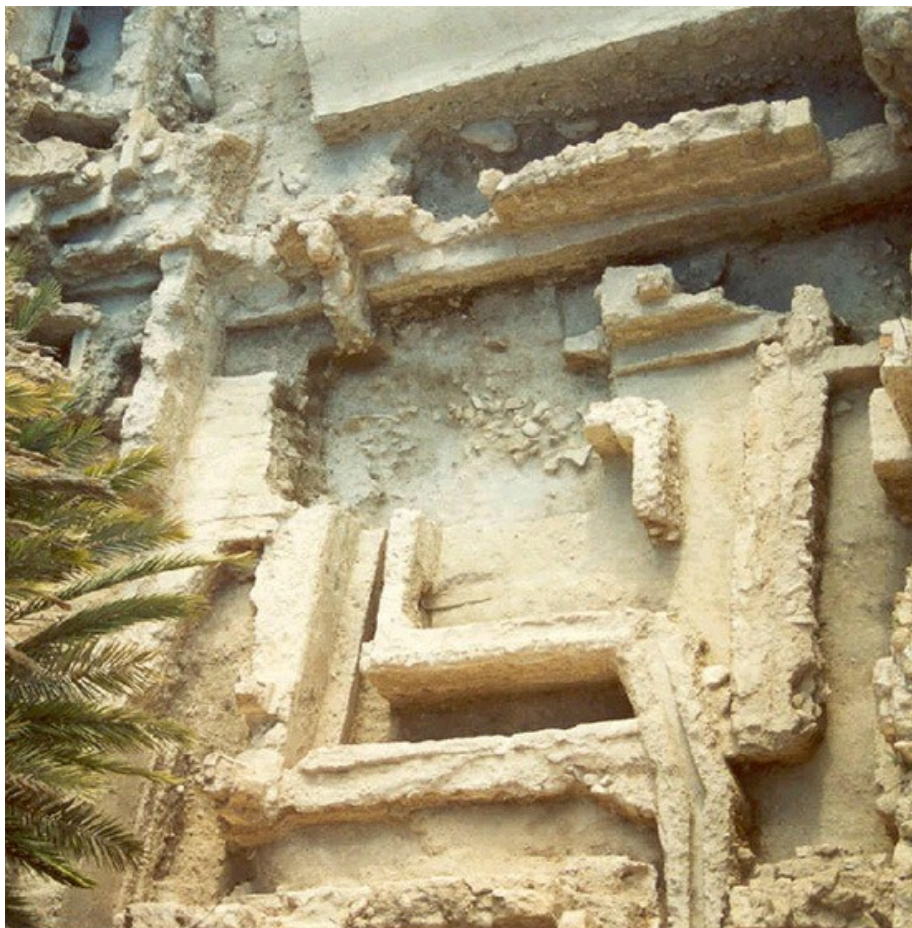
Vista de las estructuras del patio de las viviendas de época medieval (siglos XI-XV)

embargo, tras la excavación de una gran parte del espacio utilizado como patio de las viviendas durante estos siglos, que existen al menos tres momentos de ocupación claramente diferenciados, no solo por las relaciones cronoestratigráficas que se establecen entre ellos, sino también por el uso de técnicas constructivas distintas en cada momento.

Las viviendas del siglo XIV - principios del siglo XV presentan muros de mampostería de mediano y gran tamaño trabada con mortero de cal y dispuesta en hiladas irregulares. Las esquinas y jambas de los vanos habitualmente se refuerzan con sillarejos, presentando algunos de ellos signos lapidarios iguales a los repertoriados en el cercano templo gótico de Santa María de Alicante. Los muros conservan, aunque solo parcialmente, un fino enlucido de cal de apenas 1 cm de espesor. Frecuentemente, las estructuras pertenecientes a este periodo utilizan como cimentación los muros de tapial de las viviendas almohades, fines del siglo XII - mediados del siglo XIII.

La alberca que ocupa aproximadamente el centro del patio correspondería a una de las viviendas bajomedievales. Es una estructura de planta rectangular, con los ángulos interiores rematados en semicírculo, realizada con mampostería de mediano y pequeño tamaño dispuesta en hiladas irregulares trabadas con argamasa de cal. Aunque se encuentra parcialmente destruida por la construcción de un aljibe y un horno modernos, conserva suficientes elementos que nos permiten conocer su planta completa. Solo estuvo enlucida al interior, ya que los paramentos exteriores se adaptan a las zanjas abiertas para su construcción en los niveles de destrucción y abandono de épocas anteriores. La zona superior de los muros presenta una moldura que delimita el canalillo de evacuación del agua que rebosara. Dicho canalillo está conectado a una pequeña atarjea que desagua en dirección a la actual calle Instituto.

Las viviendas del último momento de dominación islámica están construidas con muros de tapial. Las tapiadas se realizan con costras de mortero de cal de unos 7 a 8 cm de grosor con relleno interior de tierra arenosa bastante depurada y compacta, usándose como aglutinantes pequeños fragmentos de cerámica y guijarros de reducidas dimensiones. Las propias costras de mortero de cal sirven de acabado exterior del muro que, generalmente, no posee enlucido. Aunque todavía no se ha podido verificar, dado que no se ha procedido al desmontaje de las estructuras vinculadas a este periodo, las tapias parecen estar asentadas sobre cimentación de una hilada de mampostería de mediano y pequeño tamaño.

Por último, los muros correspondientes a las viviendas islámicas del siglo XI - principios del siglo XII, o primer momento de ocupación del solar, se levantan igualmente con la técnica del encofrado, si bien en la composición de las tapias se utilizan piedras y mortero de cal, e incluso, en algunos casos, recorte de las rocas existentes en el nivel de paleosuelo. Las estructuras pertenecientes a este periodo solo se han localizado, por el momento, en el área del patio, apreciándose que únicamente el paramento que recae a este espacio abierto posee tratamiento de acabado; mientras que los paramentos exteriores muestran una forma irregular al rellenar la obra de los muros las zanjas abiertas para su edificación en los niveles naturales o de relleno antrópico preexistentes. Los paramentos recayentes al patio, por ahora solo en parte visibles, poseen un fino enlucido de cal de aproximadamente 1 cm de grosor. Uno de los muros, el septentrional, conserva una decoración sobre el enlucido: una banda de pintura al almagre, de unos 6 cm de anchura, en la zona superior y varios grafitis, dispersos por el paño, representando motivos geométricos –círculos concéntricos, espirales...–. Los paramentos interiores de los otros tres muros que delimitan el primitivo patio de la vivienda del siglo XI no son visibles, por el momento, al encontrarse ocultos por los muros de tapial almohades que se les adosan. No obstante, se ha podido constatar que el muro meridional también presenta, al menos, la decoración de pintura al almagre, si bien esta se reduce a un estrecho filete.
