**Calle Nueva, 9-11 (Petrer)**  
Eduardo López Seguí

*Actuaciones arqueológicas en la provincia de Alicante. 2007*

| <b>Nombre de la intervención:</b> | <b>Calle Nueva, 9-11</b> |
| <b>Tipo de intervención:</b> | Excavación arqueológica |

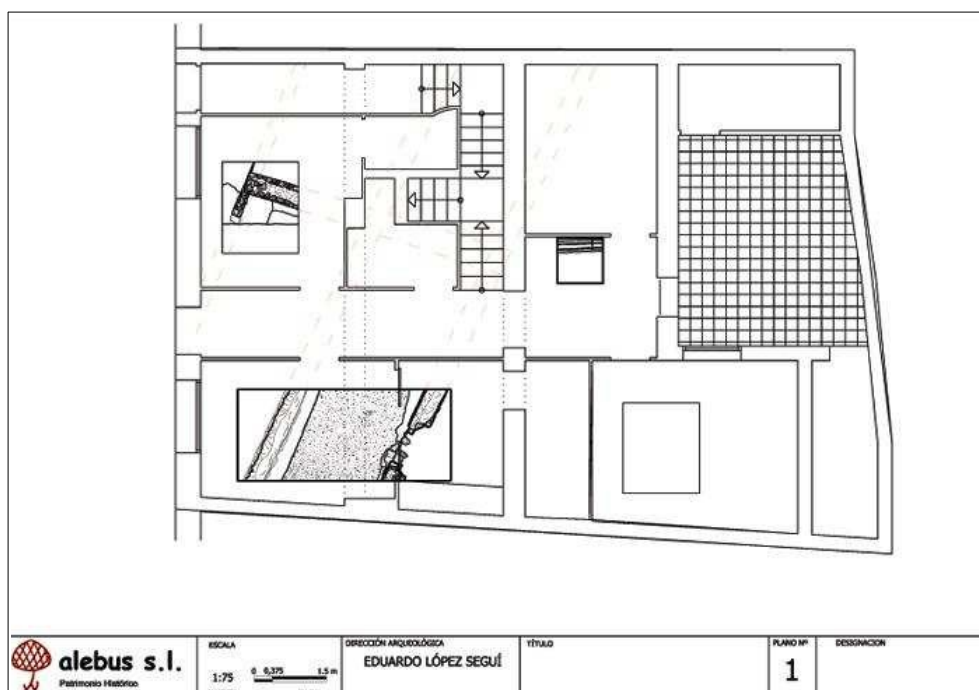
Situación de los sondeos y muros

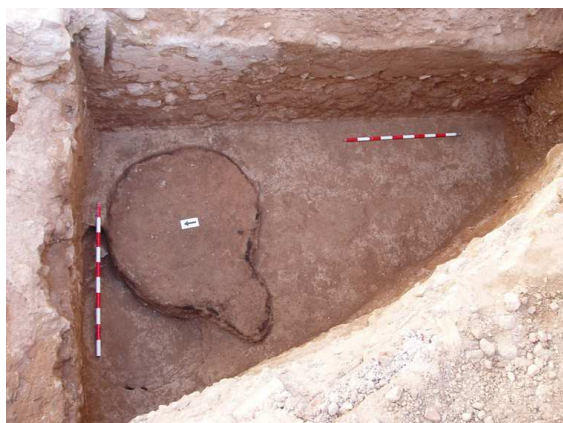
Vista de la Estancia 1 con el horno islámico

La fase más antigua de este momento constructivo es la fase Islámico 2. En este momento incluimos a las estancias 1 y 6, con sendos hornos de barro de forma circular en su interior; las estancias 4 y 7, sin ningún elemento inmueble apreciable, y las estancias 3 y 5, que conforman un patio central en torno al cual se establecen el resto de habitaciones. Al patio se accedería a través de un pasillo con escaleras (Estancia 2), de las que solo se conservan tres escalones. Por su parte, en el hueco de estas escaleras se encuentra una pequeña letrina, cerrada por su parte meridional por un pequeño murete de

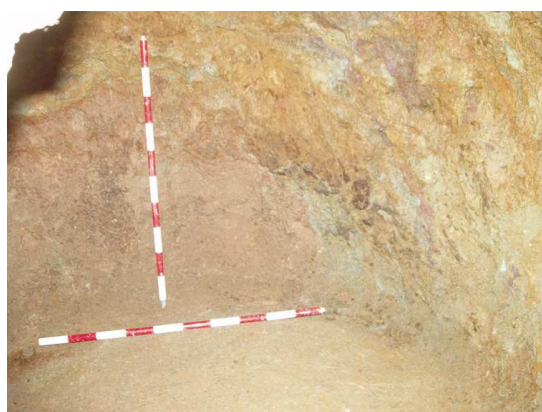
Interior del posible horno para yeso

El nivel de ocupación más antiguo documentado lo datamos en época islámica (Fase Islámico 1). En este momento encontramos en la parte centrooccidental del solar un pozo vertical (UE 1044), de forma de tendencia circular y sección troncocónica, que comunica en su parte baja con un pequeño vano a partir del cual se accede al interior de una sala subterránea (UE 1047) totalmente excavada en la roca, de planta de forma circular, sección cilíndrica y cubierta realizada mediante una falsa bóveda semicircular con una perforación o tiro en

su parte central, que parece corresponderse a un horno de una cámara. Esta estructura de combustión pensamos que pudo emplearse para la cocción del sustrato natural del terreno en esta zona –de naturaleza yesífera y arcillosa–, para su posterior transformación en yeso para la construcción. De este horno solo conocemos la situación y características del vano de carga de la piedra en el horno y la cubierta. El interior del horno no ha sido excavado en su totalidad por problemas de seguridad, y por adentrarse bajo la actual calle Nueva. Por este motivo, no conocemos aspectos relativos a su capacidad y profundidad del horno –que rondaría los 3 m de profundidad–, y en la parte baja se localizaría otro vano –situado en el extremo opuesto al vano de carga de piedra–, para la introducción de la leña durante la cocción de la piedra y para descargar el yeso cocido del interior del horno.
