**Calle San Hermenegildo y calle Casas del Castillo, 16 (Petrer)**

*Actuaciones arqueológicas en la provincia de Alicante. 2008*

| <b>Tipo de intervención:</b> | Seguimiento arqueológico |

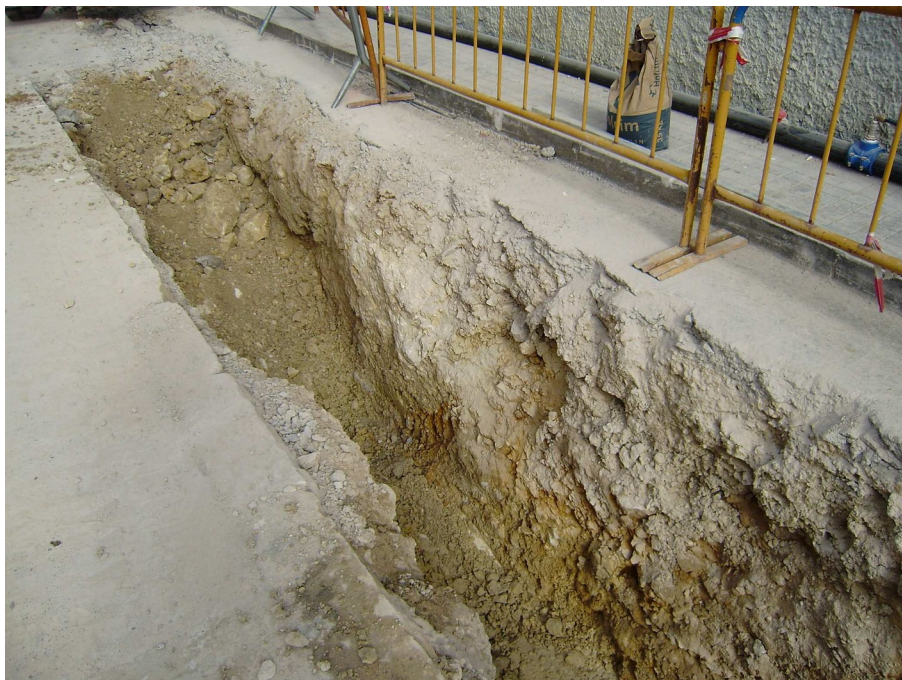
En la realización de la zanja de alcantarillado se ha identificado un cimientto, a escasos centímetros del asfalto, en la confluencia de la calle San Hermenegildo y la calle la Virgen. Debe corresponder a un inmueble derribado en la confluencia para ampliar la calle, con una cronología contemporánea. En el resto del seguimiento de la calle, en la trasera de la calle Casas del Castillo y los solares de la calles Casas del Castillo y San Hermenegildo, no se han documentado restos arqueológicos muebles o inmuebles debido a que entre el nivel superficial (asfalto y acera) y el nivel geológico el relleno existente era contemporáneo (segunda mitad del siglo XX).

Estratigrafía en la zanja para el alcantarillado en la calle San Hermenegildo

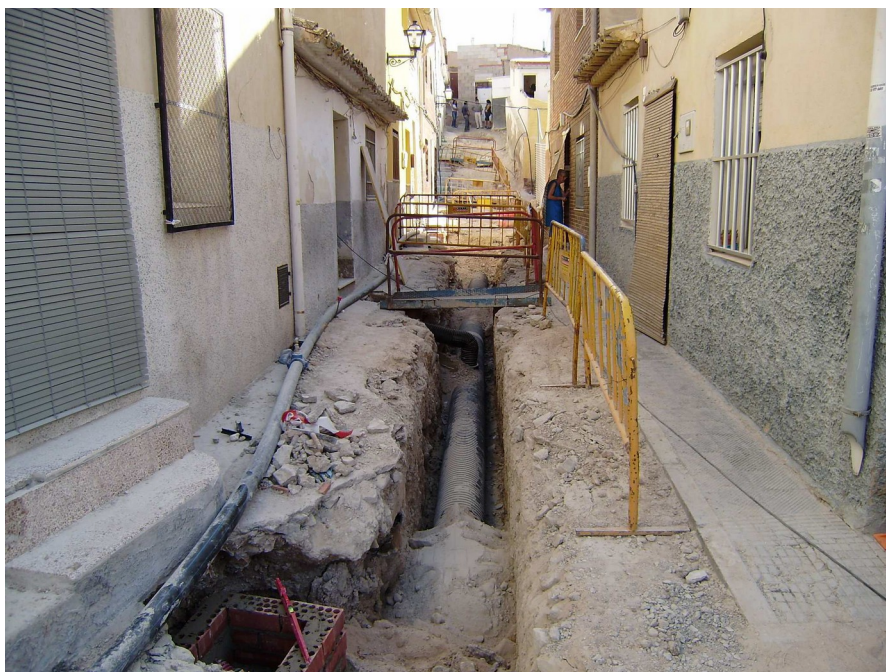
Se retiró el asfalto y las aceras de la calle para abrir una zanja en la parte central de la calzada por donde iba la antigua tubería del alcantarillado, y sustituirla por otra de PVC de 40 cm rígido corrugado. Del mismo modo,

Zanja central para el alcantarillado en la calle San Hermenegildo

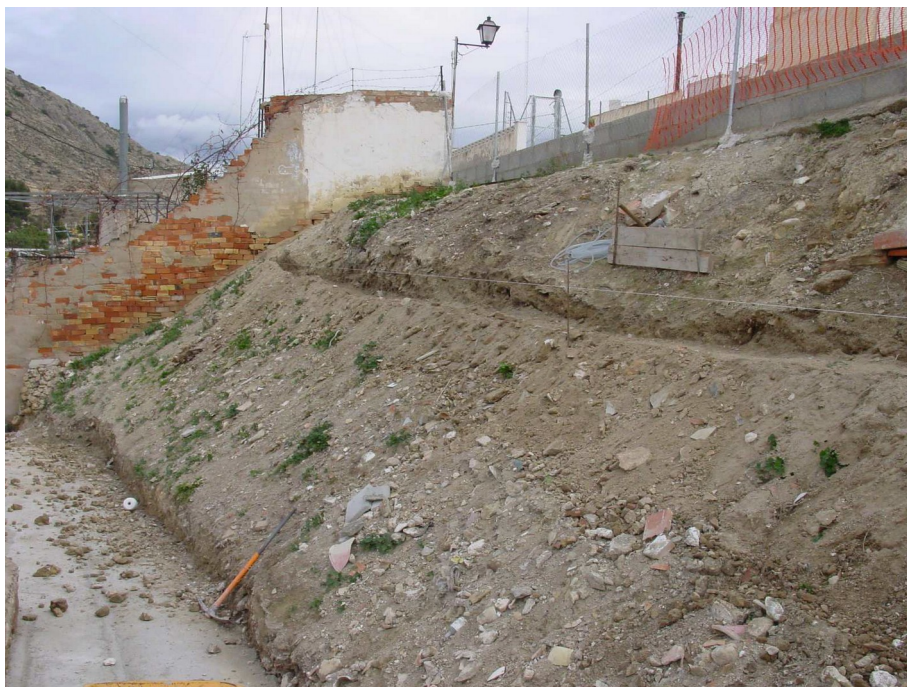
La actuación en esta zona consistía en la limpieza de la trasera y el acondicionamiento del terraplén de tierra, creando un sistema de drenaje de las aguas pluviales y un murete a modo de terraza, para contener el relleno. Por tanto, la labor del seguimiento fue sencilla debido a que la alteración del subsuelo en esta parte del centro histórico fue escasa, realizándose todo el trabajo de modo manual, ya que la maquinaria pesada, del tipo de retroexcavadoras o miniexcavadoras, no podía acceder a este tramo.

El relleno superficial que se ha removido es de color castaño oscuro, con textura granulosa. La potencia rebajada oscila entre los 0,10 y los 0,30 m en la limpieza del terraplén, y los 0,40 y 0,60 m al realizar la zanja para el murete.

Limpieza, desbroce y zanja para situar el murete de contención del relleno

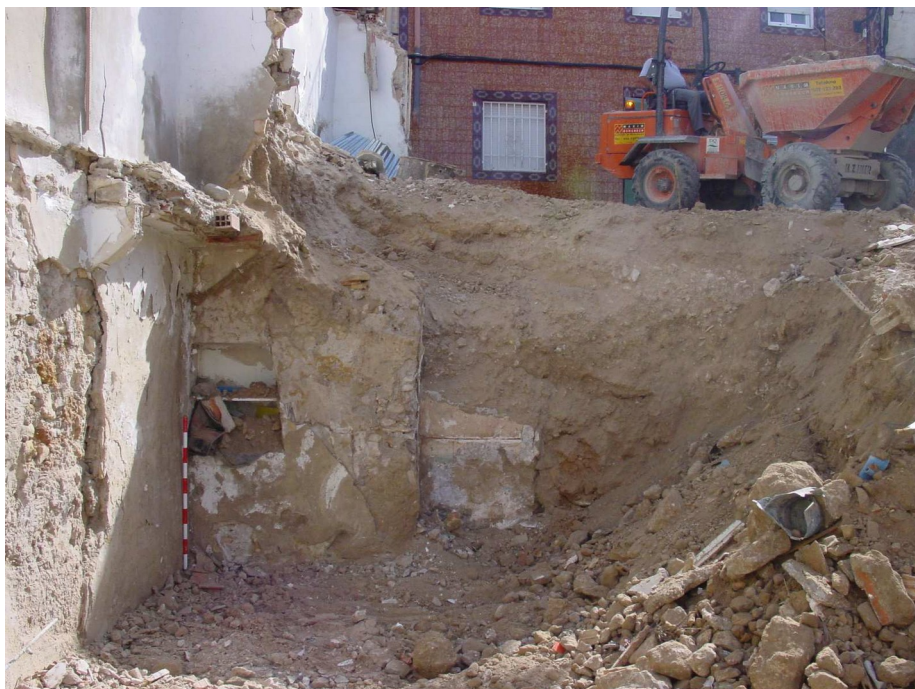
Comenzaron las labores de desescombro del solar arrastrando los desechos hacia la parte inferior, para posteriormente retirarlos mecánicamente. Durante el proceso se comprobó la doble altura del solar, apareciendo la pared trasera de la vivienda que daba a la calle Castillo y que se apoyaba directamente en el relleno. En la parte inferior se llegó a la cota del suelo de la vivienda, debiendo posteriormente rellenar con arena para alcanzar la cota proyectada.

Retirada de escombros. Se documentó una alacena de la vivienda contemporánea

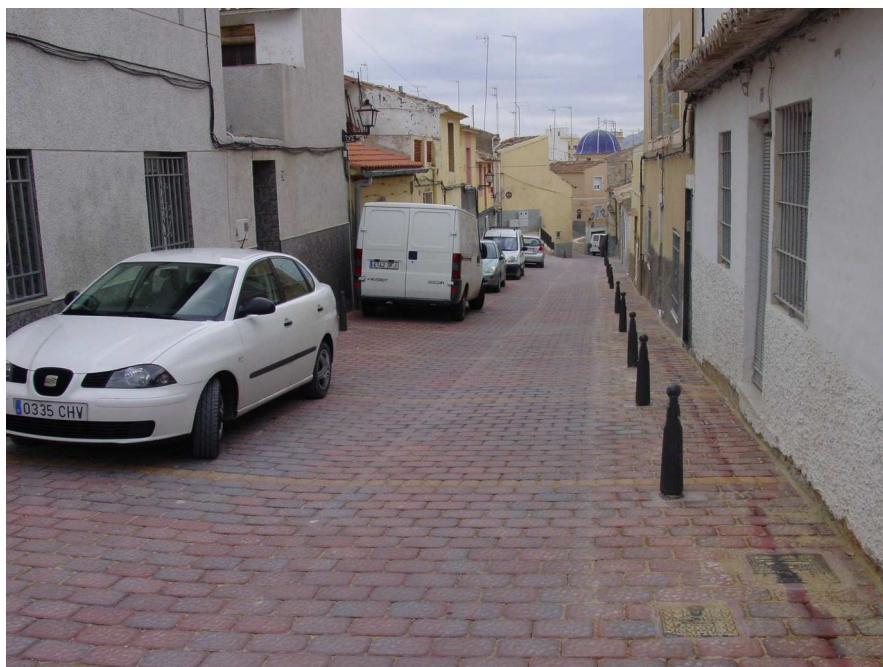
Calle San Hermenegildo tras la obra de urbanización
