Calle Reina Isabel la Católica, 22 (Aspe)
Inmaculada Reina Gómez

Actuaciones arqueológicas en la provincia de Alicante. 2007

Nombre de la intervención:	Calle Reina Isabel la Católica, 22
Municipio:	Aspe
Comarca:	El Medio Vinalopó / El Vinalopó Mitjà
Directores:	José Ramón Ortega Pérez y Juan de Dios Boronat Soler (ARPA Patrimonio, S. L.)
Equipo técnico:	Antonio Martínez Castelló
Autora del artículo:	Inmaculada Reina Gómez
Promotor:	Manuel Almodóvar Antón
Autorización:	2007/1187-A
Fecha de la actuación:	13/11/2007 – 17/12/2007
Coordenadas localización:	Centro urbano
Periodo cultural:	Contemporáneo
Material depositado:	Museo Histórico
Tipo de intervención:	Excavación arqueológica

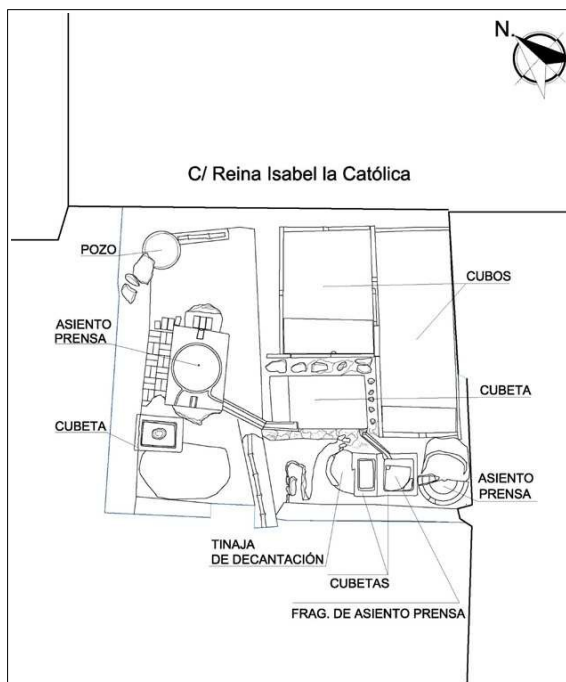
Planimetría de las estructuras exhumadas

SONDEO 1: Orientado de este a oeste, situado al fondo izquierdo del solar. Se documentaron muros y pavimentos de una estructura de hábitat de cronología contemporánea, siglo XX, que corresponderán al muro de carga trasero del edificio derruido, con un acceso a un patio trasero deslunado. Bajo ellos se documentó un muro, con idéntica funcionalidad que el de la 1.^a fase, con un pozo circular adosado y una pequeña balseta de decantación, con una cronología en torno a mediados del siglo XIX. Todo ello asentado sobre un nivel geológico estéril de arcillas arenosas.

SONDEO 2: Orientado de norte a sur, situado al fondo derecho del solar. Se documentaron el muro y pavimentos de una estructura de hábitat de cronología contemporánea, siglo XX, que corresponde al muro de carga divisorio de las dos edificaciones derruidas en el solar. Todo ello asentado sobre un nivel geológico estéril de arcillas arenosas.

SONDEO 3: Orientado de norte a sur, situado en la entrada a la derecha del solar. Detectando un pavimento del siglo XX. Todo ello asentado sobre un nivel geológico estéril de arcillas arenosas.

SONDEO 4: Orientado de este a oeste y situado en el centro del solar. Se localizaron estructuras de hábitat, pavimento y muro, que se pueden relacionar con los hallazgos del sondeo 5, el lagar, que se puede interpretar como zona de almacenaje o servicios relacionados con este. Todo ello asentado sobre un nivel geológico estéril de arcillas arenosas.

SONDEO 5: Orientado de norte a sur, situado a la entrada derecha del solar. Una vez retirados los escombros del derribo y descubiertas las estructuras de un lagar, se decidió aumentar su superficie a toda el área destinada a la "elaboración", excavando un total de 48,24 m², de los 272,24 m² con que cuenta el solar.

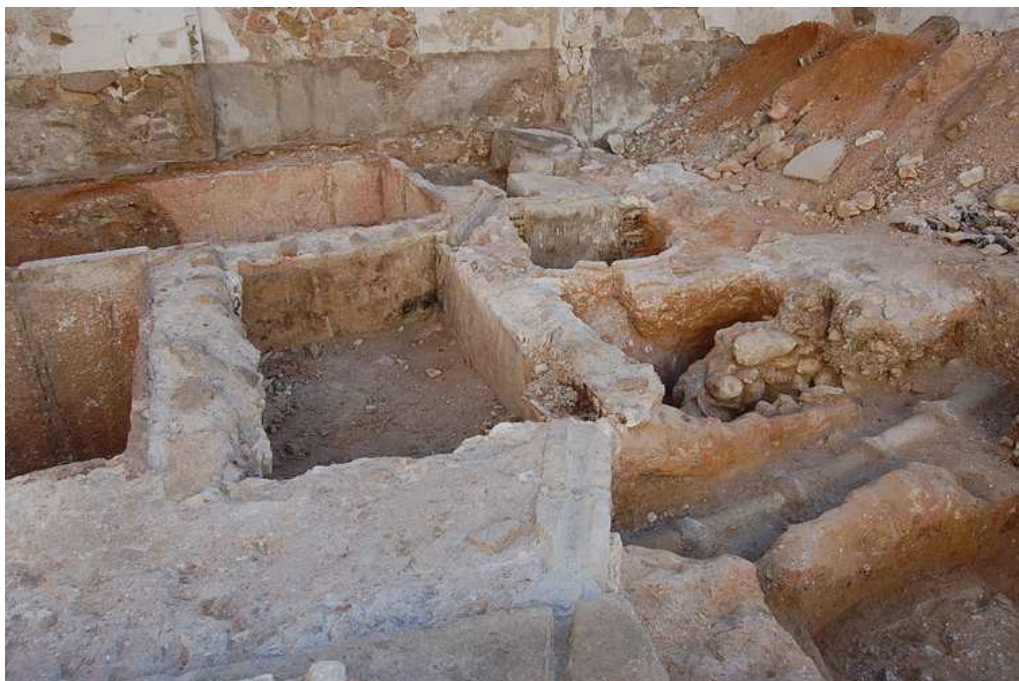
Vista general del lagar

El lagar o almazara, "cup", tuvo su final y se amortizó a mediados de la década de los años 60, para la construcción de las viviendas. En esta instalación se pueden documentar, al menos, dos fases constructivas, que se iniciarían en el siglo XVIII, hasta mediados del siglo XX.

En la última fase, realizada a mediados del siglo XX, se utilizó como lagar para la elaboración de vino, constando las instalaciones de dos lagares o "cups" para la extracción del mosto, con unas dimensiones de 2,85 x 4,03 x 1,91 m,

asociado y contiguo a depósitos o “cubella” donde fermentarían los mostos; su boca tiene unas dimensiones de 0,93 x 2,26 m.

Así mismo, fueron localizadas dos bases de prensas realizadas en bloques de piedra caliza. Estas prensas pasaban el líquido extraído a una pileta de decantación, a fin de separar los residuos sólidos.

De estas piletas de decantación pasaba a las canaletas que conducían al depósito o “cubella”, que en la primera fase, datada a mediados del siglo XIX, se trataba de una gran tinaja cerámica incrustada en el estrato estéril geológico y afianzada con tierras de relleno con algunos restos cerámicos de una cronología en torno al siglo XVII, sin que se pudieran detectar estratos y estructuras de esta cronología relacionados con el lagar. Además se localizó la boca de un pozo y los pavimentos asociados al “cup”. Todo ello asentado sobre un nivel geológico estéril de arcillas arenosas.

En resumen, en el sondeo 5 se detectaron las estructuras de un lagar contemporáneo con al menos dos fases constructivas. Iniciando su actividad a mediados del siglo XIX, finalizando a mediados del XX. Este lagar tendría asociado una bodega en la parte posterior, donde se localizaban los toneles.

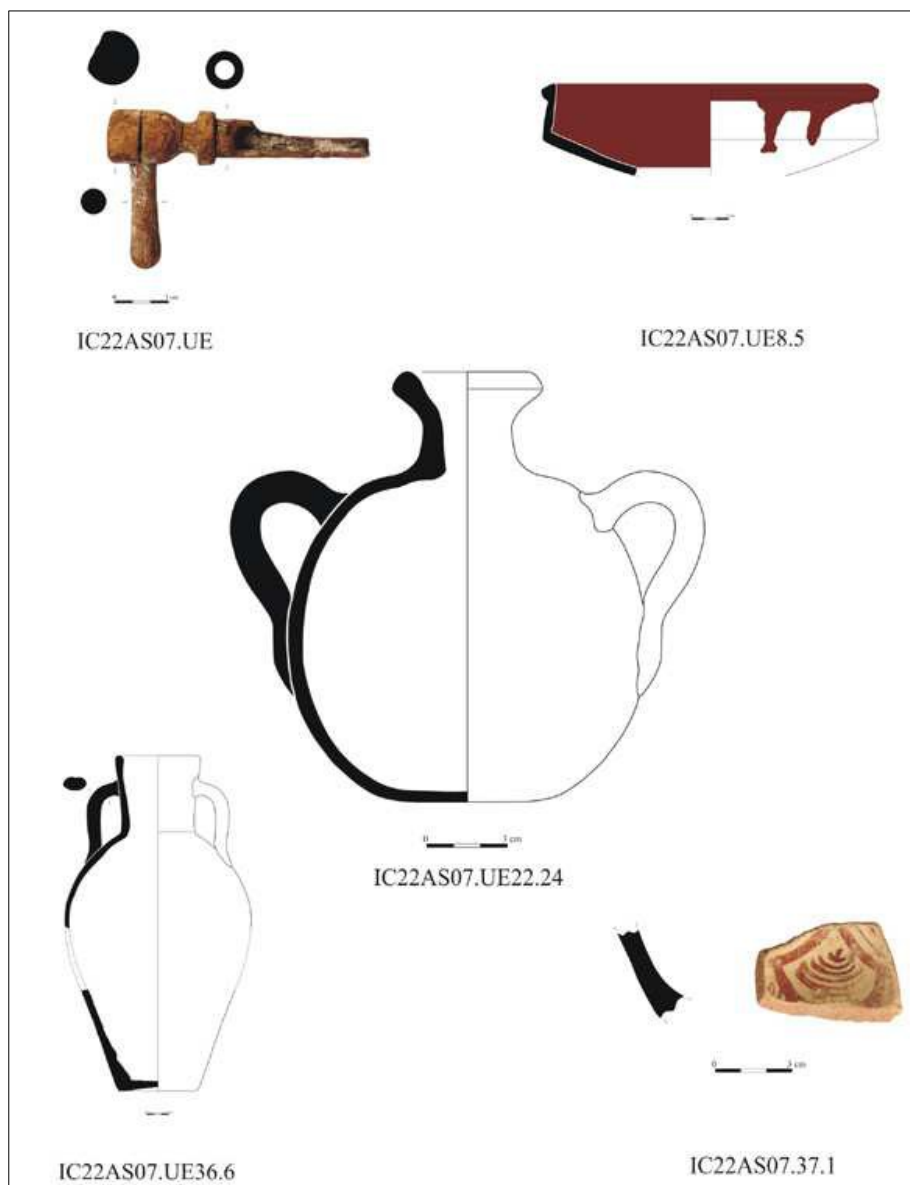
Ejemplo de materiales exhumados en la excavación
