**Calle San Agustín, 13 (Orihuela)**  
Palmira Torregrosa Giménez

*Actuaciones arqueológicas en la provincia de Alicante. 2006*

| <b>Nombre de la intervención:</b> | <b>Calle San Agustín, 13</b> |

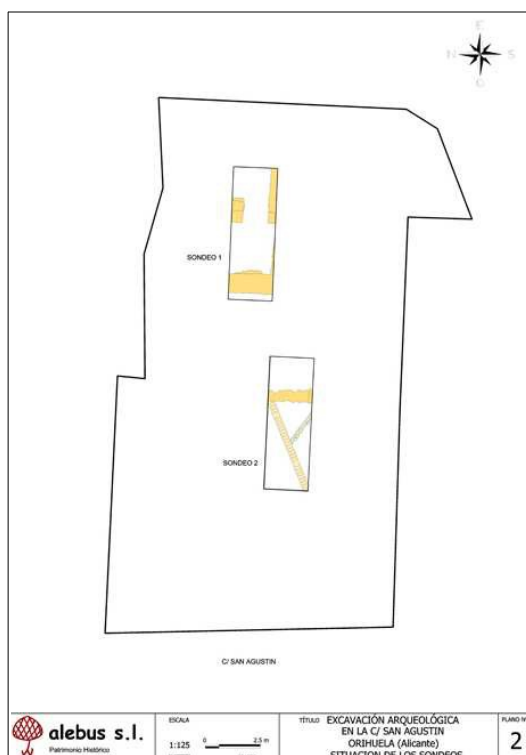
Plano de situación de los sondeos

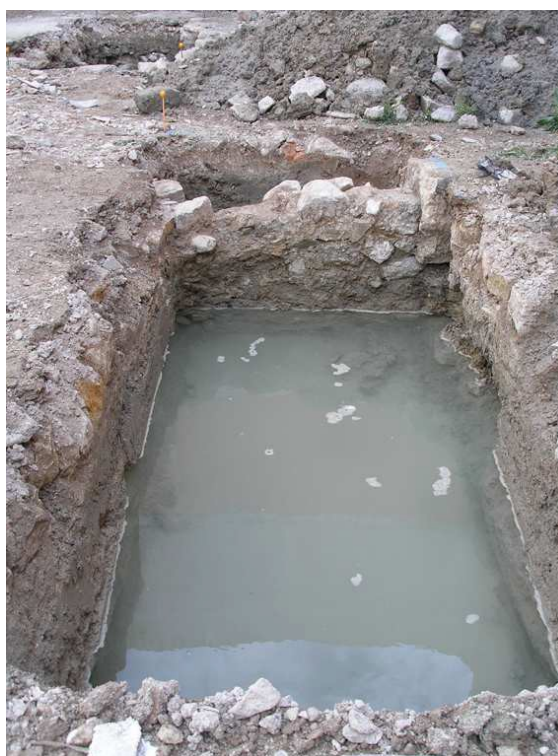
Vista del Sondeo 2

En el Sondeo 2 se ha documentado un muro de mampostería trabado con cal, que también reutiliza un sillar. Con él se relaciona un nivel de uso en el que hay dos canales: parece que el canal que se introduce en el muro de mampostería, que tiene una pendiente hacia el oeste, es una canalización principal en la que desemboca el otro canal.

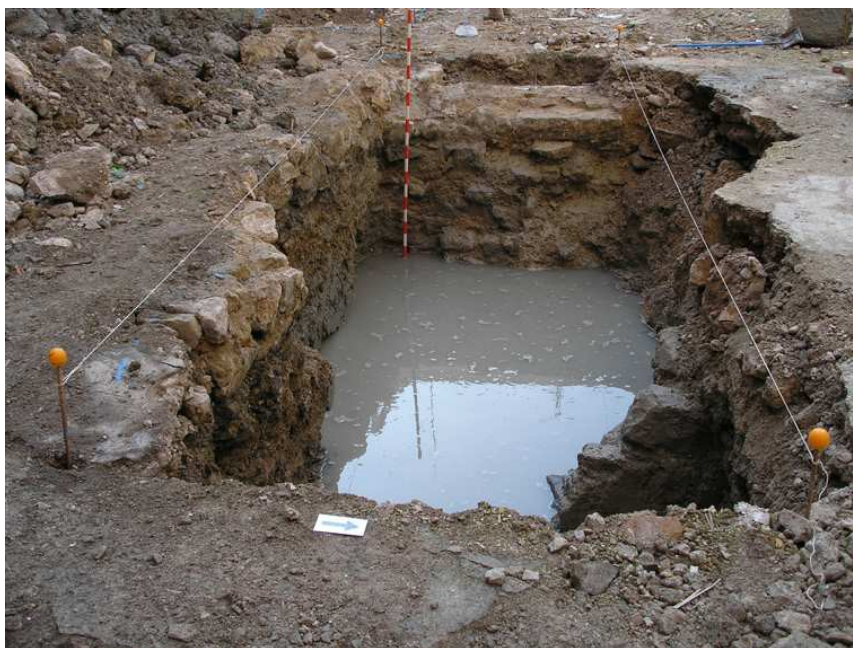
Vista del Sondeo 1

En el Sondeo 1 se pueden observar una serie de muros, reutilizando uno de ellos un sillar. Están realizados con mortero de cal y mampostería en sus cotas superiores, formando parte de una construcción que actualmente se encuentra cubierta por rellenos y hormigón.

El segundo nivel de ocupación se corresponde con la amortización en el siglo XX de tales espacios, quedando constancia de esto último en el Sondeo 1, con una capa de hormigón que hace las funciones de suelo.
