**Calle Vall, 5 (Crevillent)**  
Inmaculada Reina Gómez

*Actuaciones arqueológicas en la provincia de Alicante. 2009*

<b>Nombre de la intervención:</b>	<b>Calle Vall, 5</b>
<b>Municipio:</b>	Crevillent
<b>Comarca:</b>	El Bajo Vinalopó / El Baix Vinalopó
<b>Directores:</b>	Francisco A. Molina Mas e Inmaculada Reina Gómez (ARPA Patrimonio, S. L.)
<b>Equipo técnico:</b>	Antonio Martínez Castelló
<b>Autora del artículo:</b>	Inmaculada Reina Gómez
<b>Promotora:</b>	CONSTRUCCIONES CREVI-ALCAINA, S. L.
<b>Autorización:</b>	2009/0545-A
<b>Fecha de la actuación:</b>	28/7/2009 – 29/7/2009
<b>Coordenadas localización:</b>	Centro urbano
<b>Periodo cultural:</b>	Contemporáneo
<b>Material depositado:</b>	Museo Arqueológico Municipal
<b>Tipo de intervención:</b>	Excavación arqueológica

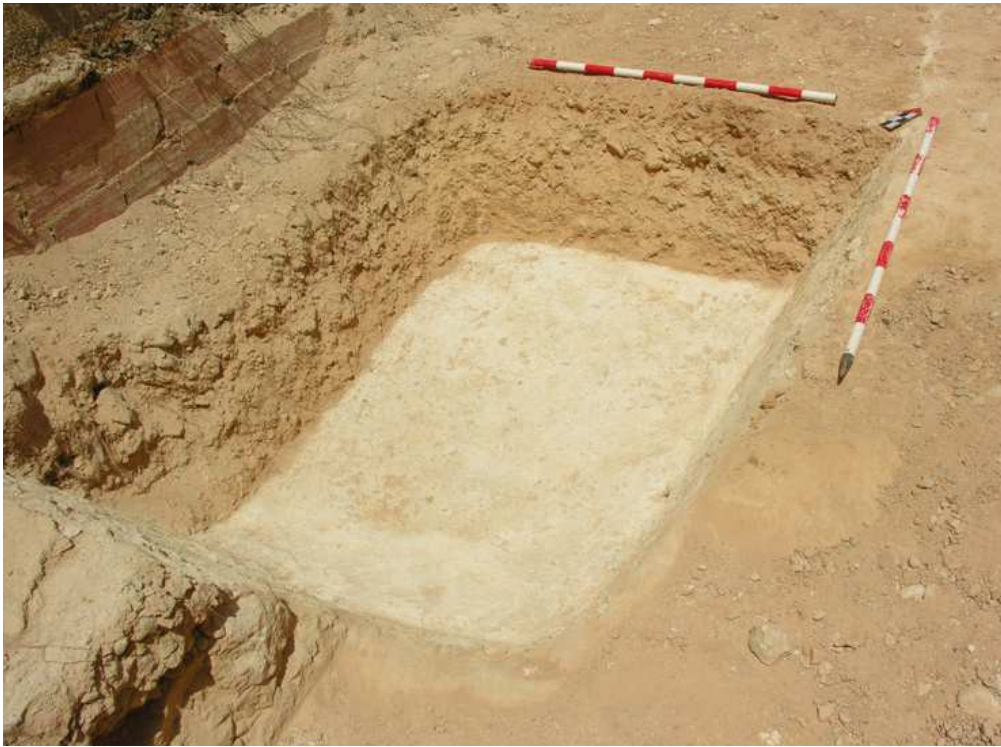
Vista de una de las cubetas

Cuenta con una profundidad máxima de 0,65 m y mínima de 0,25 m. Como ya hemos dicho, bajo una capa de cemento (UE 3101) nos encontramos con el sustrato estéril (UE 101). En la mitad oeste, pegadas al edificio contiguo, se han localizado dos "cubetas" excavadas en el sustrato estéril (UU. EE. 4101 y 4102). Ambas tienen planta rectangular, con unas dimensiones de 3,35 y 2,95 m de largo, respectivamente, y 1,50 m de ancho, paredes ligeramente exvasadas y fondo plano. La superficie interior está revestida de una capa de mortero de cal.

Estaban rellenas por las UU. EE. 102 y 103, estratos de color granate, formados por gran cantidad de cantos y gravas. En ambos, el material extraído han sido fragmentos de ladrillo hueco de color amarillo de época contemporánea. Están cortados por una zanja (relacionada con el edificio contiguo) que las atraviesa por su lado oeste de norte a sur.

Por la escasez de datos que ha aportado su excavación, desconocemos su funcionalidad. Solo podemos decir que están encofradas en el terreno y que están asociadas a un pavimento de mortero.

Desconocemos la funcionalidad de estas estructuras, aunque sí podemos decir que su interior estaba cubierto por una capa de cal, y que son de la misma época que el pavimento de mortero UE 3102, ya que se observa que se apoya sobre la cubeta UE 4101 y cubre directamente al sustrato estéril. El material
