**Castell de Monòver (Monóvar)**

*Actuaciones arqueológicas en la provincia de Alicante. 2000*

<b>Nombre de la intervención:</b>	<b>Castell de Monòver</b>
<b>Municipio:</b>	Monóvar / Monòver
<b>Comarca:</b>	El Medio Vinalopó / El Vinalopó Mitjà
<b>Director:</b>	José Ramón Ortega Pérez
<b>Fecha de la actuación:</b>	2/5/2000 – 9/6/2000
<b>Coordenadas localización:</b>	Latitud 38° 26' 22" – Longitud 0° 50' 11" E
<b>Periodos culturales:</b>	Almoravide / almohade y bajomedieval
<b>Material depositado:</b>	No se ha recuperado material arqueológico
<b>Tipo de intervención:</b>	Consolidación arquitectónica

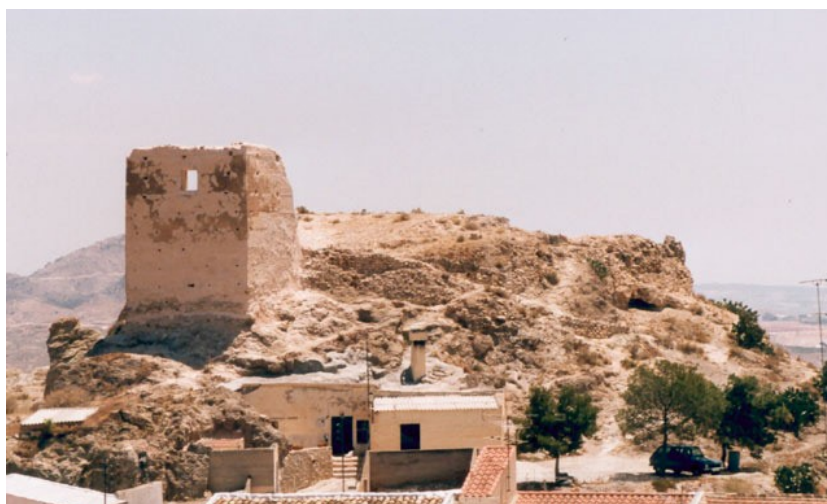
El castillo de Monóvar, tras la consolidación de su torre en junio de 2000

Estos trabajos le han dado una nueva imagen a la torre con un color más claro de sus paredes, aunque en ningún momento se han tapado aquellas zonas originales no deterioradas.

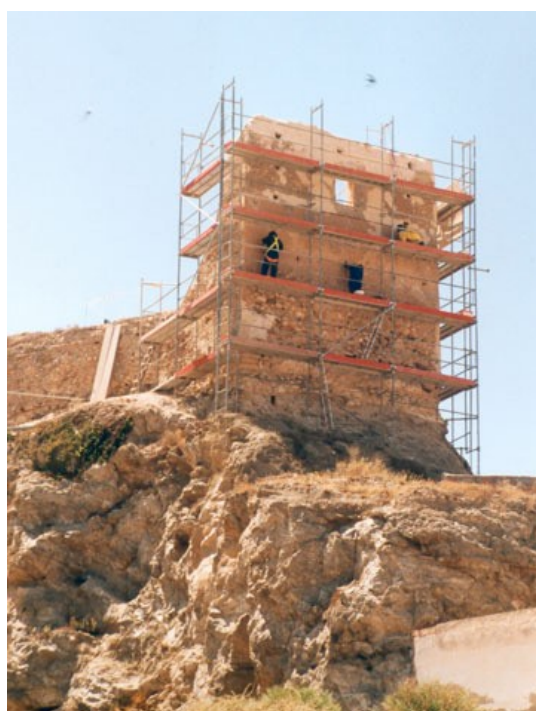
La instalación de un andamiaje especial fue necesaria para el acceso a las fachadas de la torre

Para llevar a cabo esta intervención de consolidación arquitectónica, fue necesario el montaje de un andamiaje fijo de grandes dimensiones, que hizo viable el acceso a las diferentes fachadas de la torre.
