**Calle Sant Antoni, 41 (Biar)**  
Fernando E. Tendero Fernández

*Actuaciones arqueológicas en la provincia de Alicante. 2006*

| <b>Tipo de intervención:</b> | Seguimiento arqueológico |

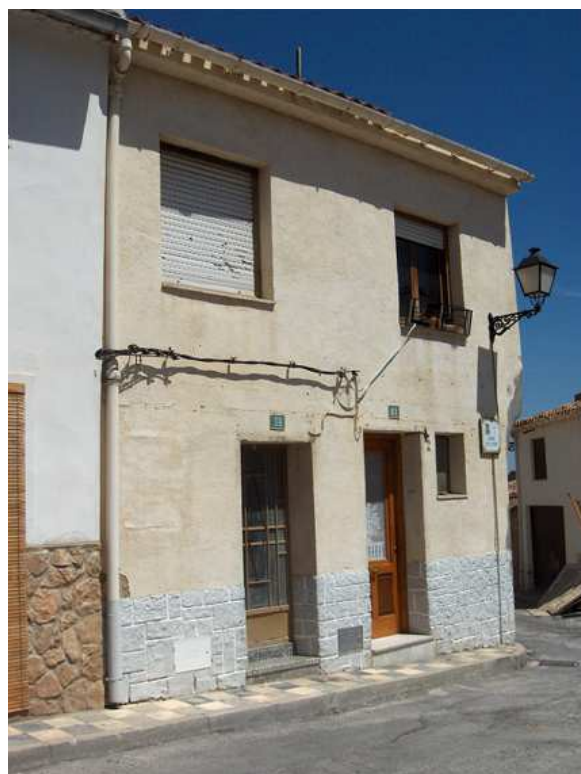
Durante el derribo del edificio se comprobó cómo la obra original estaba construida de mampostería con cantos de mediano tamaño trabados con tierra y yeso, teniendo los muros maestros una anchura de 0,35-0,45 m de anchura. Las reformas posteriores ya se hicieron con ladrillos macizos y huecos, para cambiar la distribución interior de la vivienda. La cubierta estaba formada por vigas de madera y bovedillas cubiertas por un “falso techo” de escayola.

Fachada principal de la vivienda (núms. 39 y 41)

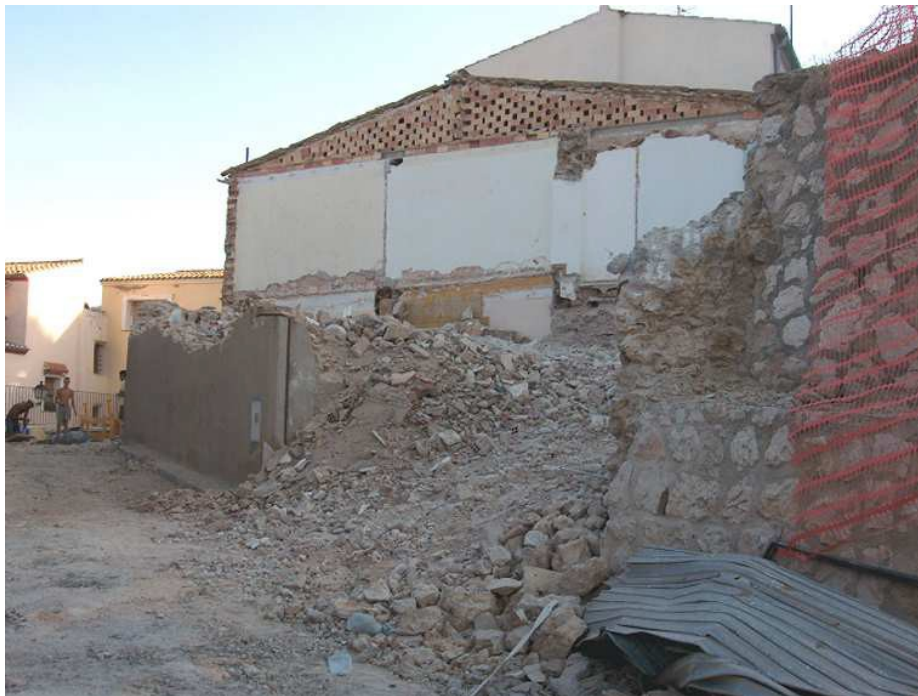
Proceso de desescombro del inmueble

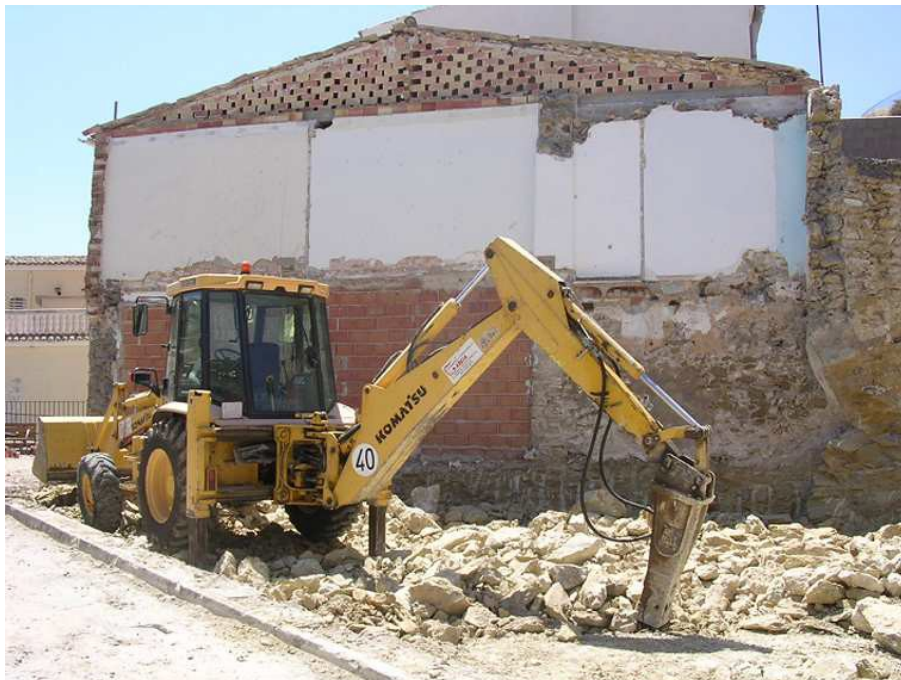
Tras la retirada de los escombros del derribo, se comenzó el rebaje del nivel del suelo para nivelar el terreno. Para ello se contó con medios mecánicos que tuvieron que realizar su cometido con un puntero compresor, ya que bajo el pavimento de la vivienda aparecía directamente la roca caliza del cerro del

castillo, sin que existiesen estratos que pudieran corresponder a periodos modernos o medievales.

En este sentido, la presencia de restos arqueológicos en el subsuelo, tanto muebles como inmuebles, se hacía prácticamente improbable, ya que la construcción del edificio derribado recortó los niveles precedentes para establecer una superficie alisada en la que asentar la vivienda.

Proceso de rebaje del subsuelo. La roca aparece en todo el solar
