**Calle Santa Cecilia, 9 - Calle Academia, s/n (Novelda)**  
Ana Alegre López

*Actuaciones arqueológicas en la provincia de Alicante. 2006*

| <b>Nombre de la intervención:</b> | <b>Calle Santa Cecilia, 9 - Calle Academia, s/n</b> |
| <b>Tipo de intervención:</b> | Excavación arqueológica |

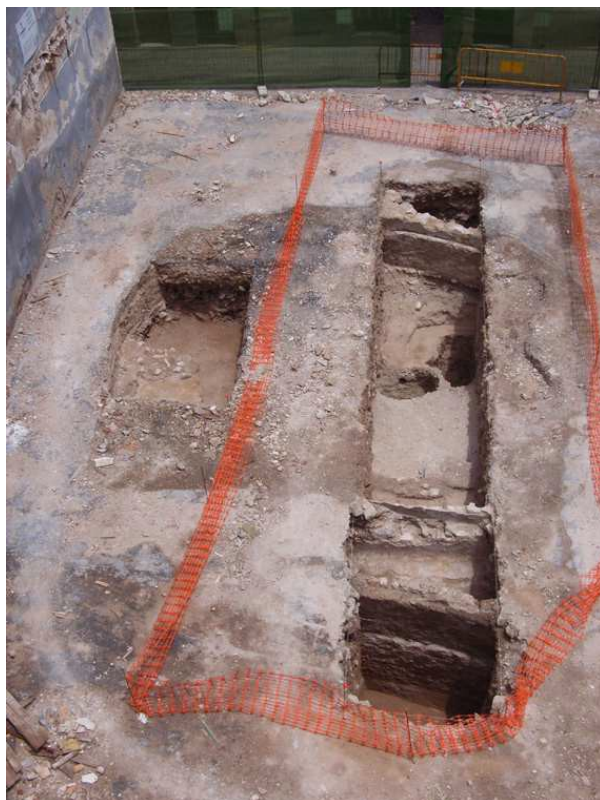
Vista general del final de la excavación

La excavación arqueológica nos ha permitido documentar las cimentaciones del Teatro Jorge Juan, de ahí que hayamos sacado a la luz en el sondeo 1 central una serie de muros de cimentación como la UE 3000 al este, la UE

3001-3003 en el frente oeste del sondeo, así como la UE 3002 casi en el perfil final del sondeo hacia el oeste. Además se ha localizado una canalización subterránea del teatro, la UE 2000, que limita con el muro 3001, formando una cubeta enlucida que traspasa el solar de forma transversal. Bajo estas estructuras y muros relacionados con los niveles de cimentación del Teatro Jorge Juan hemos hallado dos vertederos, uno circular, la UE 2004, de 1 m de profundidad por 1 m de diámetro, con restos de material y desperdicios del siglo XVIII, mientras que se ha localizado otro vertedero de forma ovalada, de unos 2 m de longitud por 1 m de ancho y 2 m de profundidad máxima, con material más antiguo, de cronología bajomedieval, con piezas fragmentadas de los siglos XIV-XV.

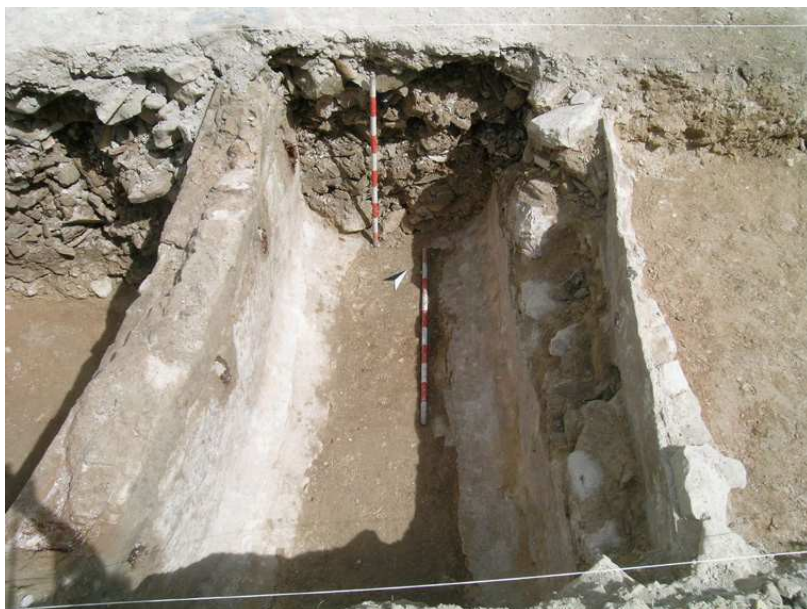
Detalle de la UE 2000

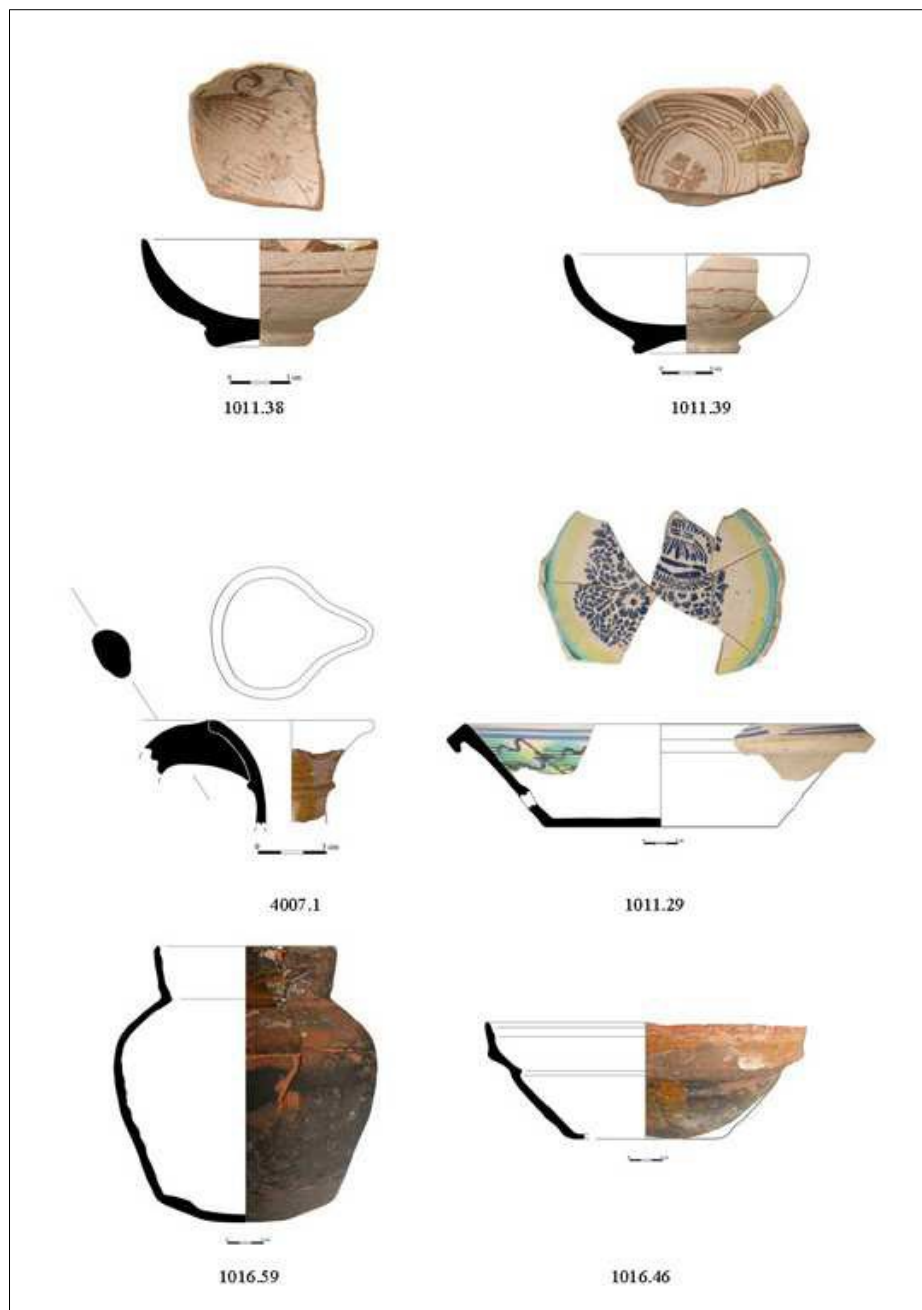
Selección del material cerámico recuperado

De épocas más antiguas, solo hemos podido localizar dos pequeños vertederos, uno con material fragmentado del siglo XVIII (UE 1005-1016), con fragmentos de ollas, cazuelas, bacines, lebrillos, cántaros y cuencos de cronología moderna. El otro vertedero, de forma ovalada, estaba relleno de materiales y desperdicios de los siglos XIV-XV (UE 1011), como escudillas en

verde y manganeso de Paterna, en azul cobalto y sobre todo fragmentos de escudillas en reflejo metálico del siglo XV, así como fragmentos de cerámica común como jarritas pintadas en manganeso, cuencos vidriados y lebrillos.
