**Castillo de Elda. Ladera Norte I: T-6-T-9. A2-3/LZ2-3 (Elda)**

*Actuaciones arqueológicas en la provincia de Alicante. 2003*

| <b>Nombre de la intervención:</b> | <b>Castillo de Elda. Ladera Norte I: T-6-T-9 (A2-3/LZ2-3)</b> |
| <b>Tipo de intervención:</b> | Excavación de salvamento |

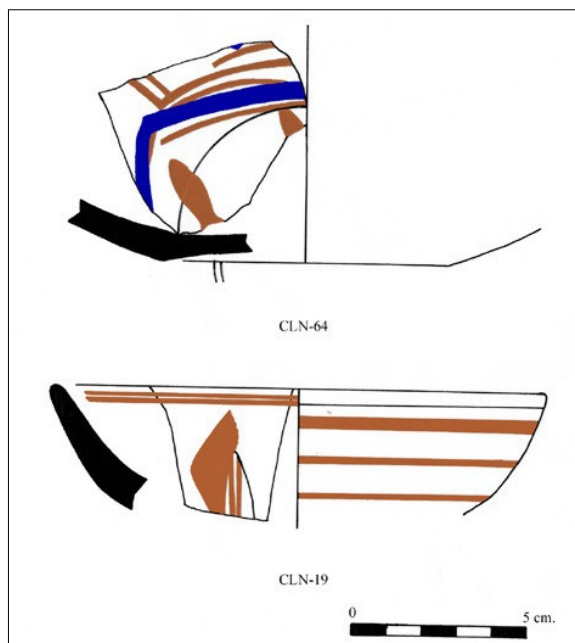
Fragmentos de fondo de plato y de borde de escudilla de loza dorada valenciana

Como balance, los restos arqueológicos exhumados se localizan en la cata correspondiente a la zapata de cimentación del muro 4. Se trata de varios restos cerámicos y pétreos de adscripción bajomedieval. Dichos materiales proceden de la parte alta del cerro. También hemos documentado un derrumbe compuesto esencialmente por un fragmento de lienzo de muro realizado con cantos rodados y trabado con abundante mortero de cal. Se trata de parte del antemural del siglo XVI que recorre el perímetro de la fortaleza. Este procede de la zona inmediatamente superior a la zapata 4. No se han encontrado estructuras arqueológicas *in situ* en la excavación.

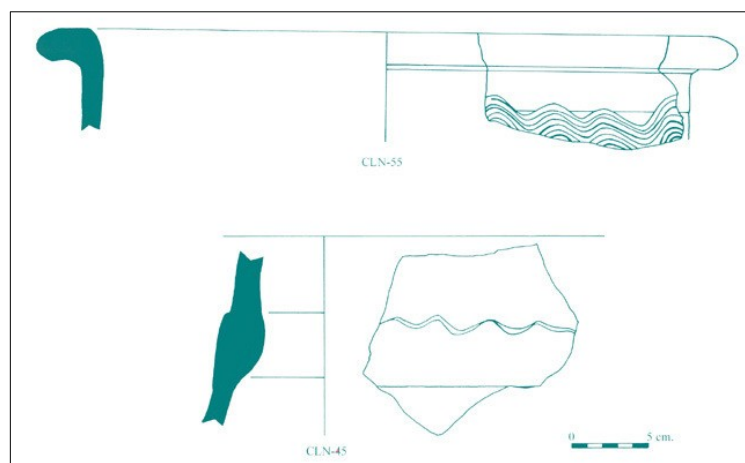
Fragmentos de recipientes de almacenaje

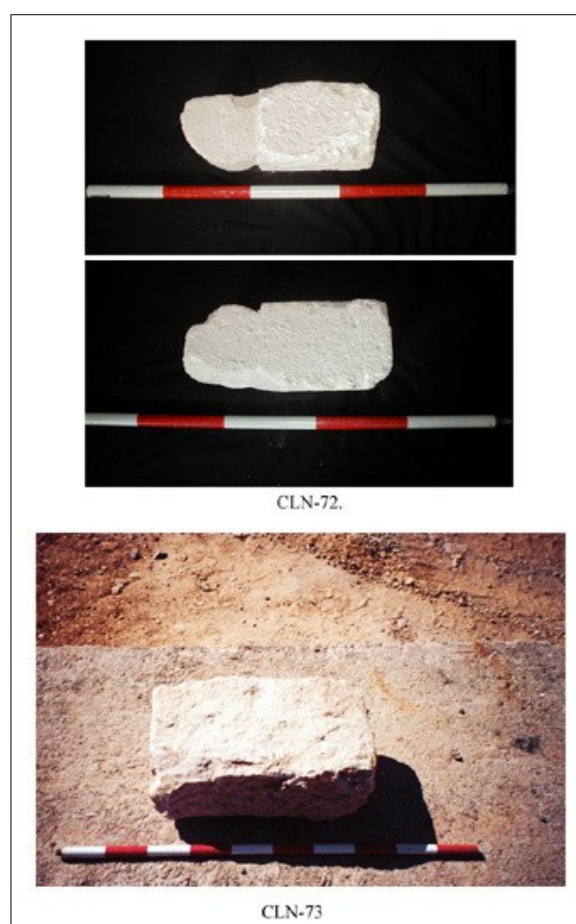
Elementos arquitectónicos de piedra

Esta zapata se ubica al oeste del área de excavación y al sur de la zapata del muro 3. En esta zona encontramos un relleno de tierra (UE 5) bajo el manto vegetal (UE 1), en el que aparecieron algunas cerámicas de adscripción bajomedieval. También documentamos parte del lienzo del antemural que recorre el perímetro del castillo en esta zona. Se ha procedido a su limpieza y registro con el fin de delimitarlo. Se trata de un fragmento de muro (UE 6) de 7 m de longitud. Su derrumbe fue consecuencia de una explosión controlada llevada a cabo a mediados del siglo pasado, para evitar desprendimientos incontrolados. El estrato UE 5 está compuesto por tierra y numerosas piedras, entre las que han aparecido los únicos vestigios arqueológicos de la excavación. No ha aparecido ninguna estructura asociada, circunstancia que ratifica su procedencia de la parte alta del cerro.
