**Castellar de la Morera (Elche)**

*Actuaciones arqueológicas en la provincia de Alicante. 2008*

| <b>Tipo de intervención:</b> | Excavación arqueológica |

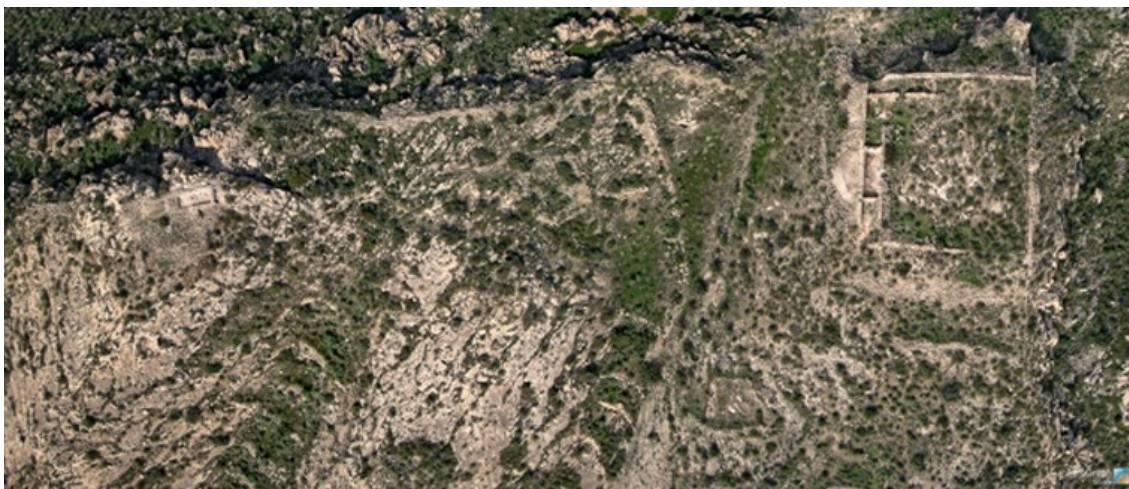
Vista aérea del área de intervención

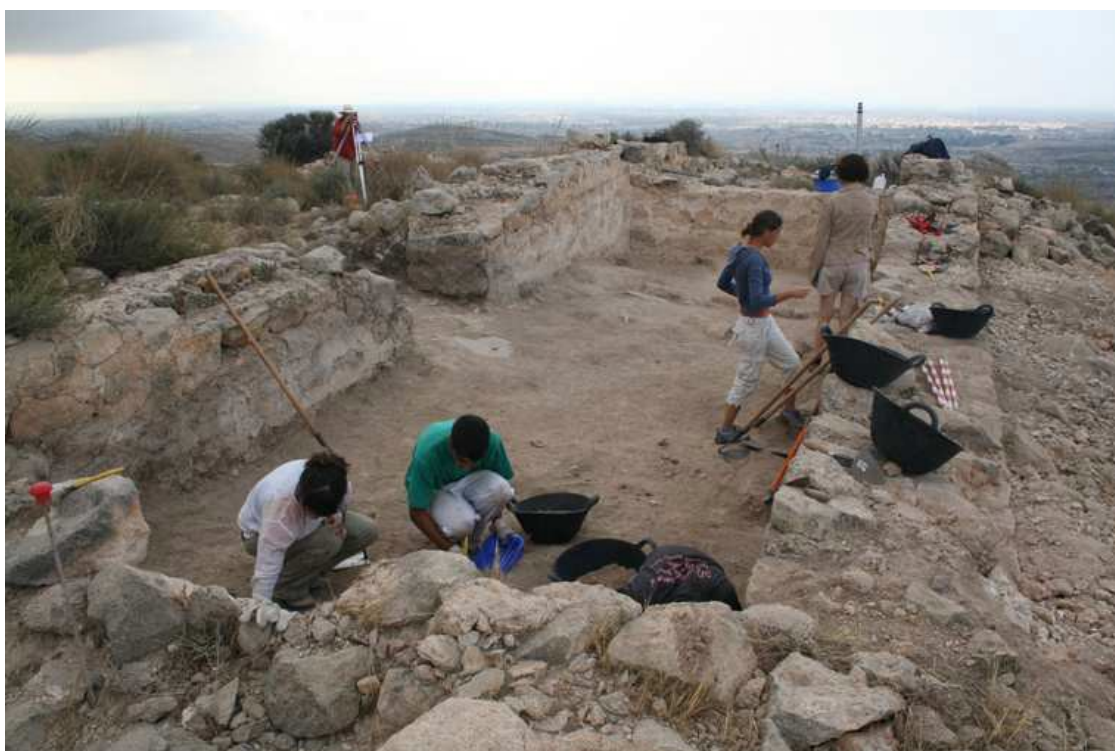
Vista del interior del área de intervención en proceso de excavación

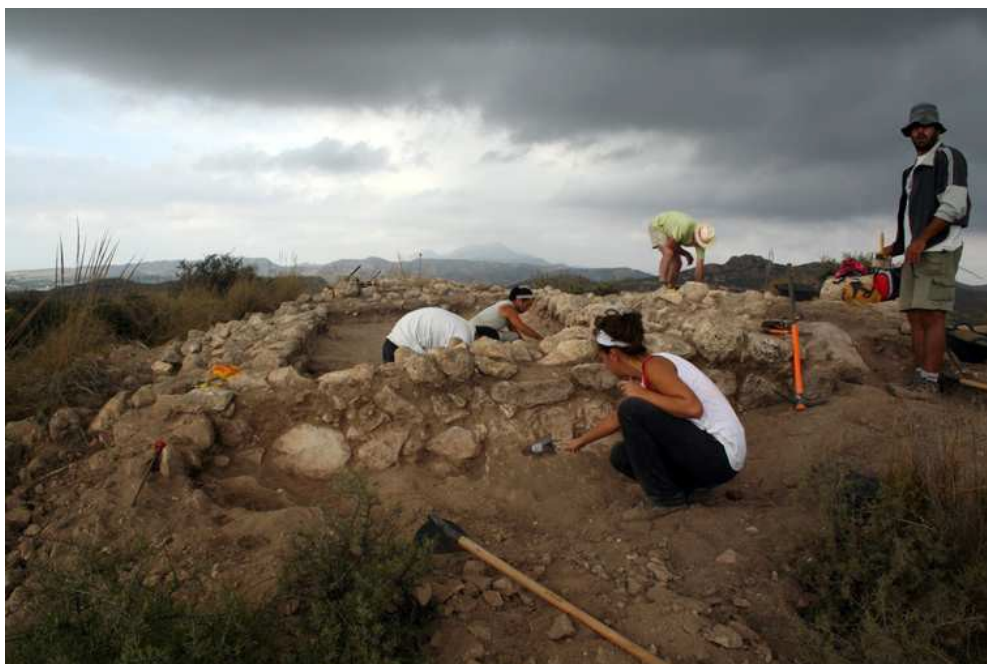
Vista del exterior del área de intervención en proceso de excavación

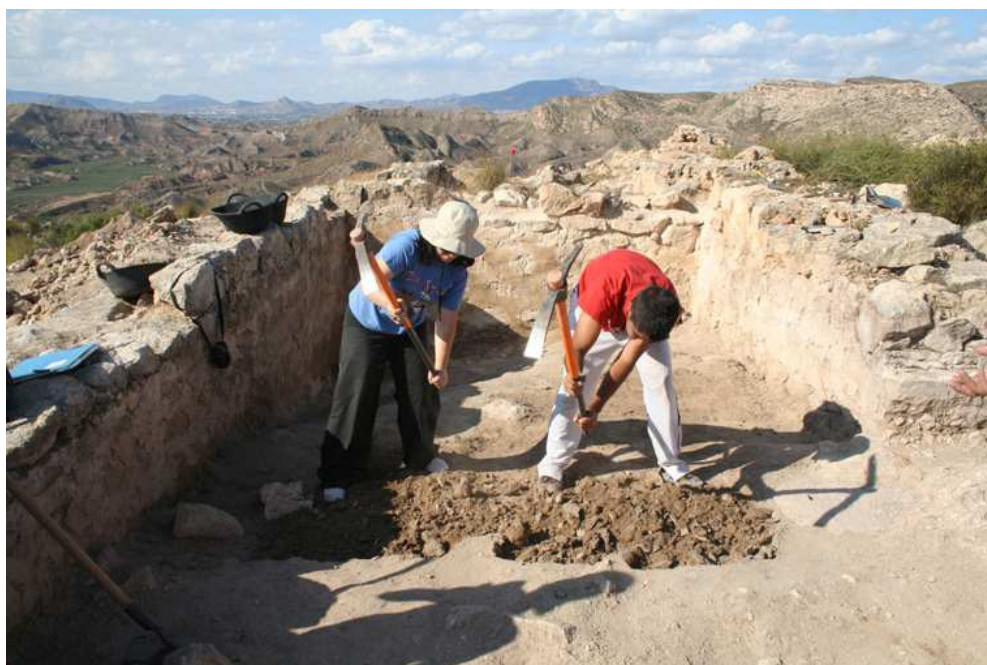
Otro momento de excavación de la estancia 2

Tras la excavación de los estratos hemos podido documentar dos espacios diferenciados; estos se encuentran separados por una alineación de piedras, formándose un espacio de un 1,5 m de ancho x 3 m de largo en el lado sur de la estancia, tratándose probablemente de una zona de descanso y quedando el resto de la estancia (8 m) para diferentes labores del hogar.
