### **Castillo (Elda)**

*Actuaciones arqueológicas en la provincia de Alicante. 2002*

<b>Nombre de la intervención:</b>	<b>Castillo</b>
<b>Municipio:</b>	Elda
<b>Comarca:</b>	El Medio Vinalopó / El Vinalopó Mitjà
<b>Director:</b>	Tomás Palau Escarabajal
<b>Equipo técnico:</b>	Eva Martí Coves, Inmaculada Ruiz Rodríguez, Ana Carcelén Martínez, Rosa Galvañ Castaño y Jesús García Guardiola
<b>Autor del artículo:</b>	Tomás Palau Escarabajal
<b>Promotor:</b>	Ayuntamiento de Elda. Concejalía de Patrimonio Histórico
<b>Autorización:</b>	2001/0428-A
<b>Fecha de la actuación:</b>	1/3/2002 – 31/5/2002
<b>Coordenadas localización:</b>	Centro urbano
<b>Periodos culturales:</b>	Islámico, bajomedieval y moderno
<b>Material depositado:</b>	Museo Arqueológico Municipal
<b>Tipo de intervención:</b>	Excavación de salvamento

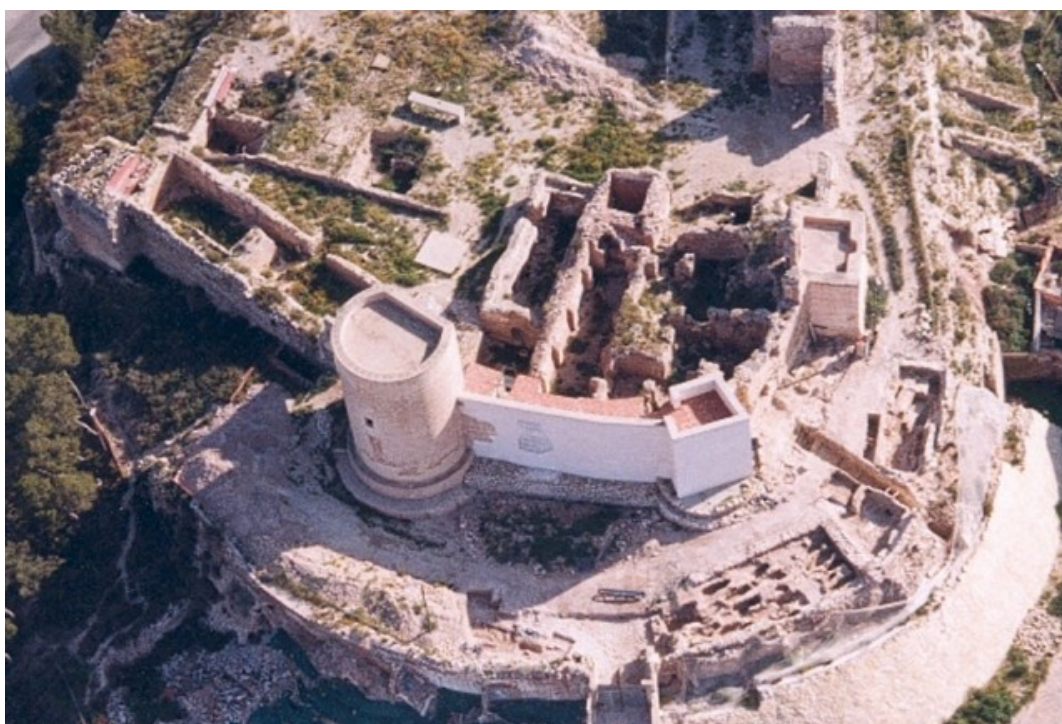
Vista aérea del castillo de Elda con la excavación

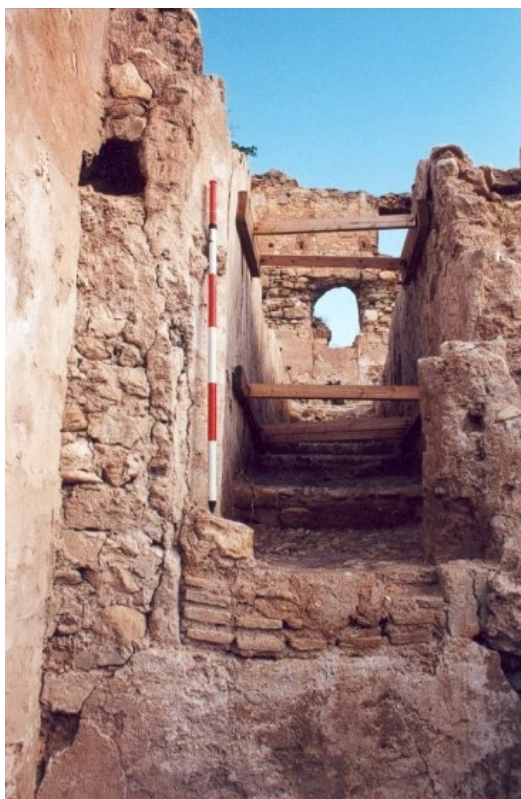
Vista del ambiente D

Se trata de una estructura rectangular, a modo de pasillo, construida mediante la excavación de una gran zanja en el terreno, que corta a todas las estructuras y estratos colindantes. Las paredes (UE 195-196) han sido construidas mediante la cubrición con mortero de cal, grava y piedra de pequeño tamaño, de la zanja realizada. El suelo consta de 7 grandes escalones empedrados (UE 197), que permiten salvar el desnivel existente (+3 m) entre el inicio del pasillo y su final. Es precisamente al final de esta construcción donde encontramos un acceso mediante escalera de caracol. El conjunto aparece rellenado por un potente estrato de tierra (UE 198), que presenta gran cantidad de materiales de construcción y fragmentos cerámicos. Longitud: 10,50 m. Anchura: 1-1,45 m.

Estamos por tanto ante un acceso, que permitiría entrar a través de una hipotética puerta situada en la base del antemural, y tras subir por la escalera de caracol, accediendo al corredor empedrado que desemboca en una puerta abierta en la muralla de la fortaleza y da acceso a las estancias consideradas como señoriales.

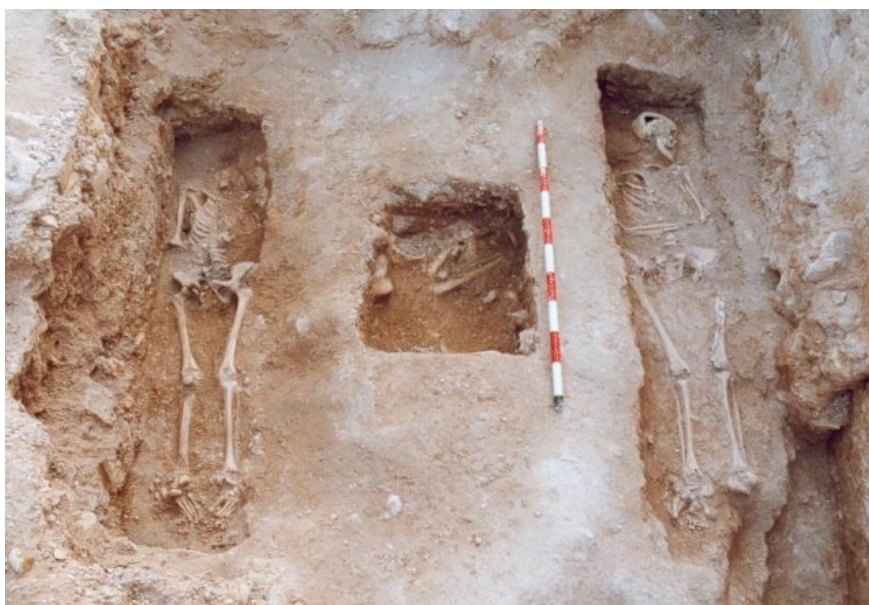
Inhumaciones aparecidas en el sector 3

En su interior aparece el o los esqueletos de uno o varios individuos que presentan en todos los casos una posición de decúbito supino. Orientados de E a O, en los sectores 1 y 3, es decir, con los pies hacia el este y la cabeza al oeste, con lo que se consigue que el individuo mire hacia el este; y de NE a SO en el sector 2. Esta diferencia se debe única y exclusivamente a que los enterramientos siguen la disposición de la ladera sobre la que se asienta el castillo y la propia necrópolis y a la existencia de un muro perimetral al que sigue la disposición de la ladera y sirve de elemento delimitador de la necrópolis. En cuanto a las extremidades, las inferiores por lo general siempre aparecen extendidas, mientras que las superiores suelen estar flexionadas sobre el abdomen, cruzadas sobre el tórax y en raros casos extendidas.
