**Carrer Roques. Tram nord (Xàbia)**

Joaquim Bolufer Marqués

*Actuaciones arqueológicas en la provincia de Alicante. 2009*

| <b>Nom de la intervenció:</b> | <b>Carrer Roques. Tram nord</b> |

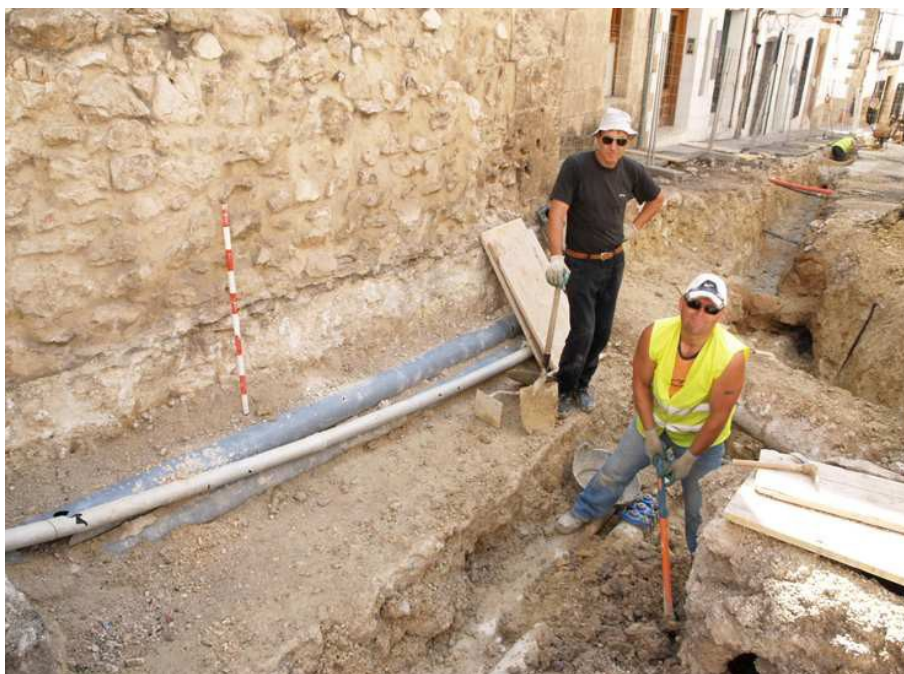
Basament del vell mur

interessants d'aquesta intervenció, que era la possible existència de les restes del basament d'una suposada muralla, que hauria estat reutilitzada com a fonament de la frontera nord-oest de la casa número 5 d'aquest carrer, i que per tant, hauria de continuar en direcció sud (si més no, alguna evidència d'aqueix mur).

Les rases obertes ens han mostrat, que tot i les profundes alteracions produïdes per les nombroses obres realitzades amb anterioritat, el suposat basament no continuava cap al sud/sud-est, fent un angle de 90° cap al nord-est, corresponent per tant al fonament de la dita casa, que aquí fa un retranqueig, possiblement, per mantenir el basament/fonament d'un edifici anterior que no podem relacionar amb la muralla ni cap altra obra defensiva.

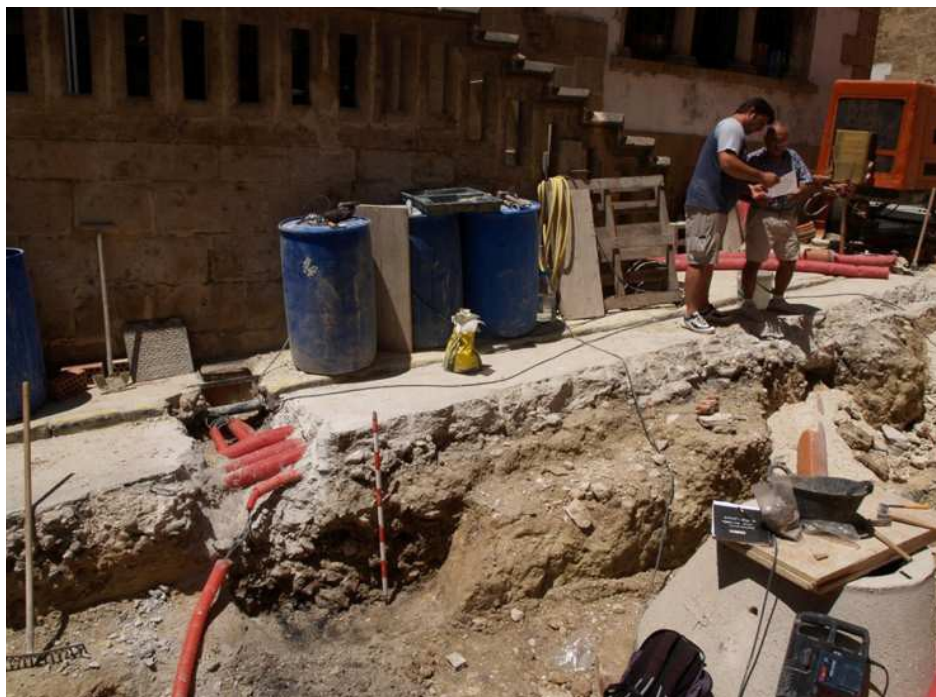
Situació de la sitja

L'única estructura arqueològica apareguda (més enllà de les modernes tuberies i cables elèctrics instal·lats entre els anys setanta i noranta del segle passat) ha estat una mena de sitja, excavada al sòl geològic de *tap*, de la qual es conservava només la meitat inferior. Es tracta d'una estructura de forma més o menys globular (que havia estat molt alterada per les modernes infraestructures), de secció circular, amb un diàmetre màxim de 1,40 m i uns 0,95 m d'altura. La base, lleugerament convexa, estava coberta amb carbons i sobre les parets s'observaven clares marques de rubefacció.

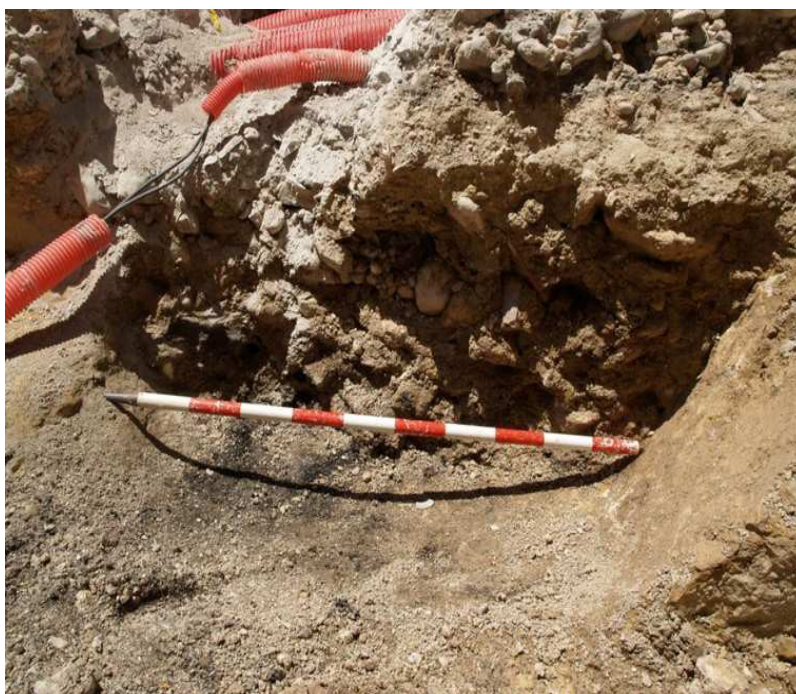
Secció de la sitja

La sitja, havia estat reomplida amb terres margoses i pedres de tamany mitjà i petit. També però s'han recuperat alguns escassos fragments ceràmics, quasi tots de terrissa comuna, i només dos fragments de ceràmica envernissada amb decoració de reflex metàl·lic, que corresponen a dues vores de plats de vora recta i que ens permeten datar l'amortització d'aquesta estructura cap a finals del segle XVI.
