**El Arsenal, 22-25 (Villajoyosa)**

*Actuaciones arqueológicas en la provincia de Alicante. 2000*

| <b>Tipo de intervención:</b> | Excavación de salvamento |

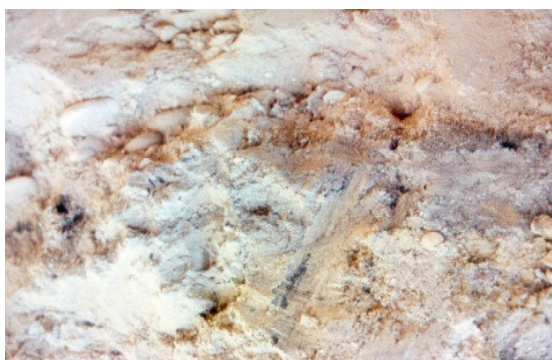
Estratigrafía de El Arsenal

Acumulación de tres pavimentos que corresponden a tres momentos de ocupación del solar. Sobre la paleoplaya se produce un nivel de incendio documentado con machas de cenizas y carbones (180 x 60 x 3 cm). Sobre este estrato se documenta una zorra de arena amarilla donde se acumulan

algunos cantos de mediano tamaño, y sobre esta cemento con cantos pequeños y yeso que termina en una pavimentación de losas de piedra seca. El último piso tiene como zahorra cantos pequeños sin trabar donde se apoya un mortero; tras este se encuentra el cemento cola y las placas de gres.

La cata proporciona datos sobre la continuidad y estructura de las casas. Hasta 1,60 m partiendo del N de la cata la estratigrafía sigue las pautas de la cata 1. Después bajando hasta el 1,60 m de profundidad encontramos una nueva estratigrafía dispuesta en un espacio cerrado por los muros 210 y 220, que queda cortado por una escombrera de cronología actual que colmata un aljibe. Este está construido sobre la paleoplaya donde se apoya la UE 212. Las vigas de madera aparecen caídas.

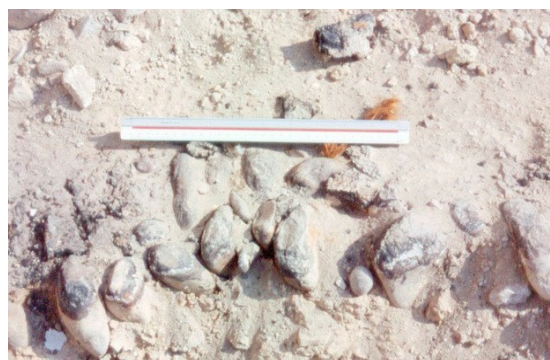
Pavimento de cantos con alquitrán (UE 305)

UE 305. Pavimento formado por cantos de playa colocados en vertical y alineados.

UE 306. Capa de alquitrán que se superpone directamente sobre los cantos de la 305; en total se forma una pavimentación de 15 cm de espesor.
