**Ermita de Santa Lucía (Villena)**

*Actuaciones arqueológicas en la provincia de Alicante. 2004*

| <b>Tipo de intervención:</b> | Excavación arqueológica |

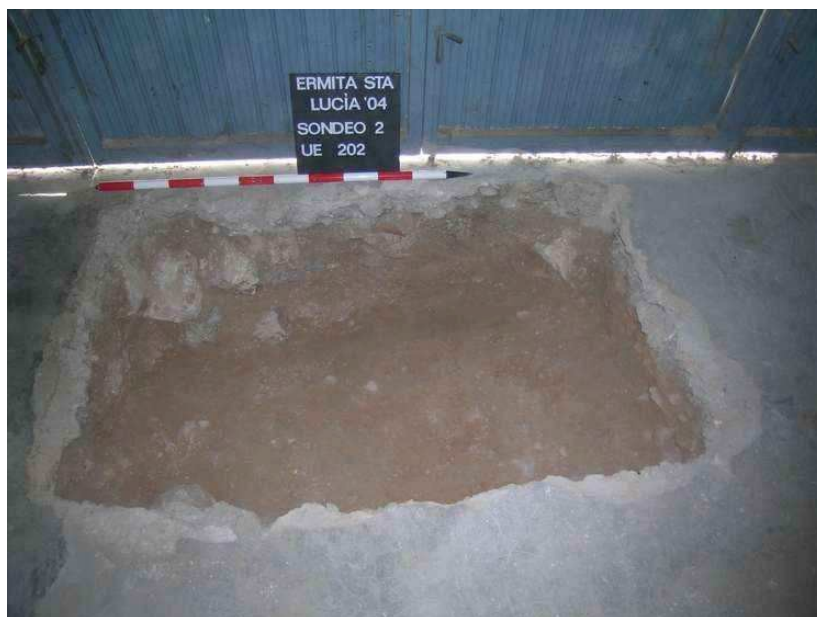
Sondeo en el umbral de entrada

Este sondeo está situado en el interior de la ermita, concretamente al pie de la puerta. La estratigrafía documentada en esta casa ha sido sencilla. Superficialmente se encuentra un pavimento de hormigón que se extiende por el interior de toda la ermita (UE 200), pavimento que ha sido excavado mediante la ayuda de un grupo electrógeno con un martillo percutor. Por debajo de este se documenta un relleno de zahorra (UE 201) con piedras pequeñas y grandes y material constructivo (ladrillo macizo y tejas), con materiales de la segunda mitad del siglo XX. A continuación se encontró el estrato de formación geológica (UE 202), con arenas estériles amarillentas.

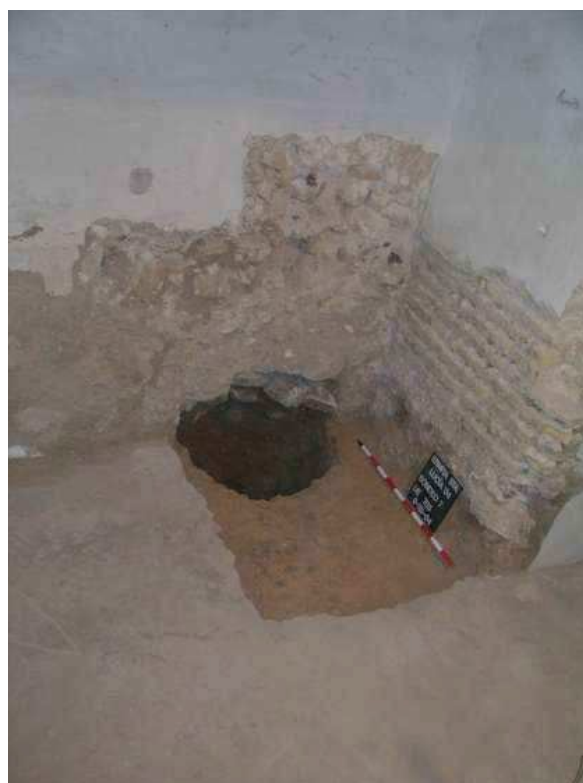
Pozo aparecido en el sondeo 7

Bajo el pavimento de hormigón (UE 700), en gran parte de la zona excavada apareció directamente la base geológica (UE 701). También apareció, junto al muro oriental, un recorte en la UE 701 que originariamente se pensó que era la zanja de cimentación de este, aunque poco después se pudo ver que era un pozo (UE 703) que se encontraba bajo el muro, es decir, que era anterior. Se trata de un pozo de agua excavado en el substrato geológico, tanto en las arenas amarillentas con gravas como en la roca caliza natural. No se han documentado restos del brocal, ni posee en su interior ningún tipo de tratamiento interno. Su relleno interior (UE 702), del que se han excavado 1,45 m de profundidad, se encontraba cegado por una piedra de grandes dimensiones que dificultó el inicio de la exploración del pozo. Se trata de un relleno de tierras pardas, sueltas y húmedas, con grava y piedras de tamaño pequeño a grande, con escaso material arqueológico mezclado.

- La existencia de un pozo de agua situado bajo el muro oriental de la ermita, anterior a esta y amortizado con una mezcla de materiales de cronología almohade, otros del siglo XVIII y restos faunísticos de un mismo cánido. En
