**Castillo de Santa Bárbara (Alicante)**

*Actuaciones arqueológicas en la provincia de Alicante. 2009*

| <b>Nombre de la intervención:</b> | <b>Castillo de Santa Bárbara</b> |
| <b>Tipo de intervención:</b> | Excavación arqueológica y seguimiento de obra |

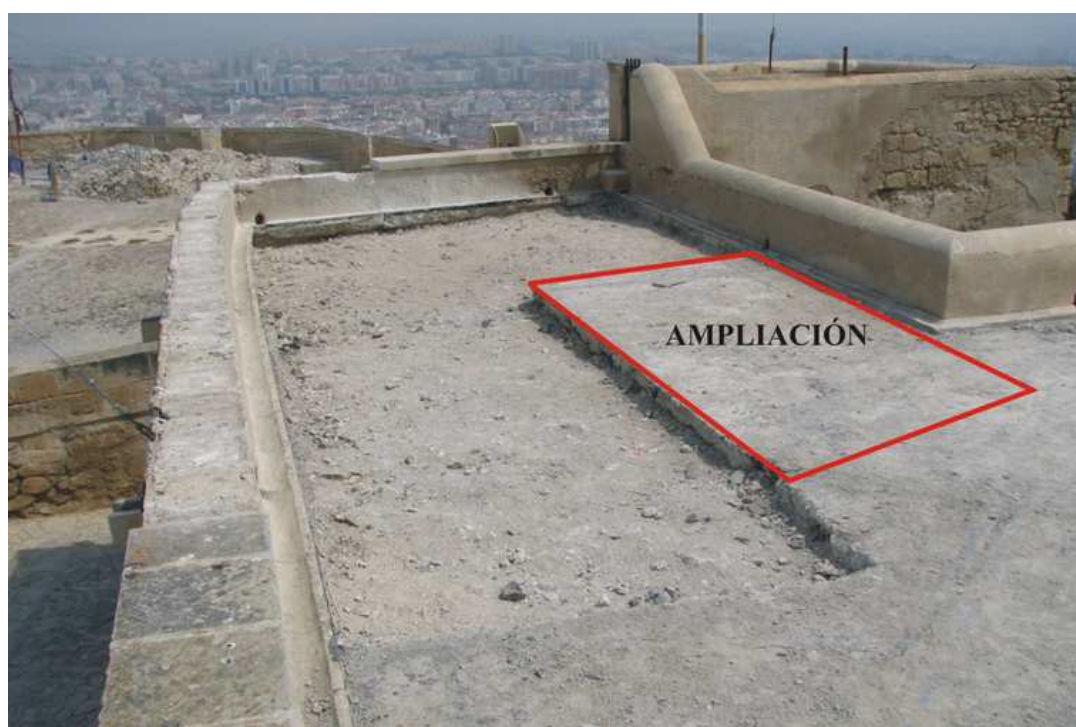
Vista del área de actuación llevada a cabo en la Casa del Gobernador

La intervención realizada en la Casa del Gobernador ha consistido en la excavación manual de un área inicial de 27,40 m<sup>2</sup>, que posteriormente fue ampliada, siendo la totalidad de la zona excavada de 38,71 m<sup>2</sup>.

La planta inferior está dividida en dos partes por un tabique (UE 1011) que está totalmente desaparecido, aunque ha perdurado su cimentación y la impronta sobre el muro 1008. Uno de los motivos por los que no se ha conservado este muro es por la creación del abovedado del pasillo de la planta baja (UE 4007), ya que rompe tanto este tabique como parte de los suelos de sillares (UU. EE. 3004 y 3006) y el muro 1008.

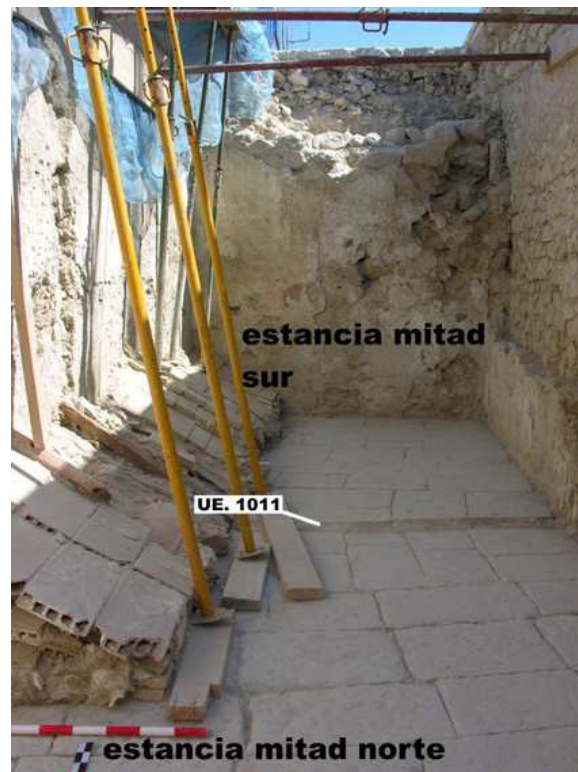
Estancia localizada en la Casa del Gobernador

La estancia de la mitad norte constituiría un área de entrada o recibidor en relación a la estancia de la mitad sur, que sería el despacho de la persona al cargo, ya que en el muro 1008, justo enfrente de la puerta por la que se accede a esta habitación, encontramos una inscripción realizada con pintura azul en la que se lee “pida permiso, antes de entrar”. Parece observarse delante de la inscripción, aunque está muy deteriorada, una flecha también pintada en azul que señala hacia la habitación de la mitad sur.

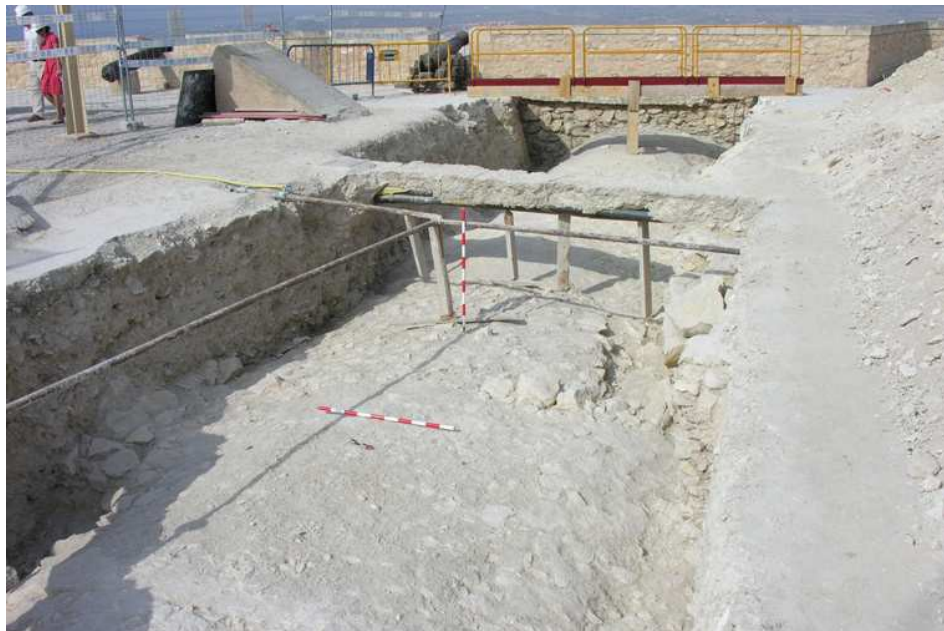
Vista de la Sala Larga al final de la intervención. Se observa el trasdós de la bóveda

La excavación de esta zona ha supuesto el descubrimiento total del trasdós de la bóveda de dicha sala.

Una vez excavada la UE 202, se observa que en la mayoría de la zonas aflora a la superficie el trasdós de la bóveda de la Sala Larga, salvo en dos
