**Palacio Municipal (Villena)**

*Actuaciones arqueológicas en la provincia de Alicante. 2004*

| <b>Nombre de la intervención:</b> | <b>Palacio Municipal</b> |
| <b>Tipo de intervención:</b> | Seguimiento arqueológico |

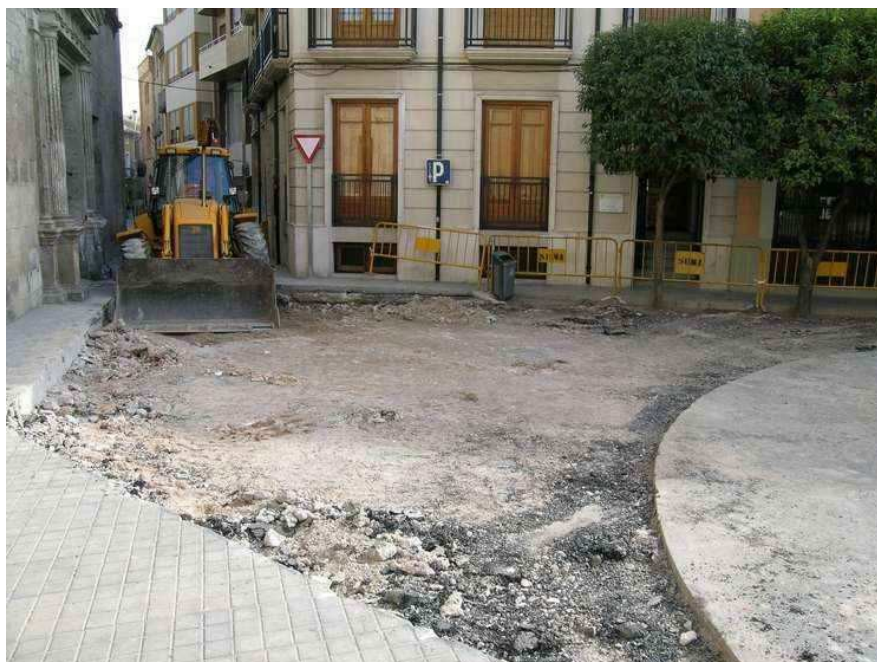
Vista del Sondeo I

Por tanto, los trabajos en esta área han consistido en la supervisión de la excavación de una zanja de 2 m de profundidad, en la zona de la calle Mayor, y de 1 m en la parte recayente a la plaza de Santiago.

La estratigrafía documentada en este espacio es el preparado de la pavimentación de la calle, que suministró el poco material arqueológico existente, y descansaba en una potente capa arcillosa anaranjada totalmente estéril. Este último estrato descansaba directamente sobre el suelo geológico.

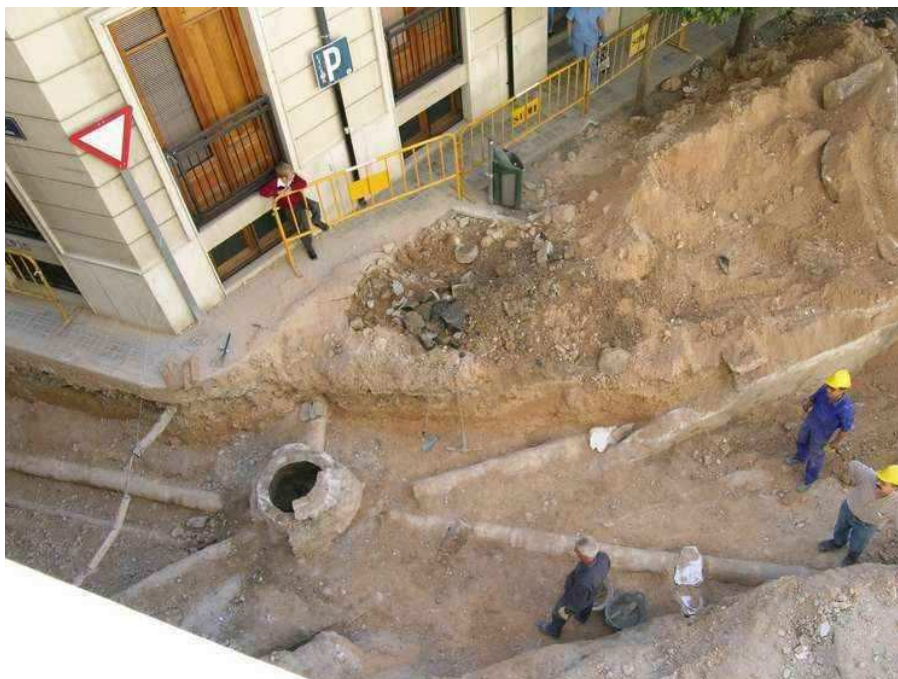
Sondeo I. Detalle de las canalizaciones

Destacaremos únicamente la aparición de una tubería de hormigón fechada en los años 40 del siglo pasado, que parte del edificio en dirección a la plaza. Además de esta se han observado diversas canalizaciones para servicios

como agua potable, alcantarillado y luz, por lo que la zona ha estado afectada por continuos procesos de remoción de tierras.

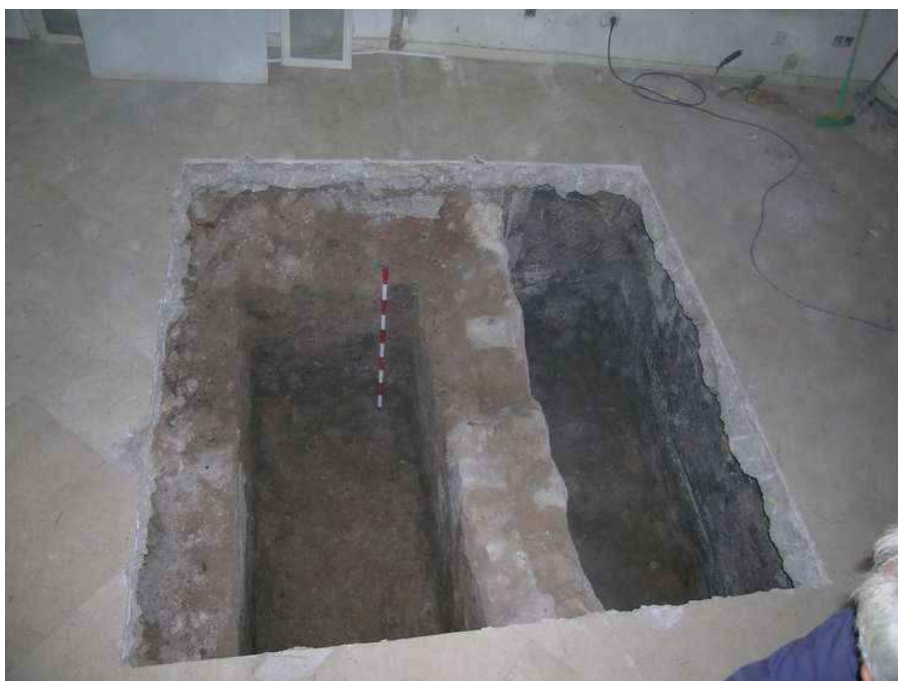
Vista del Sondeo II

En este espacio se tenía previsto instalar un ascensor. Para ello se llevó a cabo la excavación manual de un foso de 2 m de profundidad que ocupa un área total de 2 m<sup>2</sup>.

En este sondeo aparecieron dos estructuras rectangulares, revocadas con cemento y de factura muy moderna, que se interpretan como sendas fosas sépticas del edificio.

Estratigráficamente la zona presenta, bajo el nivel de pavimento actual, con su preparado correspondiente, un nivel de colmatación de las dos fosas compuesto por tierra grisácea muy oscura y suelta, donde apareció el material arqueológico descrito en el apartado correspondiente.
