**Ermita de San Antón (Villena)**

Gabriel Segura Herrero y José David Busquier Corbí

*Actuaciones arqueológicas en la provincia de Alicante. 2001*

| <b>Tipo de intervención:</b> | Excavación de salvamento |

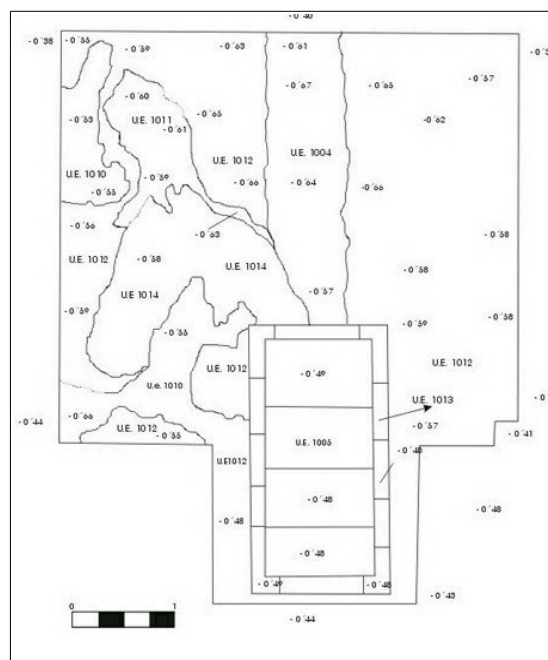
Planta de la cripta

Tal y como se sospechaba antes del inicio de la excavación, la intervención arqueológica ha permitido localizar y documentar la existencia de una cripta funeraria construida en el crucero de la ermita de San Antón, al mismo tiempo que el edificio actual (1791). Se trata de una cripta subterránea, de planta cuadrada, con una superficie total de 17,22 m<sup>2</sup>, en la que alrededor de un espacio central (7,209 m<sup>2</sup>) se distribuye un total de 11 nichos verticales (68 cm de ancho x 75 cm de profundidad x 80 cm de altura estimada), separados por pilares cuadrangulares (35 x 75 m). El acceso al interior de la cripta se realiza mediante una escalera de 8 escalones, dispuesta en el eje longitudinal de la nave central de la ermita al inicio del crucero. Escalera sellada mediante cuatro losas de piedra yesífera (localmente denominadas losas de Simón) (UE 1005), en las que se aprecia un pequeño orificio de sección cuadrangular y dos rebajes circulares en la superficie de cada una de ellas para colocar las argollas metálicas que permitían alzarlas.

El acceso a la cripta permitió su documentación en planta y sección, así como la constatación de la existencia de inhumaciones (presencia de varias cabezas y fémures, al igual que de restos de maderas procedentes de los ataúdes). No parece estar violada, pero sí alterada. La disposición vertical de los nichos de inhumación apunta a que se trata de un lugar de enterramiento de sacerdotes relacionados con el clero tanto de la ermita como de la iglesia parroquial de Santiago, de Villena, a cuya circunscripción eclesiástica pertenece la ermita de San Antón.

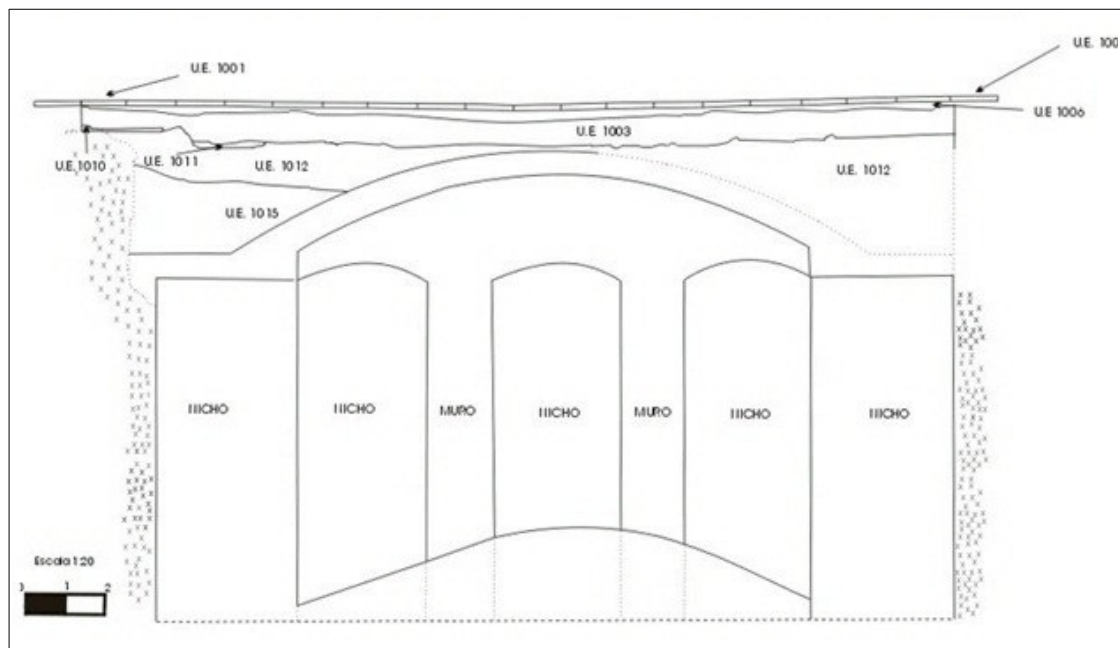
Sección de la cripta

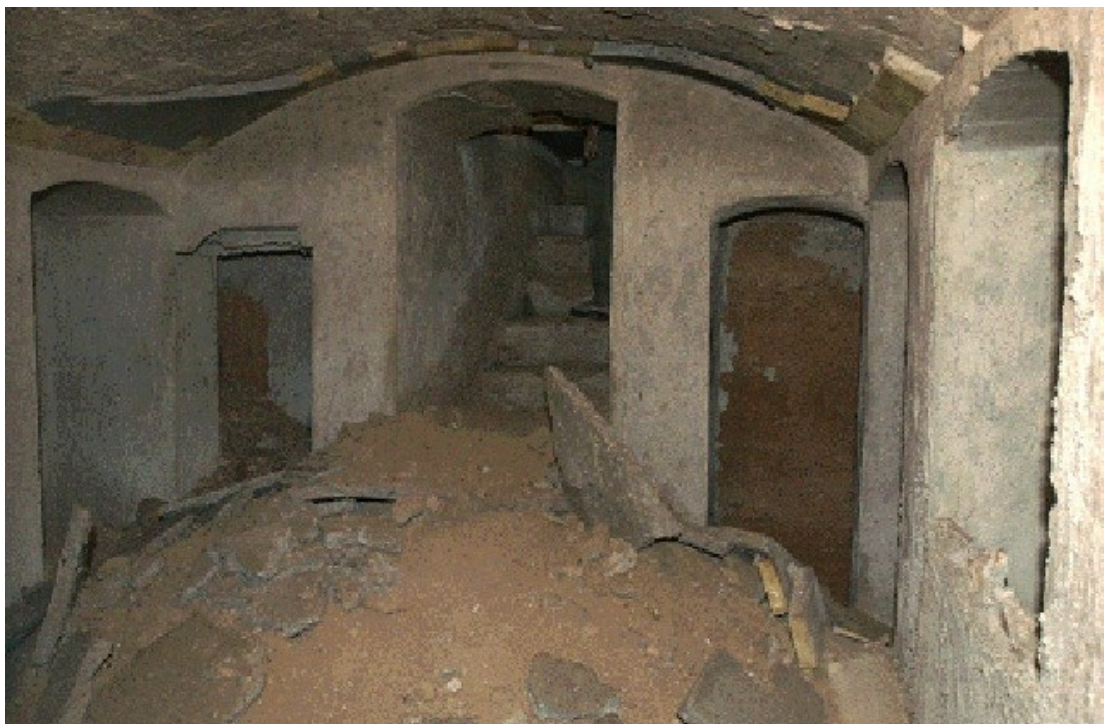
Vista interior de la cripta

La cripta apareció parcialmente colmatada de escombros (UE 1007) producto del vertido en el interior de la misma de todo el ripio de la reforma en la que se colocó el pavimento de losetas hidráulicas, y tras la cual la cripta quedó sellada y olvidada. De este escombros únicamente se ha retirado el que estaba depositado sobre las escaleras de descenso, no habiendo retirado ni tierras, ni sedimentos ni ningún otro tipo de restos arqueológicos del interior de la cripta, tanto por los condicionantes técnicos como económicos antes expuestos.
