**Encauzamiento del barranco de Orgegia.
Entre el PK 0,200 hasta el PK 7,970 (Alicante)**
José Ramón Ortega Pérez y Marco Aurelio Esquembre Bebia

Publicación digital
Actuaciones arqueológicas en la provincia de Alicante. 2003

Nombre de la intervención:	Encauzamiento del barranco de Orgegia. Entre el PK 0,200 hasta el PK 7,970
Municipio:	Alicante / Alacant
Comarca:	L'Alacantí
Directores:	José Ramón Ortega Pérez y Marco Aurelio Esquembre Bebia (ARPA Patrimonio, S. L.)
Equipo técnico:	Juan José Simó Ferri (arqueólogo-delineante), José Alberto Pastor Sirvent (delineante) y M. ^a de la Paz Vicedo Escolano (delineante material arqueológico)
Autores del artículo:	José Ramón Ortega Pérez y Marco Aurelio Esquembre Bebia
Promotor:	OHL, S. A.
Autorización:	2003/0166-A
Fecha de la actuación:	22/4/2003 – 30/4/2003
Coordenadas localización:	30SXH721425
Periodo cultural:	Moderno
Material depositado:	MARQ. Museo Arqueológico
Tipo de intervención:	Prospección arqueológica

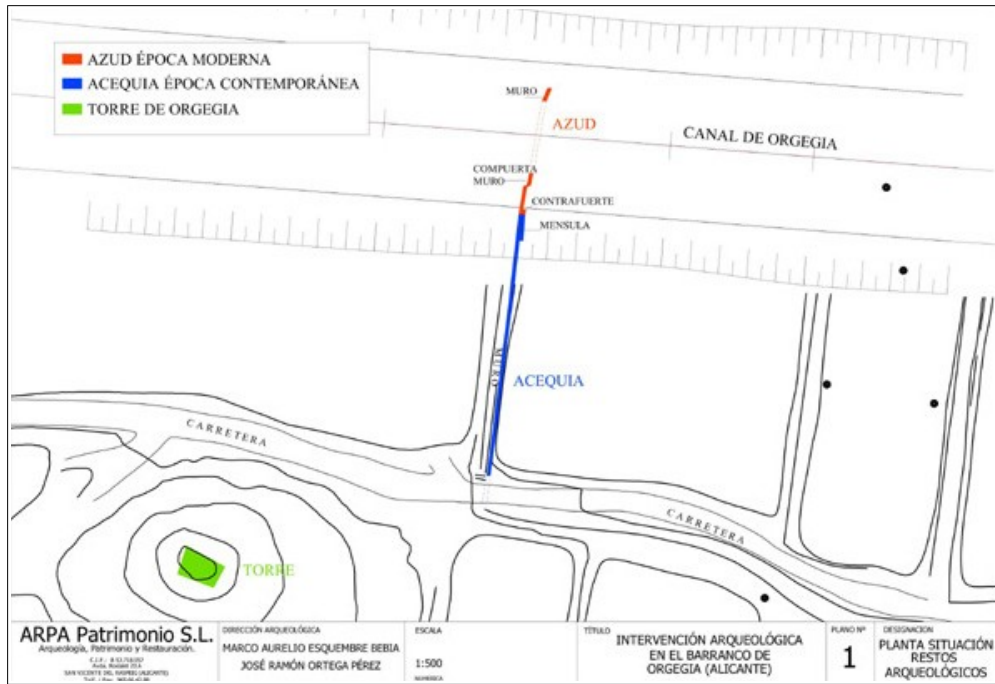
Planta situación azud, acequia y Torre Roja

En todo el futuro encauzamiento del barranco de Orgegia nos encontramos solo un elemento arqueológico afectado a considerar, se trata del azud localizado en el p. k. 0 + 400. Una pequeña presa de desviación de los siglos XVI-XVII, que se utilizaba para recoger las aguas de riada y canalizarlas.

Existen otros dos elementos arqueológico-patrimoniales localizados en el entorno del nuevo encauzamiento, pero que no van a ser afectados por las obras del mismo. En este caso, se trata de la Torre Roja de Orgegia, torre vigía del siglo XVI localizada 65 m hacia el suroeste del azud, más o menos en línea con el p. k. 0 + 460. Torre no catalogada, que aprovechando la prospección del barranco de Orgegia hemos descrito y de la que hemos recogido cierto material arqueológico para este trabajo (UE 100).

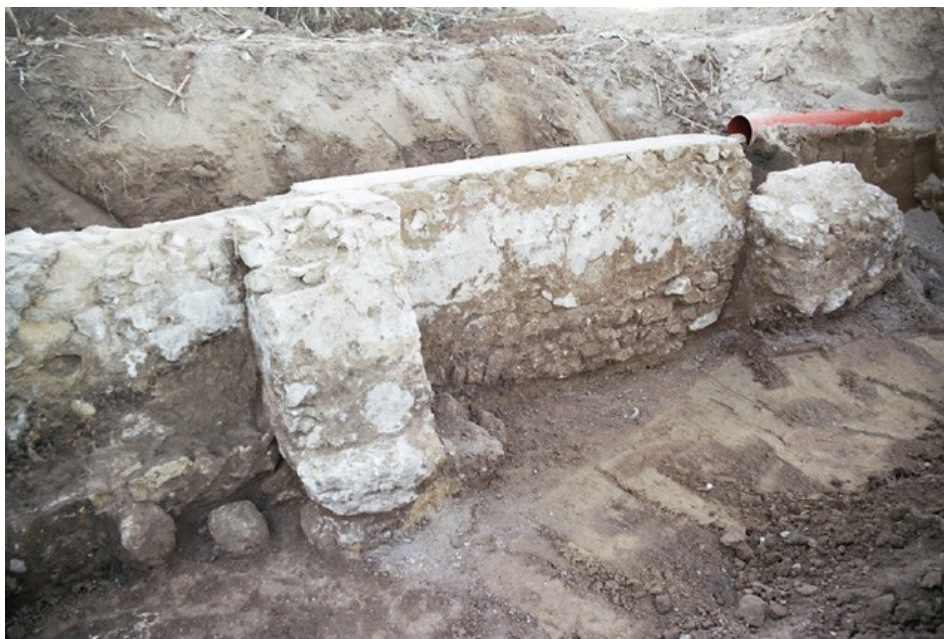
Vista del azud

Como resultado de los trabajos descritos anteriormente, se llegó a localizar dos tramos del azud, uno muy pequeño al norte y otro algo más largo con el rebosadero central y con un contrafuerte. A dicha estructura se le adosa un muro longitudinal, que pudo formar parte del antiguo azud, aunque su enlucido y fisonomía exterior difieren del acabado de las estructuras del azud, siendo más propia de una acequia contemporánea, o como mucho del siglo XVIII.

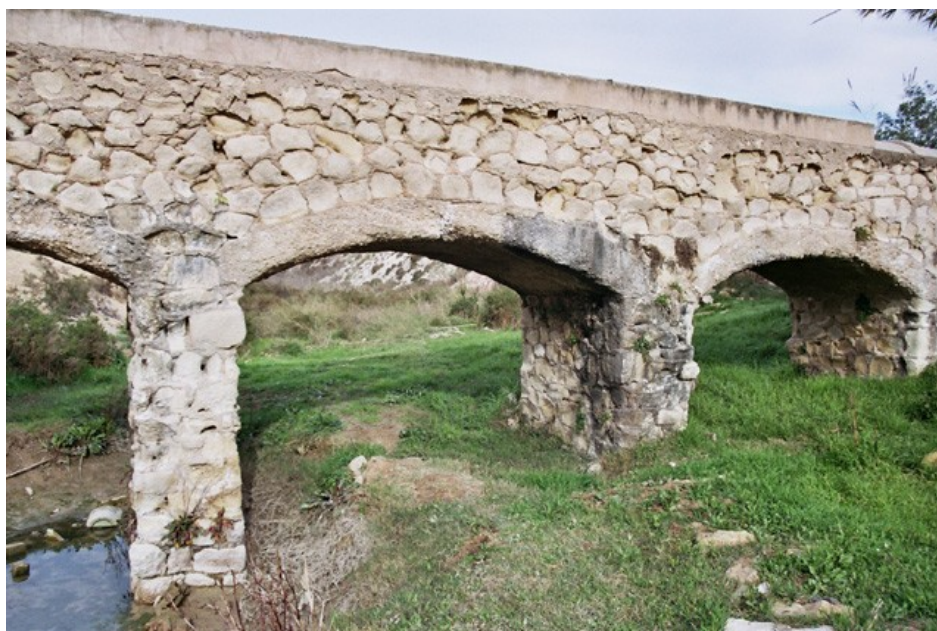
Detalle del acueducto con los arcos encofrados en mortero de cal

El resto de elementos patrimoniales localizados en el encauzamiento son totalmente contemporáneos, como el acueducto hallado hacia el p. k. 3 + 012, construcción de riego que salvaba el barranco con dicha estructura, o el muro de contención ubicado hacia el p. k. 4 + 370 junto a un camino tradicional, obra fechada a finales del siglo XIX, o la acequia encontrada hacia el p. k. 4 + 560.
