**Patio de las cuadras de la finca La Barbera (Villajoyosa)**  
José Ramón Ortega Pérez, Marco Aurelio Esquembre Bebia y  
Cristina Huesca Pérez

*Actuaciones arqueológicas en la provincia de Alicante. 2004*

| <b>Nombre de la intervención:</b> | <b>Patio de las cuadras de la finca La Barbera</b> |

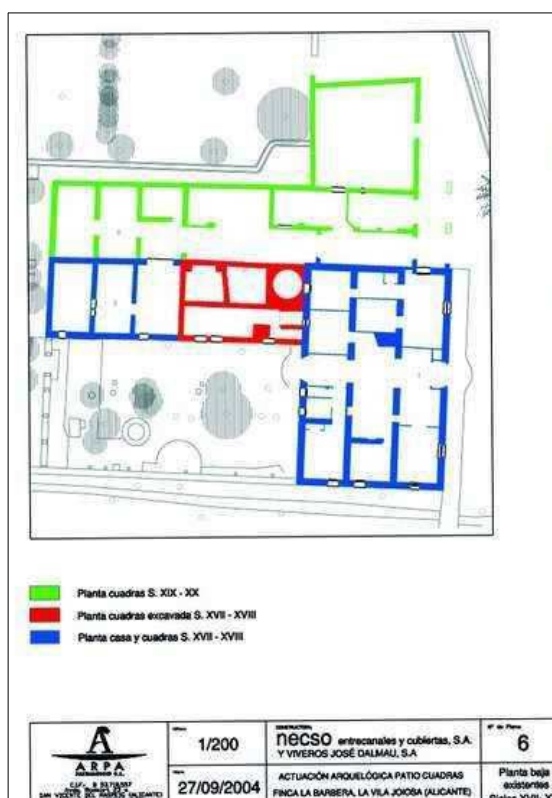
Plano de fases de la finca La Barbera

La actuación nos ha ofrecido estructuras y materiales de entre el siglo XX y los siglos XVII-XVIII. Los niveles más contemporáneos (siglo XX) se localizaron en el ala oeste del patio, con la letrina (UE 3002); el cegamiento del acceso al jardín (UU. EE. 2004-2019); se eleva y se construye un suelo de cemento en esta ala (UE 1000); se modifica parte del pozo (UE 3000) con su pila (UE 3001). Además, el área del patio actual surge al arrasar gran parte de la balsa (UE 3022) y los muros UU. EE. 2008 y 2009, subiendo el nivel del suelo.

área central del actual patio (UU. EE. 30011-3009). Por su parte, de los siglos XVII-XVIII son varios pavimentos de cal localizados en el área oeste del patio (pavimentos UU. EE. 1051-1053), y otros pavimentos en el área central (UU. EE. 1067 y 1029), así como la estructura de balsa (UU. EE. 3022-2015-2007), o los muros UU. EE. 2008 y 2009 y sus zapatas UU. EE. 3019 y 3012.

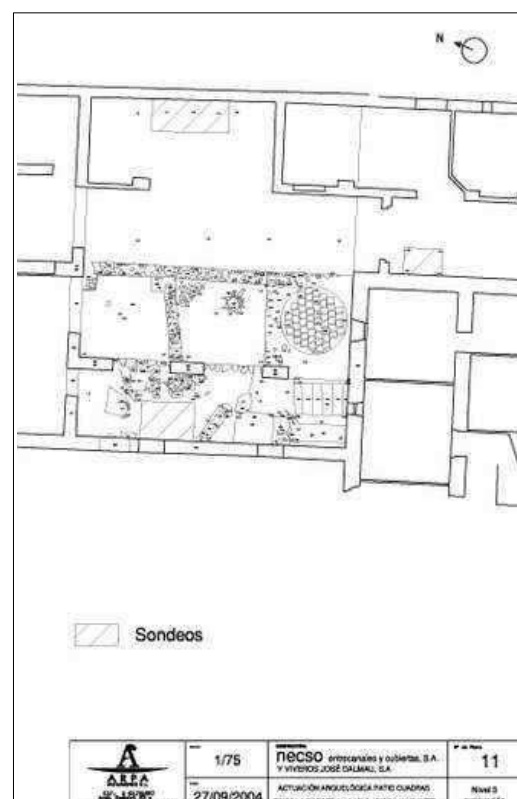
Plano excavación nivel inferior

El muro 2008 sería la fachada oriental de las cuadras en línea con el final de la casa, frente a la parte inferior del muro UE 2004, con el acceso UE 2019, que supondría la fachada occidental de la cuadra, mientras que los pilares UU. EE. 2024, 2023 y 2022 localizados en la zona media, crearían un espacio compartimentado en tres salas: una primera al sur donde se encuentra la balsa (UE 3022), una segunda sala entre dicha balsa y el muro UE 2009, y una última estancia entre dicho muro UE 2009 y el muro UE 2014 al norte.

Posiblemente la cubierta de este espacio sería a un agua, estando su parte más alta sobre el muro UE 2004 al oeste, cayendo el nivel hacia el muro UE 2008 (fachada oriental), sirviendo las pequeñas zapatas UU. EE. 3019 y 3012 como basas de pequeños pilares de sujeción de la techumbre.

Este espacio rectangular de las cuadras primitivas de unos 11 m de longitud por unos 7 m de anchura, en el que hemos excavado, continúa según los estudios arquitectónicos hacia el norte con otro cuerpo de similares dimensiones, conformando un ala de casi 23 m por unos 7 m de anchura.

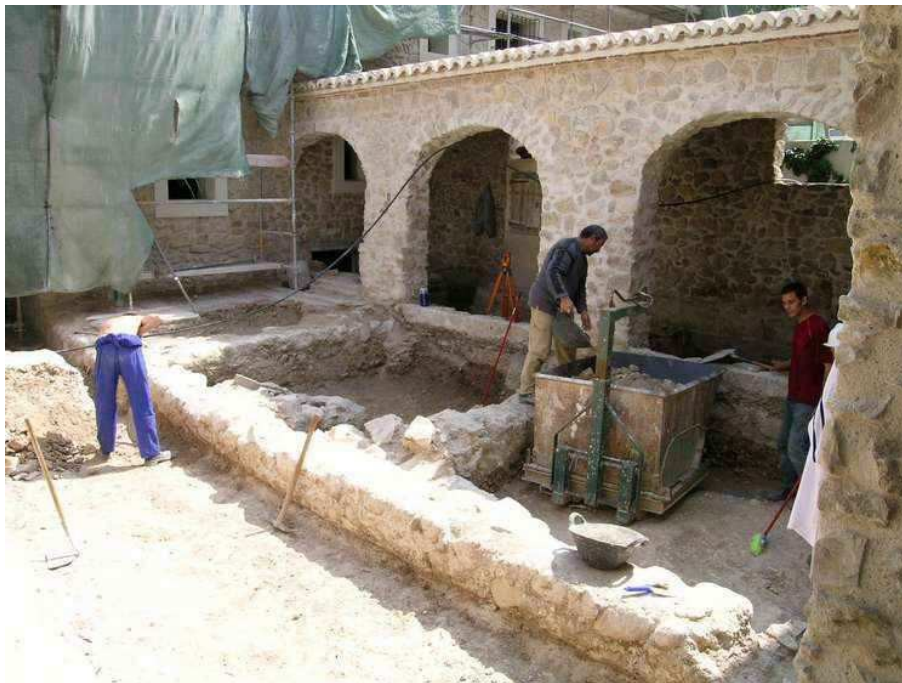
Proceso excavación patio

La excavación se ha llevado a cabo en el patio de las cuadras de la finca, por parte de la empresa ARPA Patrimonio, S. L. Se trata de un patio relativamente cuadrangular cuyos lados este y oeste se encuentran cubiertos en la actualidad, quedando solo la zona central al descubierto. Al poderse distinguir estas tres zonas diferenciadas, la actuación se ha realizado de forma sectorizada para poder así delimitar más claramente las unidades estratigráficas y distinguir mejor las diferentes fases de construcción.
