**Ermita del Conjurador (Banyeres de Mariola)**

*Actuaciones arqueológicas en la provincia de Alicante. 2003*

| <b>Nom de la intervenció:</b> | <b>Ermita del Conjurador</b> |
| <b>Tipus d'intervenció:</b> | Excavació arqueològica |

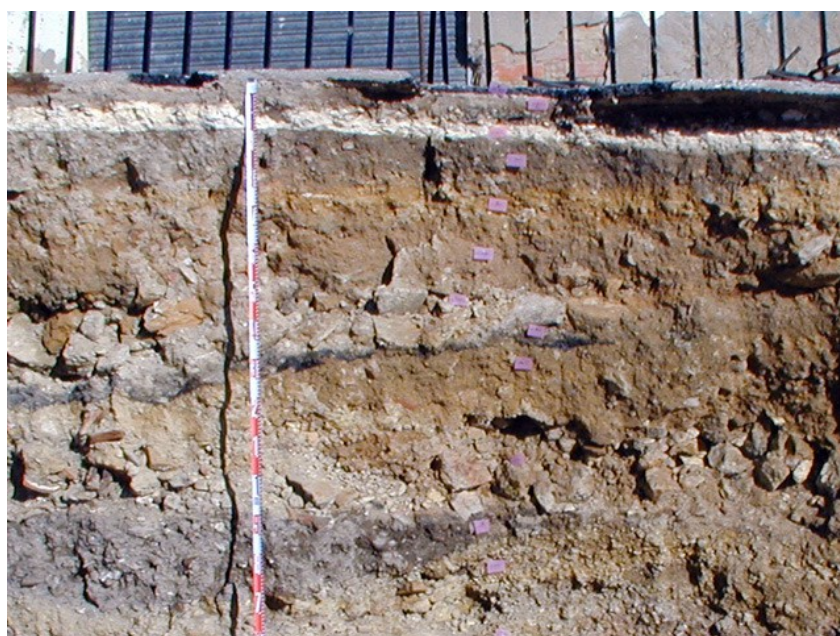
Estratigrafia

El primer que vam fer va ser obrir el carrer de dalt (que com ja hem dit, havíem obert de manera parcial cap al sud). Retiràrem el mur de contenció del carrer, tal com havíem fet anteriorment, i ens quedà un tall molt aclaridor. Es tracta d'una secció d'uns 2 m, amb una successió d'UU. EE., totes de cronologia contemporània, concretament totes de la dècada dels 60, quan es va urbanitzar la zona i es va fer el carrer. Per açò es va fer necessari construir un mur de contenció i reomplir el terreny prèviament a posar quitrà. Totes estes UU. EE., que s'observem amb molta facilitat, són intencionals i estan dipositades antròpicament de manera ràpida. Considerem que en este treball no és significatiu donar més informació, fent una descripció una a una, per esta raó farem una descripció conjunta i general. Estan formades pels més diversos materials, des de graves preparatòries d'enquitranat, passant per tot tipus de restes, carbons, ceràmiques, llaunes, vidres (ampolles de Coca-Cola, de cafè licor...), fragments d'uralita, teules, rajoles, etc. Junt a molta fracció, majoritàriament blocs i còdols.

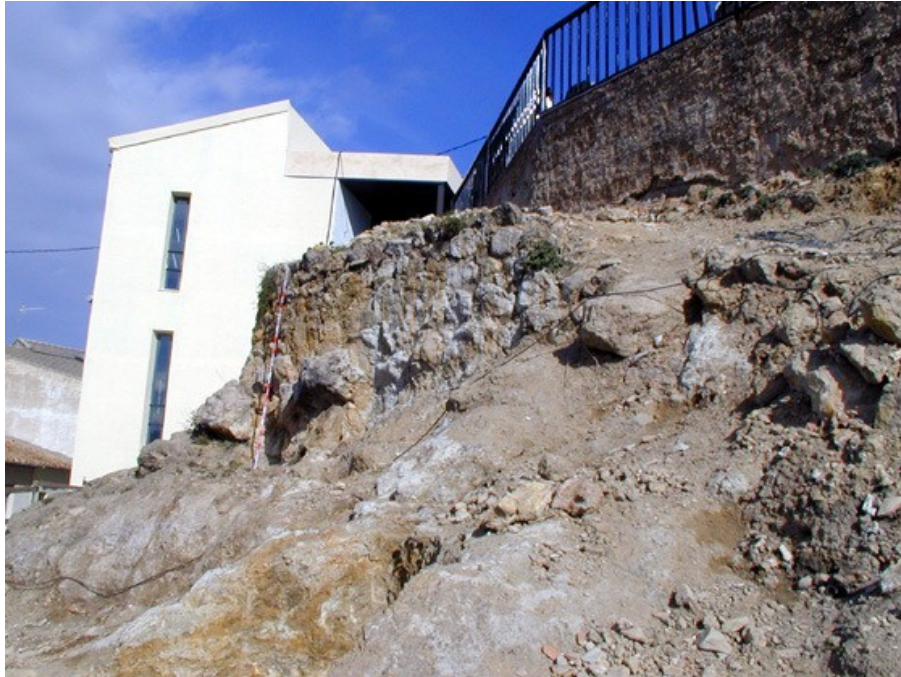
Alçària dels murs

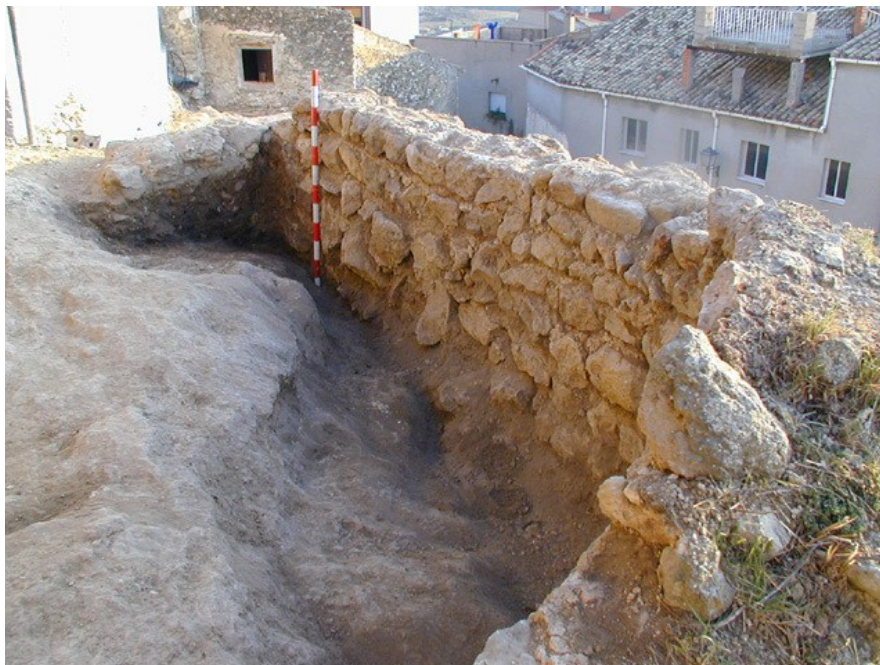
Murs conservats

Com indicàrem en la sol·licitud d'excavació, el que resta del que suposem era l'ermita del Conjurador són dos murs, una possible estructura més o menys quadrada o rectangular, del que seria l'antiga ermita.

La manca quasi absoluta de materials ens fa deixar poc clares les coses. De tota manera, creiem que no es pot afirmar que els murs ara conservats siguin els antics murs de l'ermita del Conjurador. La planta que s'observa en la foto de finals del segle XIX no coincideix en la seua morfologia amb la que nosaltres podem veure en l'actualitat. Per açò ens inclinem a pensar que els murs que nosaltres veiem són d'una plataforma que es va construir, degut a l'orografia tan abrupta de la zona, per a construir damunt la ermita. Ens hem permés incloure en la planta la possible, sempre hipotètica, localització de l'ermita.
