**Espacios públicos del casco antiguo de Alicante**  
Guillermo Molina Burguera y José Ramón Ortega Pérez

**Publicación digital**  
*Actuaciones arqueológicas en la provincia de Alicante. 2003*

| <b>Tipo de intervención:</b> | Excavación de salvamento y seguimiento arqueológico |

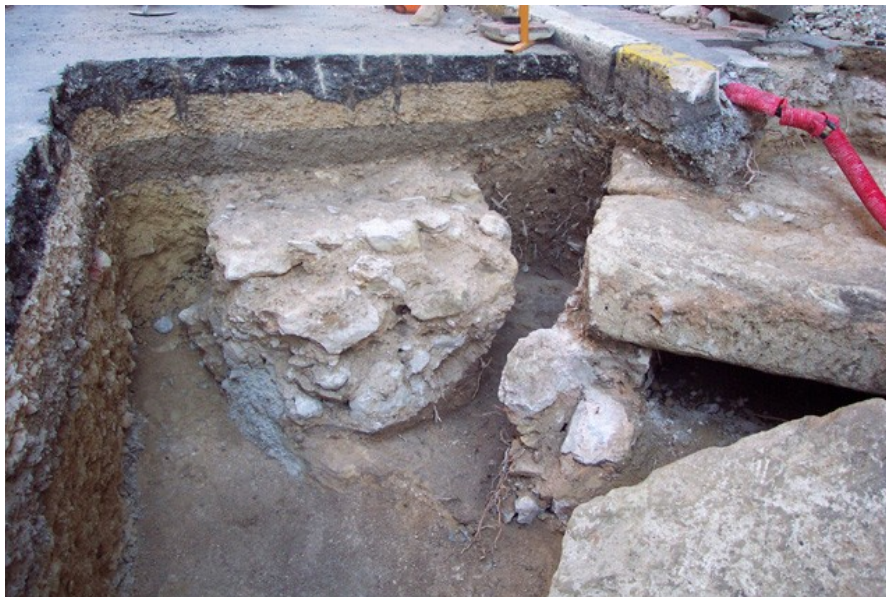
Rambla Méndez Núñez. Cata 2 - Muralla siglo XVI y colector siglo XIX

Tras este hallazgo cabe dar prioridad a la localización en gran parte de los sondeos de los restos de la muralla del siglo XVI, cuyo estado de conservación variará en cada una de las catas realizadas. Así, en la Cata 2 se hallaron restos

de la muralla del siglo XVI, pero tan solo la cara interna, ya que la externa fue destruida en las remociones de época contemporánea, mientras que la prolongación sur de este sistema defensivo fue destruida por el colector de aguas fecales del siglo XVIII. Interesante sería destacar que la muralla apoya en su cara externa sobre la roca, mientras que la interna, cuya cara conservada se corresponde simplemente con un relleno vertical del posible tapial de mortero en la zanja destinada a ello, se encuentra normalmente a unos 30 cm de separación con el paleosuelo. A continuación apareció nuevamente en la Cata 3a, donde se localizó la anchura superior de la muralla, así como volvía a repetirse que esta no apoyara directamente sobre la roca en su cara interna, mientras que la externa parecía componerse de un recubrimiento de losas en talud que generarían una mayor anchura de la misma en su base. Interesante fue en esta cata la clara localización de la zanja de la muralla (UE 304), no evidenciada en el resto de catas salvo por la localización de materiales modernos hasta la roca. En la Cata 5 se localizaron restos tan solo de la cara interna con una ligera rebaba del mortero de cal de la muralla, siempre a unos 30 cm de la roca. La muralla se localizó consecutivamente en las catas 8 y 10, introduciéndose progresivamente en la acera. Finalmente, la muralla aparece usada como apoyo para adosar el muro oeste del colector del siglo XVIII, rota en su cara externa por la localización de la tubería del agua potable contemporánea. Igualmente importante fue el hallazgo en esta cata probablemente del foso del sistema defensivo moderno, identificándose en él una serie de depósitos correspondientes a basureros de dicha época.

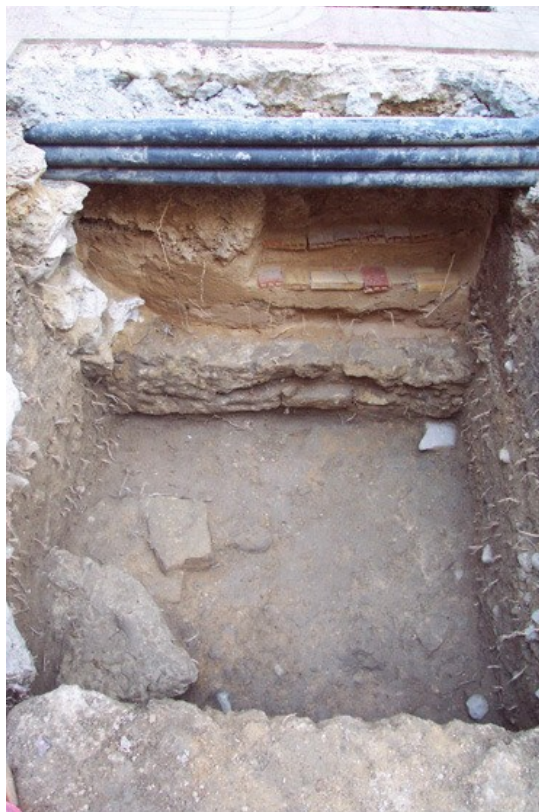
Rambla Méndez Núñez. Cata 3. UE 3004. Muro bajomedieval

Correspondientes a esta fase que adscribiríamos a época bajomedieval disponemos de escasas estructuras murarias y estratos. Sin embargo, debemos destacar la importancia de los aparecidos por marcar un período constructivo poco conocido en el enclave de esta actuación. Así, la Cata 3 resultó ser la más interesante de las realizadas, por lo que debió ser ampliada en dos ocasiones para comprobar las características de una de las estructuras halladas correspondiente a un posible muro bajomedieval.

De este modo, la primera cata realizada, y la de mayores dimensiones, se denominó Cata 3a, mientras que las siguientes realizadas entre esta y la Cata 2 fueron llamadas Cata 3b y 3c, de norte a sur. A unos 2 m del lienzo de muralla, y de tendencia paralela al mismo, hallamos una estructura muraria apoyada sobre la roca y relacionada con un pavimento sobre el que hallamos cerámicas bajomedievales, lo que nos sugirió esta cronología para el muro. Este muro no dispone de cara interna evidente, por lo que terminamos por considerar que la misma era la cara del muro oeste del colector del siglo XVIII que parecía corresponderse con un recrecimiento de la estructura bajomedieval en sus últimas hiladas. De este modo, vimos repetida dicha posibilidad en las catas 3a y 3b con unas dimensiones iguales, 2,10 m de separación entre ambas caras. En la Cata 3c el muro bajomedieval fue hallado destruido por remociones contemporáneas. Las dimensiones de anchura y longitud de esta estructura hacen pensar que se trate de parte del sistema defensivo bajomedieval, de ahí su interés en la correcta identificación, aunque nunca ha podido ser localizada sin su asociación al colector moderno, por lo que tan solo podemos barajar la hipótesis defensiva de esta estructura.

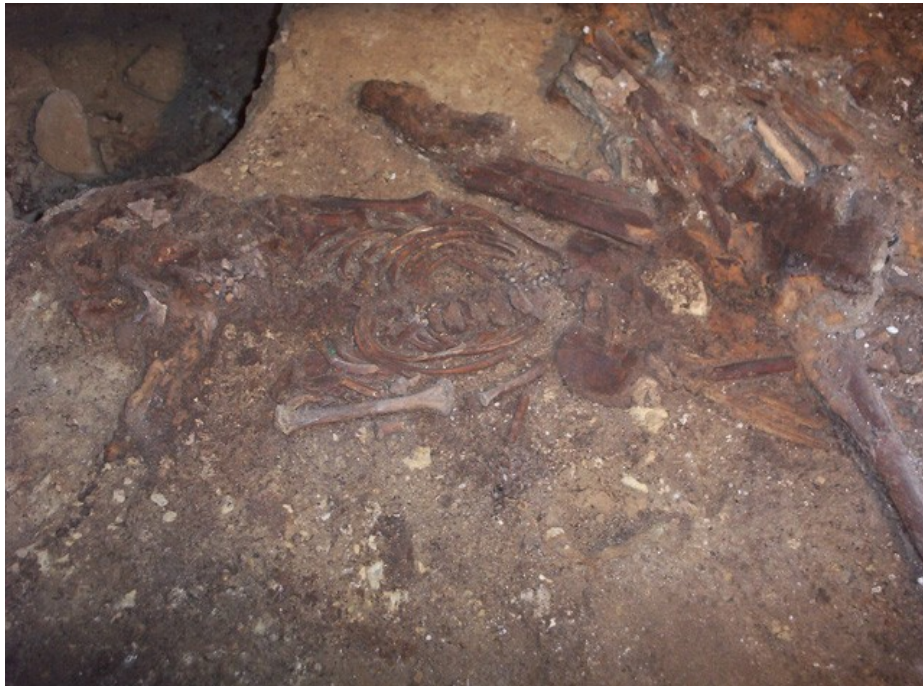
Plaza de Quijano. UE 67 - Enterramiento infantil

en rojo que representaban círculos concéntricos con elementos vegetales internos. Tras este estrato se halló el propio de los enterramientos, comprobando que los cadáveres fueron depositados generalmente sin féretro (tan solo con un sudario) unos sobre otros, lo que llevó a la remoción continuada de los restos cada vez que se introducía un nuevo cadáver. Esto llevó a una excavación pormenorizada en la que la representación planimétrica de todos los restos ha permitido la observación posterior de conexiones anatómicas no observadas en el momento de la excavación por la gran acumulación de huesos sin orden definido. Cabe destacar el hallazgo entre los cadáveres de medallas y numerosas cuentas de collar correspondientes a rosarios depositados con las personas fallecidas, y que han permitido elaborar un complejo catálogo de las principales devociones alicantinas en época moderna. Pero más interesante nos parece destacar el hecho de que la cripta de la capilla de la Comunión fue removida para el traslado de la mayor parte de las personas enterradas, quedando exclusivamente un paquete de huesos en una esquina, procedente del volcado de un féretro, y un enterramiento infantil en una fosa realizada en el suelo de la cripta. El motivo por el que tan solo fueron retirados los cadáveres de la cripta de la capilla de la Comunión y no del resto de criptas de la iglesia nos es desconocido; quizá el motivo se deba a que los aquí depositados poseían un nivel económico mayor que generó la obligatoriedad de su reubicación.

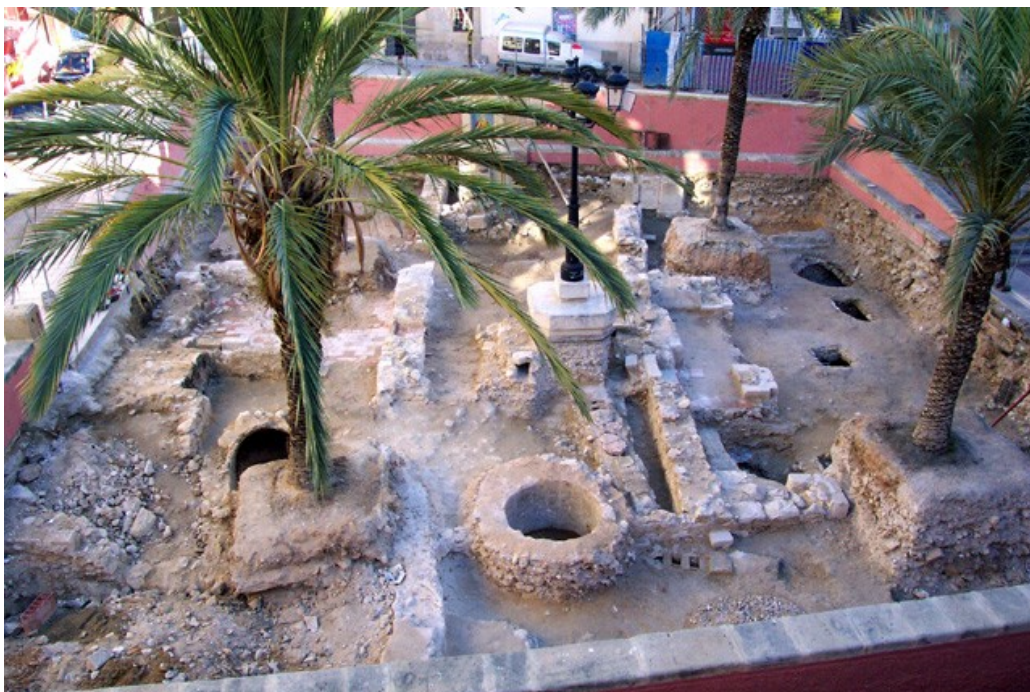
Plaza de Quijano. Vista de la plaza una vez finalizada la excavación

Así, entre el 21 de julio de 2003 y el 30 de enero de 2004 se llevó a cabo la excavación completa de la plaza, hallándose restos arqueológicos de época islámica bajo las estructuras conventuales de época moderna, reutilizadas por el parterre del siglo XX.
