**Plaza del Carmen, n.º 8 (Alicante)**

*Actuaciones arqueológicas en la provincia de Alicante. 2004*

| <b>Nombre de la intervención:</b> | <b>Plaza del Carmen, n.º 8</b> |
| <b>Tipo de intervención:</b> | Excavación arqueológica |

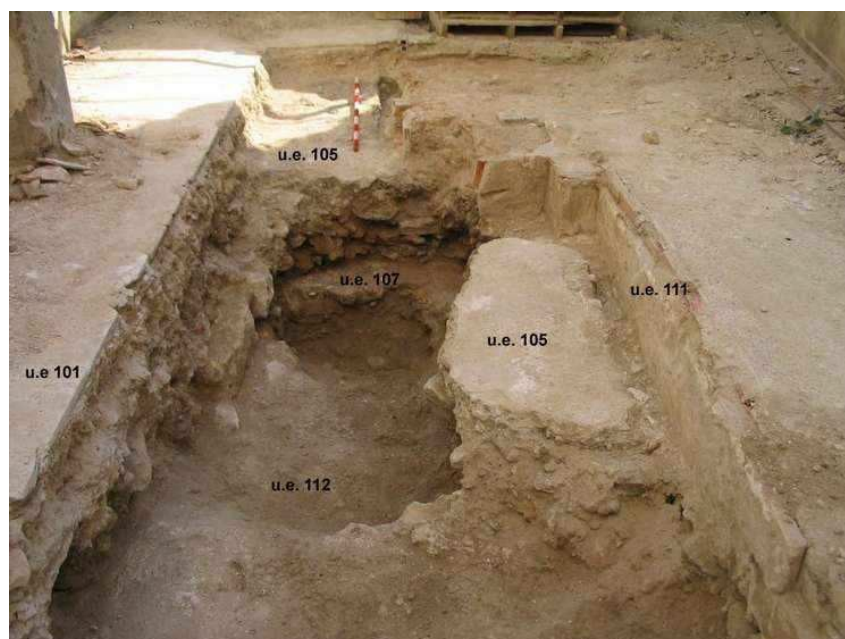
Proceso de excavación
