**Ermita de San José (Villena)**

Gabriel Segura Herrero y José David Busquier Corbí

*Actuaciones arqueológicas en la provincia de Alicante. 2002*

| <b>Tipo de intervención:</b> | Excavación arqueológica |

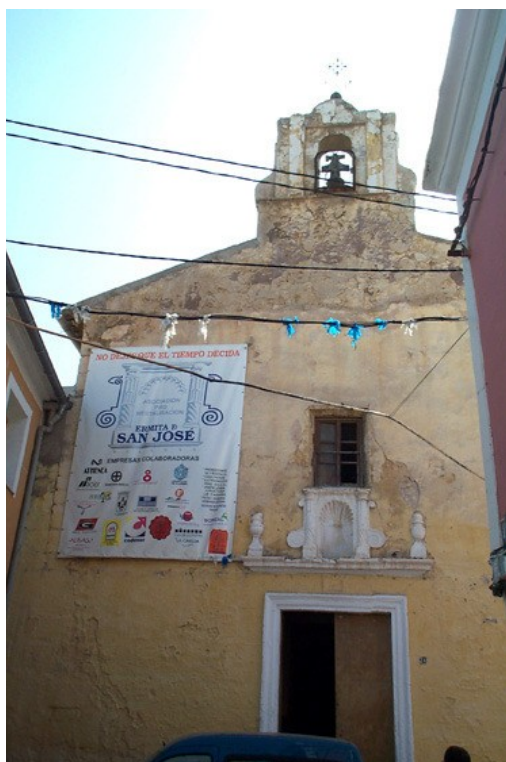
Fachada ermita antes de su restauración

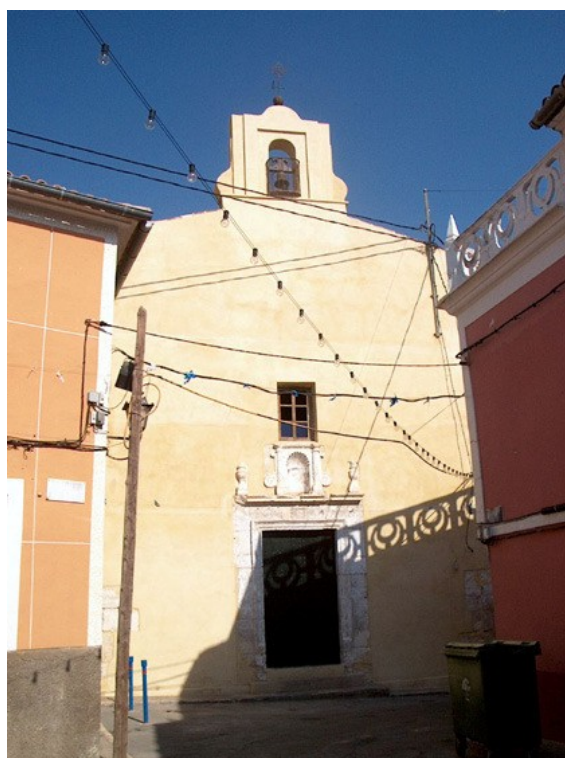
Fachada ermita tras su restauración

Por último, se procedió a la documentación parietal de los trabajos de rehabilitación de la fachada, que fue limpiada y restaurada.

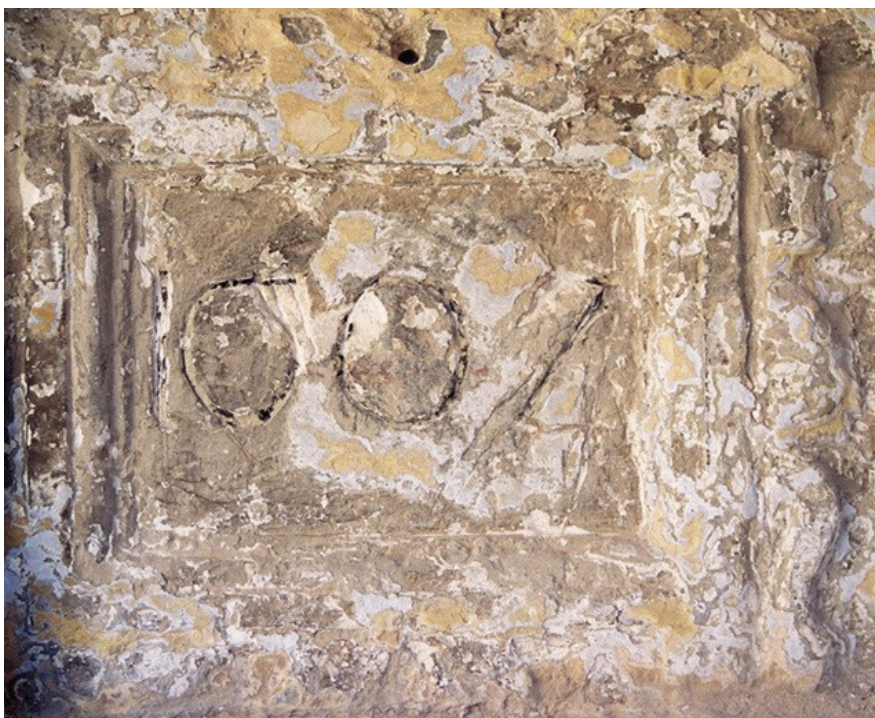
En la portada, bajo capas encaladas apareció la fecha de edificación de la ermita: 1607

- Durante la fase de limpieza y restauración de la fachada, al proceder a la limpieza de los elementos decorativos que adornan el arco adintelado de la puerta, apareció en la clave del arco una inscripción numérica (1607), correspondiente a la fecha de construcción.
- La realización de un análisis arqueológico parietal ha permitido establecer las sucesivas fases de reforma que ha sufrido el edificio, desde su construcción a principios del siglo XVII hasta el siglo XIX.
- Documentación de la campana existente en la espadaña. En la que se lee la inscripción SAN MIGUEL AÑO 1788.

- La datación del edificio a principios del siglo XVII. Datación basada en los restos arqueológicos encontrados en la excavación practicada en el interior del edificio, y precisada al año 1607 por la inscripción aparecida en la clave del arco adintelado de la puerta de acceso.
