**La Alcudia Termas Orientales Sector 7-F (Elche)**

*Actuaciones arqueológicas en la provincia de Alicante. 2000*

| <b>Nombre de la intervención:</b> | <b>La Alcudia Termas Orientales Sector 7-F</b> |

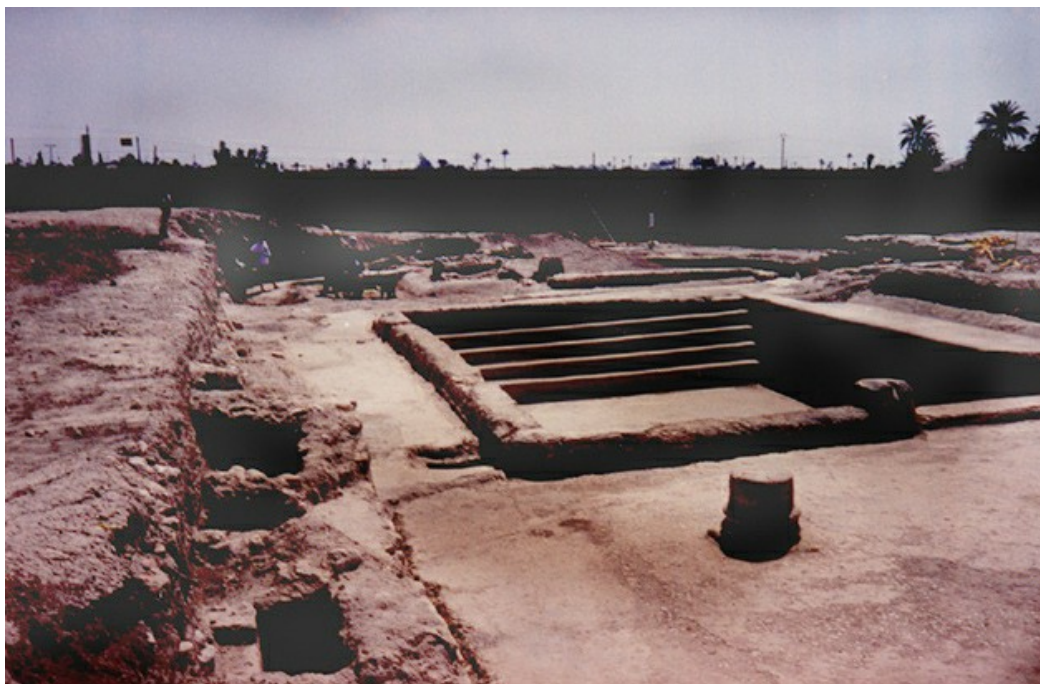
Vista general de las termas orientales

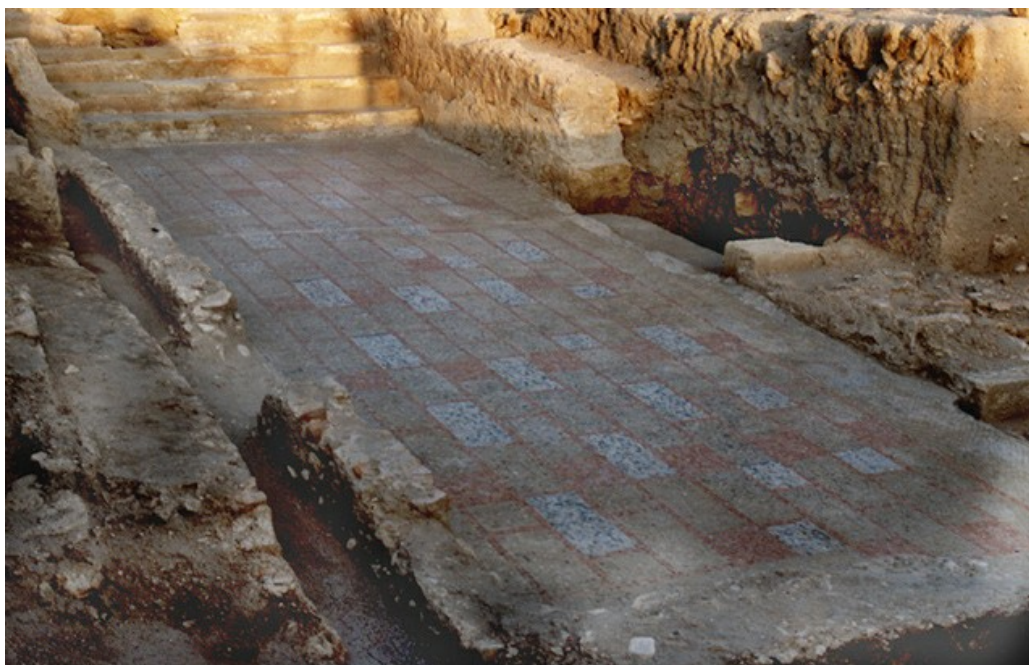
Vista del mosaico del vestíbulo

Nuestro objetivo era descubrir la dependencia al noroeste de la parte del edificio actualmente identificada como vestíbulo con la que comunica por medio de un vano con portal. Desde un principio se trabajó con la hipótesis de que esta nueva estancia estaba destinada a vestuario (*apodyterium*) basándonos en su ubicación en la entrada del edificio. Actualmente, ya después de la excavación, no podemos evitar continuar con nuestra teoría ya que nada nos induce a pensar que no sea correcta, sino todo lo contrario, la carencia de estructuras internas en esta dependencia puede ser un factor a favor de esta suposición.
