**Circunvalación de Alicante. Vía Parque Alicante-Elche.  
Tramo Torrellano-Alicante (Alicante y Elche)**  
Ana Alegre López

*Actuaciones arqueológicas en la provincia de Alicante. 2007*

<b>Nombre de la intervención:</b>	<b>Circunvalación de Alicante. Vía Parque Alicante-Elche. Tramo Torrellano-Alicante</b>
<b>Municipios:</b>	Alicante / Alacant y Elche / Elx
<b>Comarcas:</b>	L'Alacantí y El Bajo Vinalopó / El Baix Vinalopó
<b>Directores:</b>	José Ramón Ortega Pérez y Guillermo Molina Burguera (ARPA Patrimonio, S. L.)
<b>Equipo técnico:</b>	Tomás Pedraz Penalva
<b>Autora del artículo:</b>	Ana Alegre López
<b>Promotor:</b>	DRAGADOS Obras y Proyectos, S. A.
<b>Autorización:</b>	2005/1227-A
<b>Fecha de la actuación:</b>	26/12/2005 – 13/7/2007
<b>Coordenadas localización:</b>	–
<b>Periodo cultural:</b>	Contemporáneo
<b>Material depositado:</b>	No se ha recuperado material arqueológico
<b>Tipo de intervención:</b>	Seguimiento arqueológico

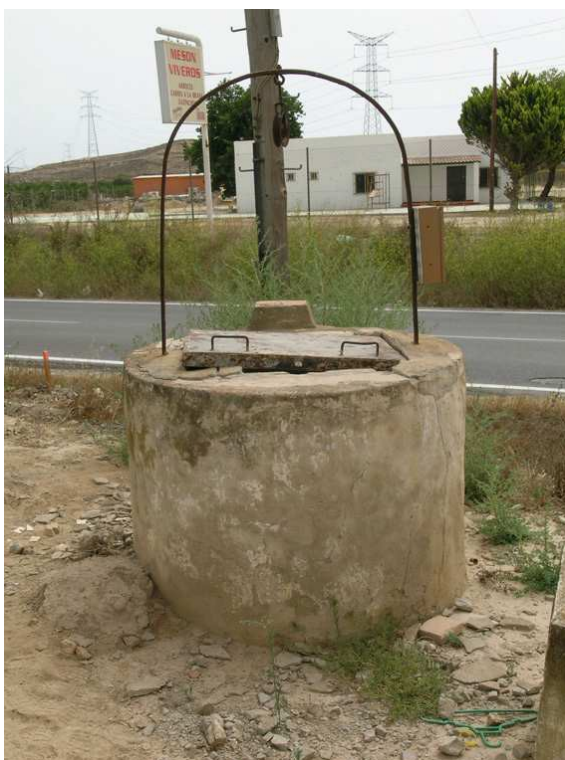
Pozo situado en el p. k. 0 + 840

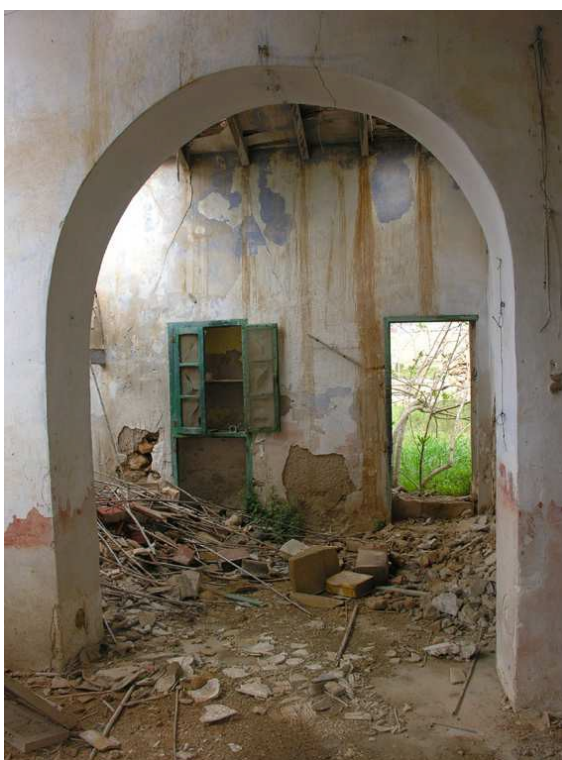
Casa 1

Vivienda rural aislada. Edificio orientado al SSE, de dos crujías paralelas a la fachada con cubierta a dos aguas. Construcciones secundarias (almacenes y establos) se adosan a las partes laterales y trasera. La construcción se realizó con mampostería irregular, facetada al exterior, trabada y enlucida con mortero de cal. La vigería es de madera y la cubierta con base de cañizo y yeso y teja plana alicantina.

El estado de conservación del inmueble principal es relativamente bueno, aunque se aprecian humedades en el suelo y parte baja de las paredes. La mayor parte de las estancias del inmueble principal están cerradas, mientras que las construcciones secundarias se hallan en un avanzado estado de ruina, con multitud de escombros y basura acumulados. La construcción no fue afectada por las obras de la Vía Parque.

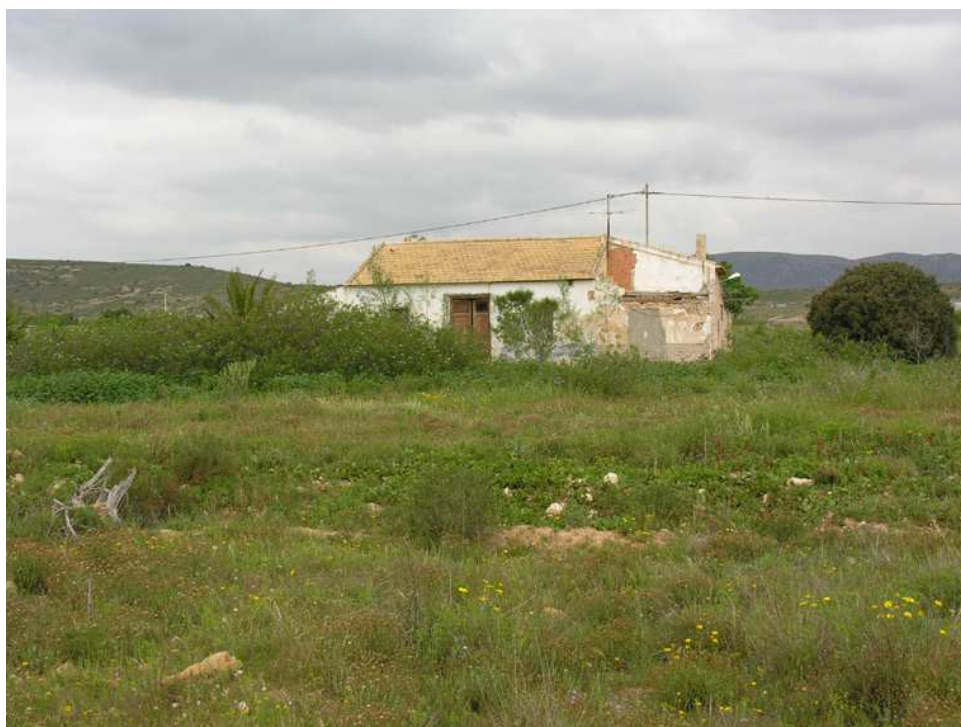
Casa 2

Vivienda rural aislada. Edificio orientado al S, con multitud de reformas y cuerpos añadidos. El estado de conservación del inmueble es bueno. Se encuentra habitado y en uso. La construcción no fue afectada por las obras de la Vía Parque.

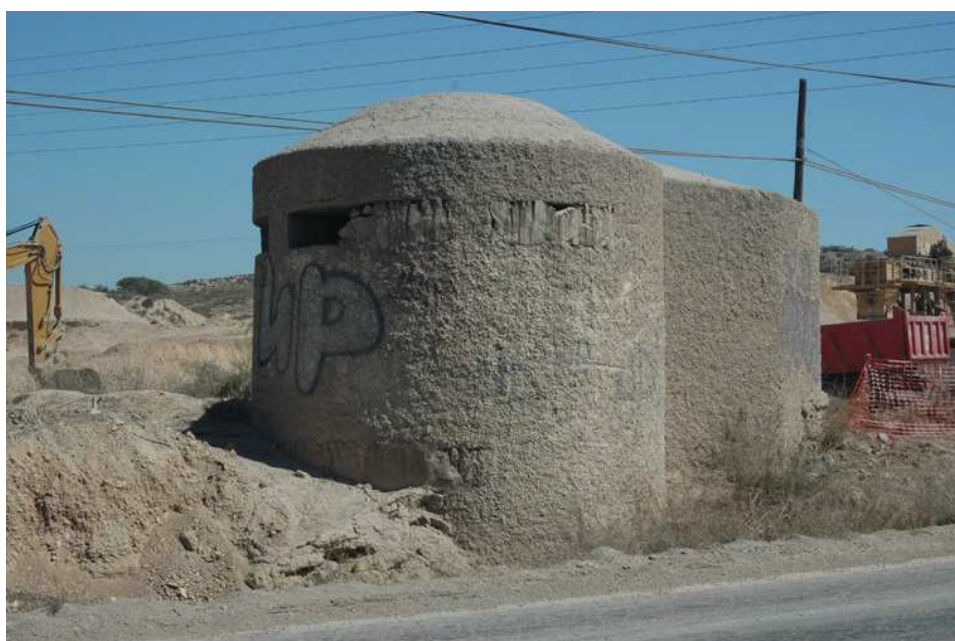
Elemento militar de carácter defensivo para el control del antiguo camino Elche-Alicante. Estructura compuesta a base de un cuerpo principal circular (área de disparo), en el que se abren sendas aspilleras –horizontales– de disparo, al que se accede por un corto pasillo rectangular. La cubierta se realiza a base de una cúpula, en el cuerpo principal, y una bóveda, en la zona de acceso. La construcción se realizó con hormigón armado. La edificación no sufrió menoscabo alguno en su fisonomía tras la ejecución de las obras, quedando integrada dentro de una de las “lágrimas” que comunican los carriles con una de las rotondas.

Vista del búnker
