**Mosaico circular en los Baños de la Reina. II Fase (Calp)**

*Actuaciones arqueológicas en la provincia de Alicante. 2006*

| <b>Nombre de la intervención:</b> | <b>Mosaico circular en los Baños de la Reina. II Fase</b> |
| <b>Tipo de intervención:</b> | Consolidación arqueológica |

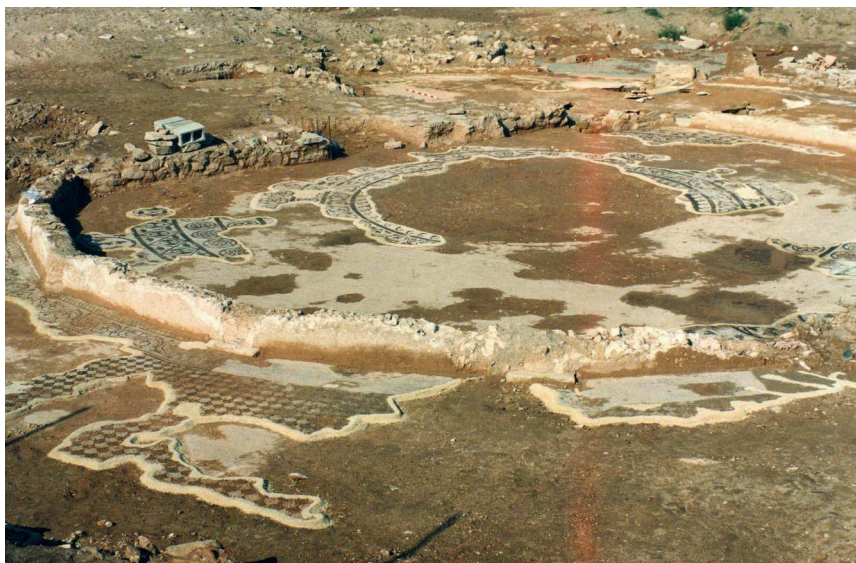
Vista del *opus tessellatum* del patio porticado

Nuestro objetivo primordial era la realización de tratamientos de consolidación que permitieran la conservación *in situ* de los restos, tal y como aconsejan las normas y criterios de restauración; solo de esta manera se preservan los máximos datos técnicos originales. Dada la situación de deterioro extremo que presentaban muchas estructuras, los trabajos han sido considerados como “actuaciones de urgencia”, frenando las principales causas de degradación. De hecho, en la primera de las intervenciones nos centramos en uno de los pavimentos más dañados, el mosaico *opus tessellatum* que decora el patio poligonal, en gran parte devastado por la acción biológica y el prolongado abandono. La situación de los morteros de agarre era tan dramática que fue necesario realizar puntuales operaciones de extracción para sanear los estratos dañados y sustituirlos por otros, procediendo posteriormente a su recolocación *in situ* sobre su base original, usando materiales naturales totalmente compatibles y salvando testimonios tan interesantes como las marcas del diseño preparatorio inciso.

Las operaciones de limpieza y refuerzo de bordes completaron los trabajos de consolidación en este mosaico, al menos en su parte central, ya que la parte exterior permanece todavía enterrada debajo de una capa de geotextil y arena, en espera de comenzar en breve los procesos de conservación.

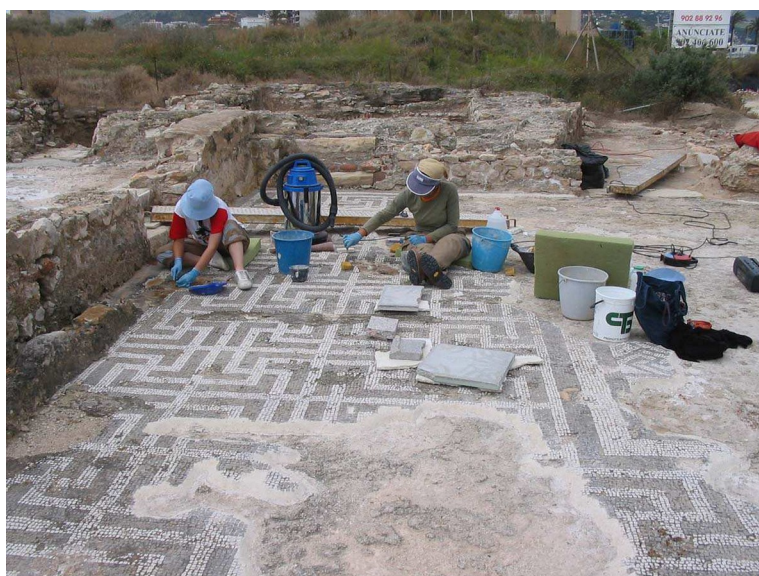
Mosaico *opus tessellatum* del área termal

Actualmente, nuestros esfuerzos se están centrando en el *opus tessellatum* que decora el vestíbulo de las termas anexas a la vivienda, que sufría también un delicado estado de conservación. Por el momento estamos fijando los estratos preparatorios separados con infiltraciones de nuevo mortero, paralelamente a los trabajos de limpieza, protección de bordes y recolocación de teselas sueltas.

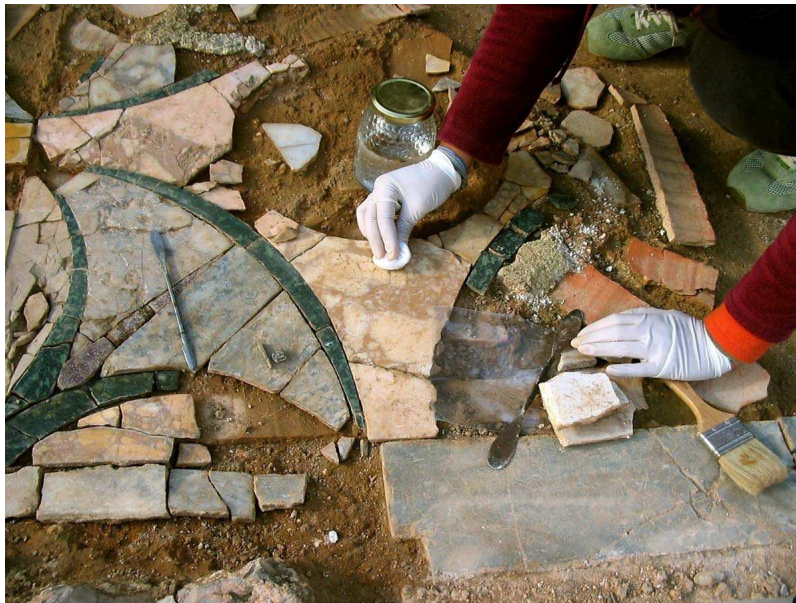
Procesos de limpieza en el pavimento *opus sectile*

En el mosaico *opus sectile*, así como en otro pavimento de mármol y otros restos más dispersos que decoran diversas estancias de la vivienda, tras analizar el estado de conservación y documentar los daños ocasionados se planteó una propuesta de intervención de consolidación *in situ* que respetara al máximo la singularidad de las piezas y su técnica ejecutiva. Se realizaron consolidaciones puntuales mediante inyección de mortero líquido para fijar las lastras marmóreas y, posteriormente, se protegieron los bordes con una barrera perimetral de mortero natural ligeramente pigmentado. Esta metodología de consolidación por inyección y de refuerzo de bordes se ha aplicado igualmente

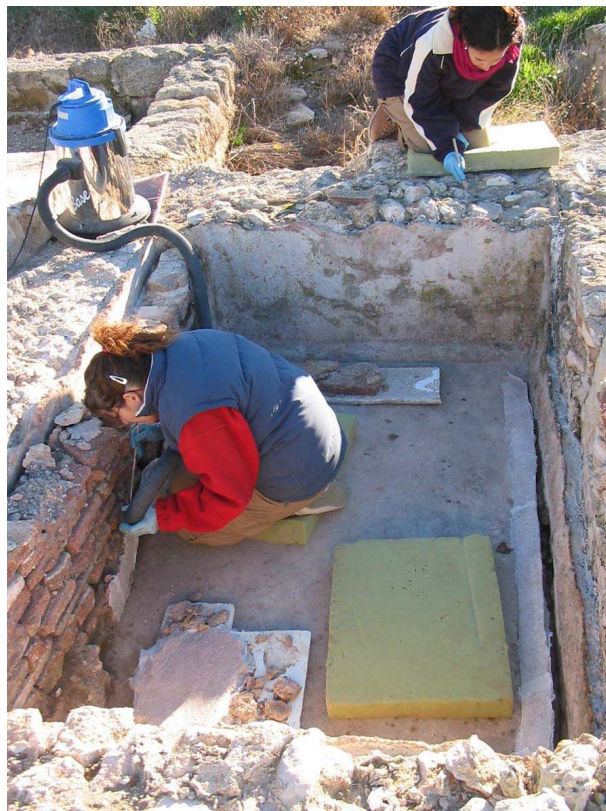
Consolidación de revestimientos en una balsa de la zona termal

en los revestimientos, con peligro de caída en muchas zonas. Como consolidante superficial de las estructuras se ha aplicado silicato de etilo por impregnación, aunque estamos realizando también pruebas para estudiar la idoneidad de consolidantes de tipo inorgánico.
