**Plaça de Baix, 10 (Elche)**

*Actuaciones arqueológicas en la provincia de Alicante. 2001*

| <b>Nombre de la intervención:</b> | <b>Plaça de Baix, 10</b> |
| <b>Tipo de intervención:</b> | Excavación de salvamento |

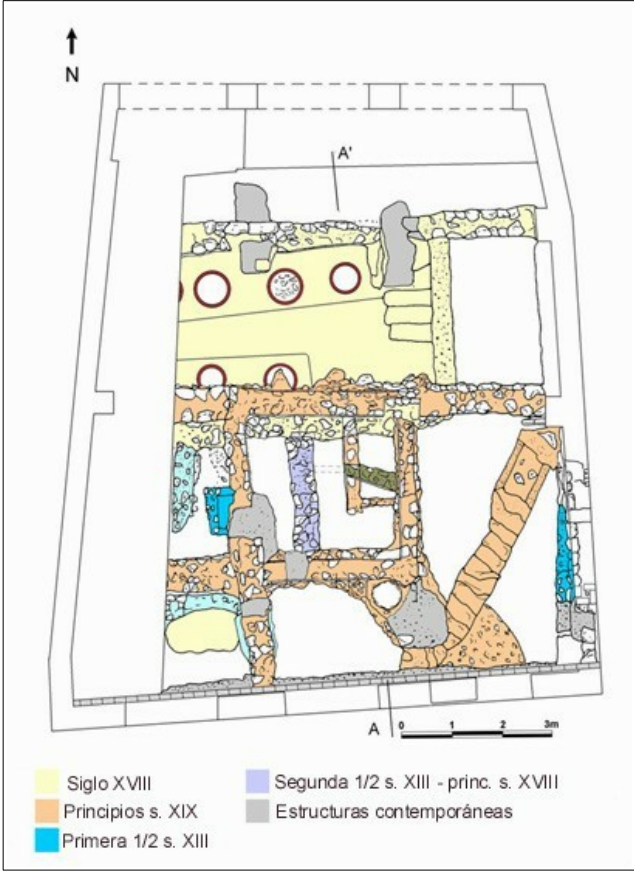
### Planta general de la excavación

Tras la demolición del edificio nos encontramos un solar con muros completamente arrasados y donde el único elemento diferenciador de estancias son los restos de pavimentos que constituirían las viviendas del inmueble. Delimitamos así varias estancias o habitaciones: salas de la A a la L; dichas salas nos han permitido situar los diferentes sectores de la excavación.

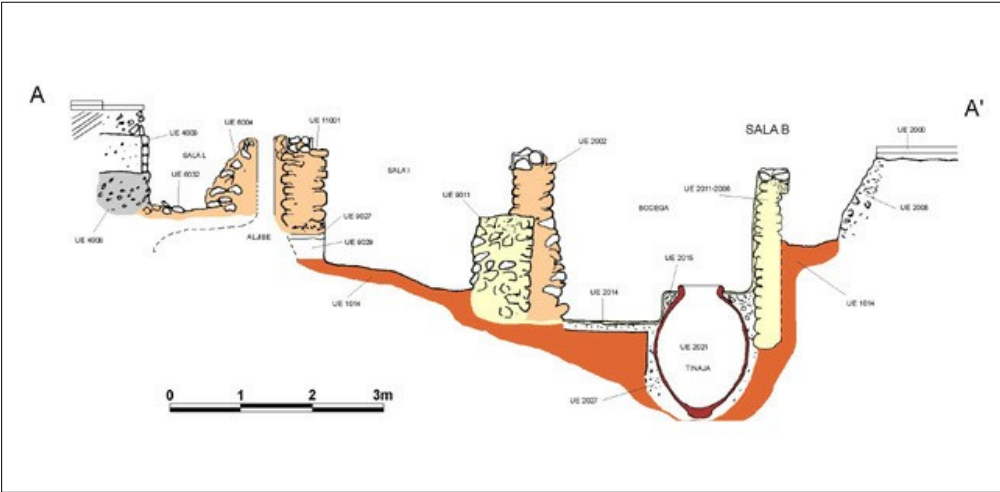
Sección transversal de la excavación. Puntos A-A'

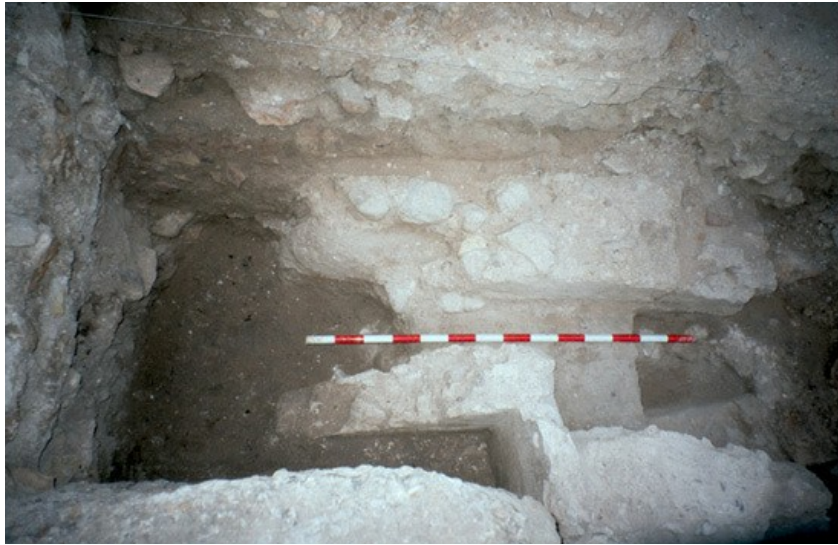
Estructuras de tapial

Bajo el primer pavimento de losa hidráulica que documentamos en la Sala E encontramos, cubiertas por un nivel de relleno, varias estructuras de tapial. Tendríamos, para un primer momento, una cubeta o *pileta* que se encuentra parcialmente arrasada al construir la zapata de hormigón UE 9007 y la trinchera del muro UE 4010. Las paredes de la *pileta* descasan sobre un suelo de cal (UE 5017), que apoya directamente sobre la tierra geológica. En el perfil W de esta sala encontramos la huella de lo que pudo ser un pequeño canal (UE 5008) que iría a parar a la *pileta*. En la Sala F, bajo el muro UE 6001 se localiza un muro de tapial (UE 6033) que lleva también dirección N-S. Ambas estructuras, la de la Sala E y la de la Sala F apoyan sobre la tierra geológica y están cubiertas por un nivel de relleno que aporta materiales que van desde el primer cuarto del siglo XI hasta la primera mitad del siglo XIII. En la Sala E se localiza otra estructura de tapial (UE 5004) realizada con algunas piedras de mediano tamaño; lleva dirección N-S. Se construye a una cota unos 0,40 m por encima que la *pileta* y aunque las dos llevan dirección N-S, no son exactamente paralelas. Por ello y porque esta estructura descansa sobre un relleno (UE 5013) hemos considerado que fue una construcción posterior, aunque los datos materiales de que disponemos, no nos permiten matizar cuándo, siendo ambas de la mitad del siglo XIII.

En la Sala I, aparece una estructura delimitada por tres *muretes* con tierra rojiza muy compactada por la acción del fuego, en su interior, con una alta concentración de carbones (UE 9015). En ella localizamos dos piezas de la primera mitad del siglo XIII. Esta pequeña estructura puede identificarse con un hogar o poyete donde se realiza fuego. Por último, hay que mencionar el muro UE 4017, arrasado casi en su totalidad. Este muro lleva dirección E-W, está construido con tongadas de cal y grava alternando con piedra de mediano tamaño. Dicho muro fue aprovechado como refuerzo, en su lado N, para construir otro muro (UE 4010).

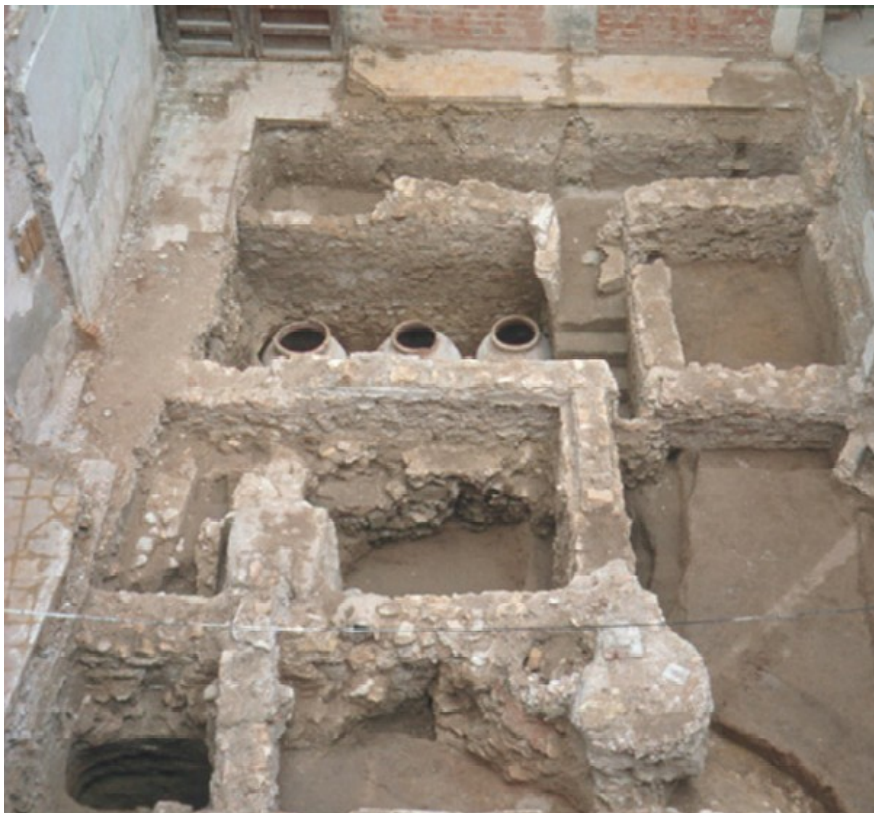
Vista final de la excavación
