**Partida de Plans 2. Ampliación vivienda unifamiliar (Villajoyosa)**

*Actuaciones arqueológicas en la provincia de Alicante. 2000*

| <b>Nombre de la intervención:</b> | <b>Partida de Plans 2. Ampliación vivienda unifamiliar</b> |
| <b>Tipo de intervención:</b> | Excavación de salvamento |

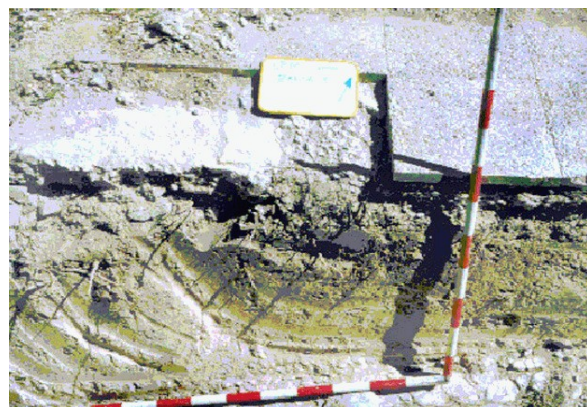
Se han localizado tres unidades estratigráficas:

UE 1: Suelo vegetal, forma la capa superficial del terreno, de 5 a 20 cm de espesor. Color marrón oscuro, poco compacto.

UE 2: Tierra arcillosa marrón siendo más compacta que la UE 1.

UE 3: Suelo natural arqueológicamente estéril correspondiente a un estrato de caliza y microconglomerado de matriz calcárea, dura. A la que le sucedía una capa de caliza margosa y margocaliza de color amarillento, dura.

Perfil de la zanja
