**Variante de Agost (Agost)**

*Actuaciones arqueológicas en la provincia de Alicante. 2004*

| <b>Tipo de intervención:</b> | Prospección arqueológica |

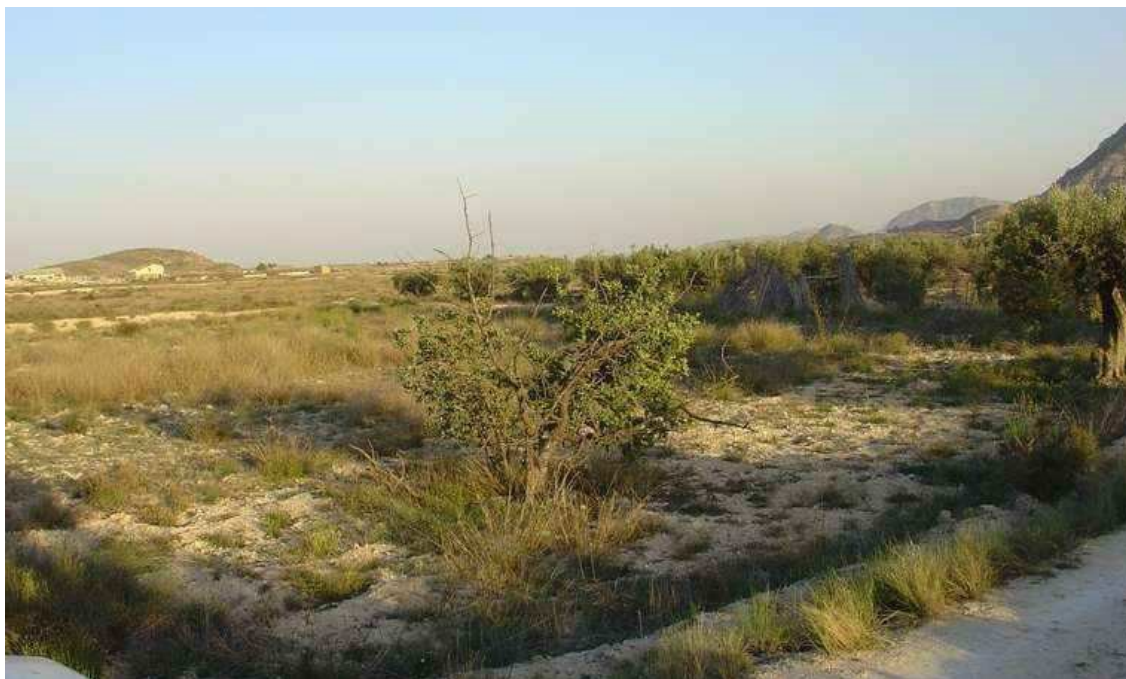
Vista del Sector 1

#### SECTOR 1 (UTM 704758 – 4293511)

Localizado en las proximidades del trazado del ferrocarril, se caracteriza por la presencia de algunos fragmentos cerámicos que aparecen en superficie, en su mayoría de época moderna y contemporánea. Desconocemos si se trata de un aporte o de cerámica *in situ*. Es significativa la presencia de edificaciones contemporáneas en el espacio inmediato.

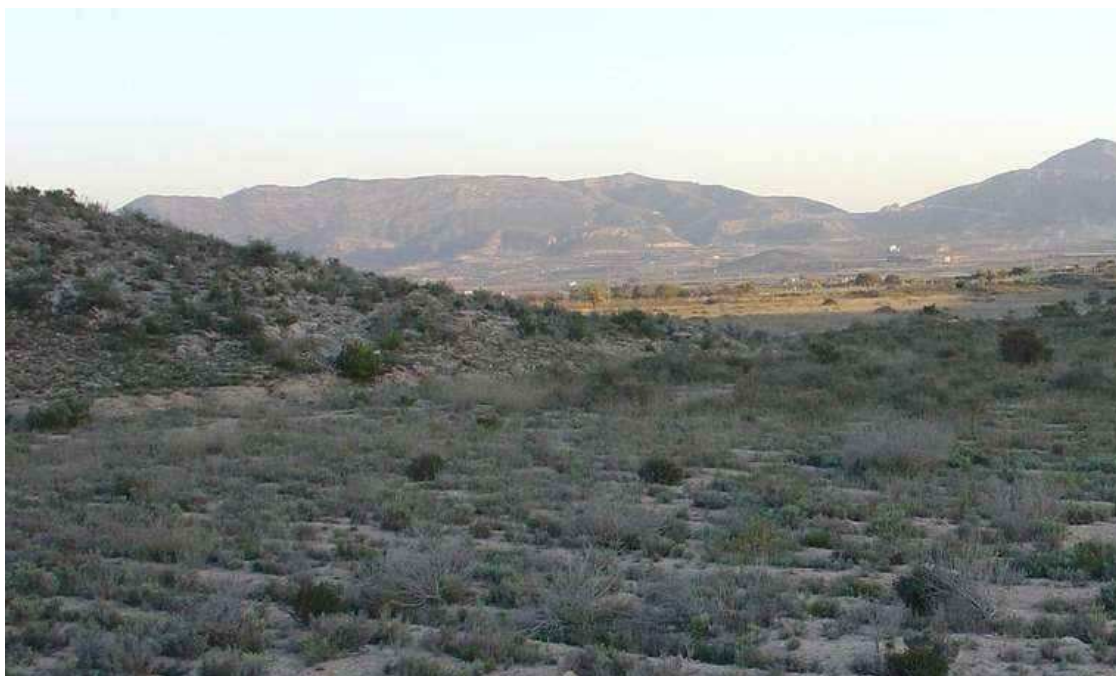
Vista del Sector 2

#### SECTOR 2 (UTM 703040 – 4254884)

Situado en uno de los extremos del trazado, se caracteriza básicamente por la presencia de escasos fragmentos cerámicos en superficie. Se trata de un pequeño cerro, que posee una estructura cónica, en lo alto del cual aparece la cerámica. Ha sido afectado notablemente por la erosión. No se ha constatado ningún tipo de estructura. La roca madre aflora en prácticamente la totalidad de su superficie. Respecto a los materiales corresponden, en líneas generales, a fragmentos cerámicos informes de pasta oxidante, elaborados a torno, con abundante desgrasante, cuya datación es muy difícil de concretar.

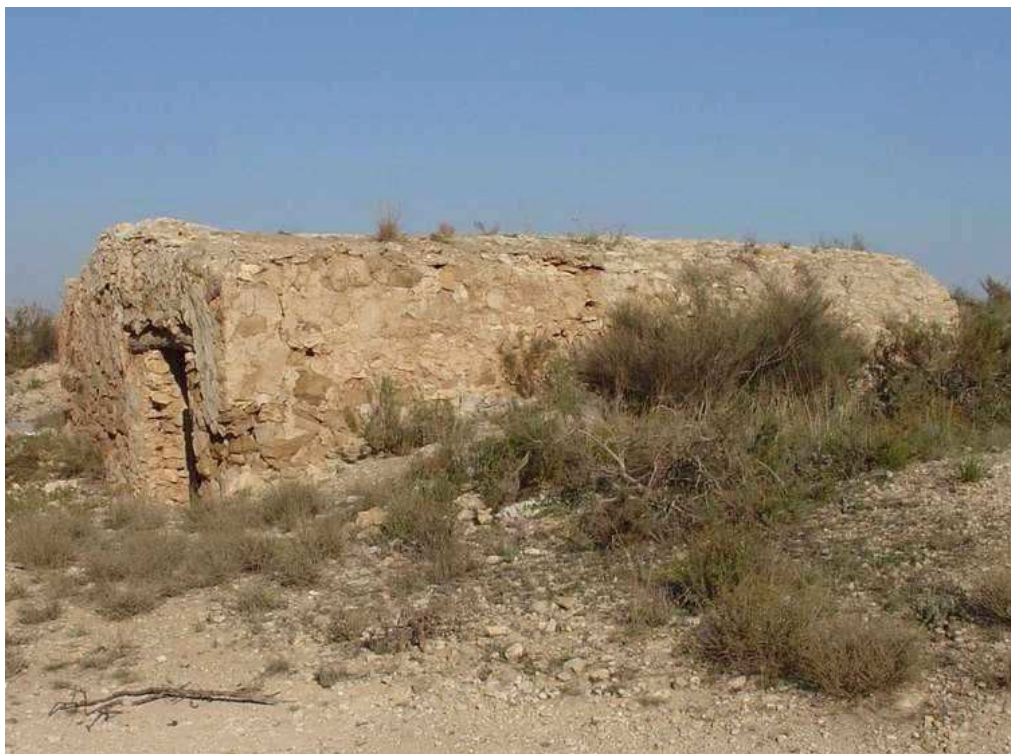
Aljibe reutilizado

#### DESCRIPCIÓN ALJIBE (UTM 709827 – 4254513)

Construcción de planta rectangular, con cubierta de bóveda de cañón corrido. El estado de conservación es malo, pues su interior se transformó en cuadra para animales. La técnica constructiva original es mampostería ordinaria, sin embargo, se han llevado a cabo obras de reforma con cemento y ladrillo. Conserva en los paramentos interiores restos de un pesebre. Parte de la cubierta se ha reformado con encofrado de cemento. La puerta principal de acceso se abre en la fachada, desplazada hacia la derecha.

Junto a esta construcción observamos una estructura de planta cuadrangular y tipo turriforme, posiblemente asociada a la estructura anteriormente citada. En todo el entorno aparecen en superficie fragmentos de cerámica de época contemporánea.

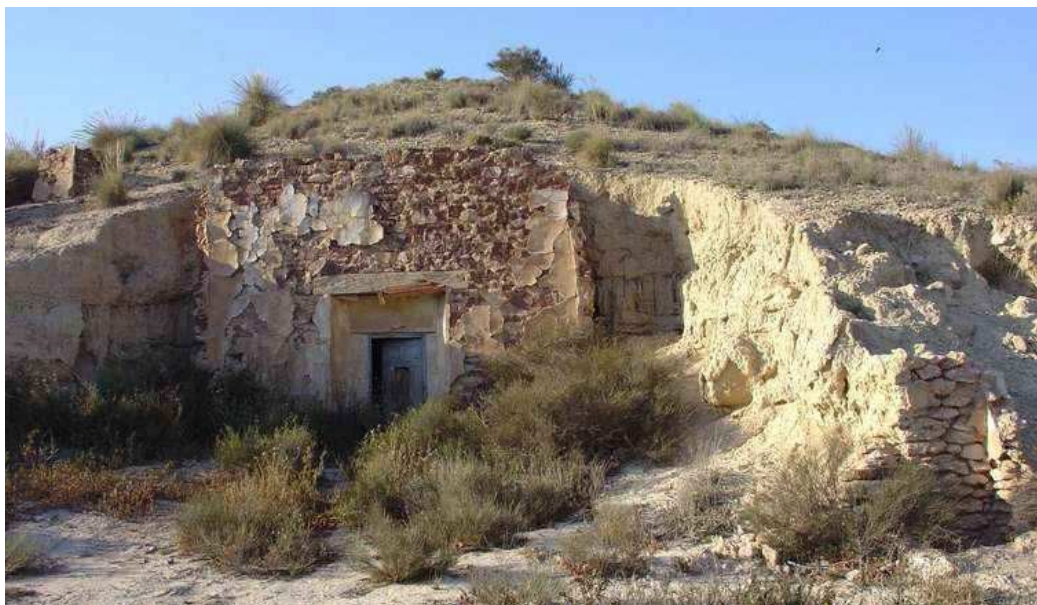
Vivienda rupestre

#### DESCRIPCIÓN ARQUITECTURA RUPESTRE (UTM 706804 – 4253821)

Localizada en la vertiente de un pequeño cerro se ubica esta construcción que conserva todo su espacio útil excavado en la roca. Aunque sus dimensiones no son muy amplias, tiene un vestíbulo de entrada y una amplia fachada. La fachada está realizada con obra de mampostería revestida con mortero de cal.

El cuerpo de la arquitectura es de una sola planta, tratándose de una edificación relativamente sencilla. La puerta principal de acceso se abre centrada en la fachada, con dintel de madera sobre la puerta.

El estado de conservación que presenta es ruinoso, hallándose en evidente peligro de derrumbe.
