**Plaza del Carmen, 4, calle Argensola, calle Álvarez (Alicante)**  
María Dolores Soler García y Antonio Pérez García

*Actuaciones arqueológicas en la provincia de Alicante. 2001*

| <b>Nombre de la intervención:</b> | <b>Plaza del Carmen, 4, calle Argensola, calle Álvarez</b> |
| <b>Tipo de intervención:</b> | Excavación de salvamento |

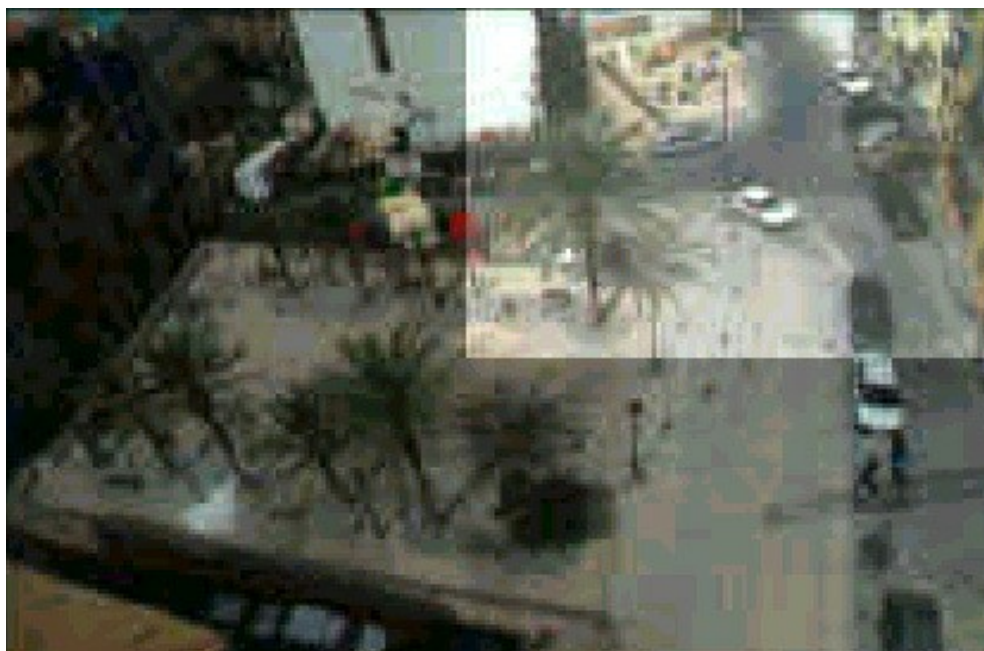
Vista del solar en la plaza del Carmen
