Ermita de Santa María Magdalena (Banyeres de Mariola)
Inmaculada Reina Gómez

Actuaciones arqueológicas en la provincia de Alicante. 2009

Nombre de la intervención:	Ermita de Santa María Magdalena
Municipio:	Banyeres de Mariola
Comarca:	L'Alcoià
Directores:	José Ramón Ortega Pérez y Daniel Tejerina Antón (ARPA Patrimonio, S. L.)
Equipo técnico:	Inmaculada Reina Gómez, Antonio Martínez Castelló, Ana Alegre López, Francisco A. Molina Mas, Rosa M. ^a López Martínez y Samuel Serrano Salar
Autora del artículo:	Inmaculada Reina Gómez
Promotora:	Cofradía de Santa María Magdalena
Autorización:	2009/0124-A
Fecha de la actuación:	4/5/2009 – 6/5/2009
Coordenadas localización:	–
Periodos culturales:	Edad del Bronce, bajomedieval, moderno y contemporáneo
Material depositado:	Museo Arqueológico Municipal Torre Font Bona
Tipo de intervención:	Sondeos arqueológicos

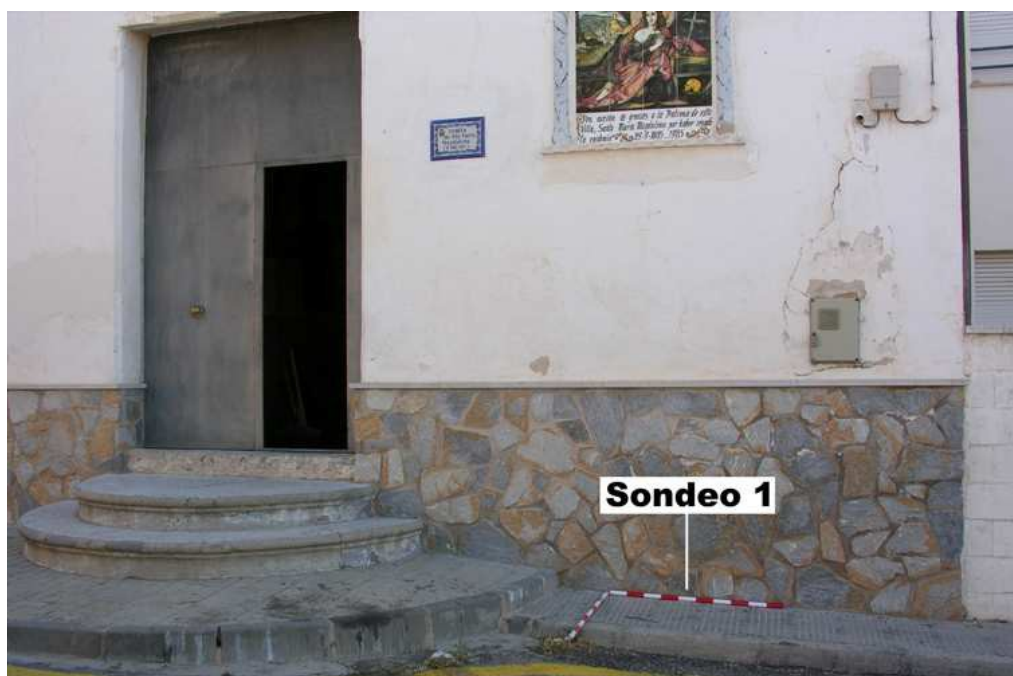
Situación del Sondeo 1

Está localizado en la zona exterior de la ermita, junto a la fachada, en el lado sur. Hay que destacar que en esta zona hay una ligera pendiente norte-sur. Tuvimos que adaptar las dimensiones originales del sondeo al terreno, quedando finalmente con unas dimensiones de 2 m de largo x 0,65 m de ancho.

La estratigrafía de este sondeo es muy simple, ya que encontramos una superposición de diversos estratos que se apoyan o son cortados por el muro

de la fachada principal de la ermita. En la superficie se localiza un pavimento de losetas de cemento que constituye el nivel de la acera actual (UE 3101), que cubre a una capa de cemento (UE 101). Bajo estas unidades de época contemporánea se localiza un estrato de color marrón y textura suelta (UE 102), que cubre, a su vez, un nivel de un color muy oscuro, casi negro, en el que se han hallado dos fragmentos cerámicos de época prehistórica (UE 103). Una vez levantada la UE 102, en el extremo sur del sondeo se empieza a apreciar el sustrato estéril (UE 104), a unos 0,30 m de profundidad, que en este caso es la roca madre y que hacia el norte avanza en ligera pendiente descendente.

Respecto al muro de fachada (UE 2101), podemos observarlo en el lado este del sondeo. Es un muro de mampostería trabado con mortero de cal, factura con la que está realizado el resto de la estructura, según se aprecia tanto en el Sondeo 2 como en las catas murarias. Desde el nivel de la acera tiene una profundidad de 0,45 y 0,68 m.

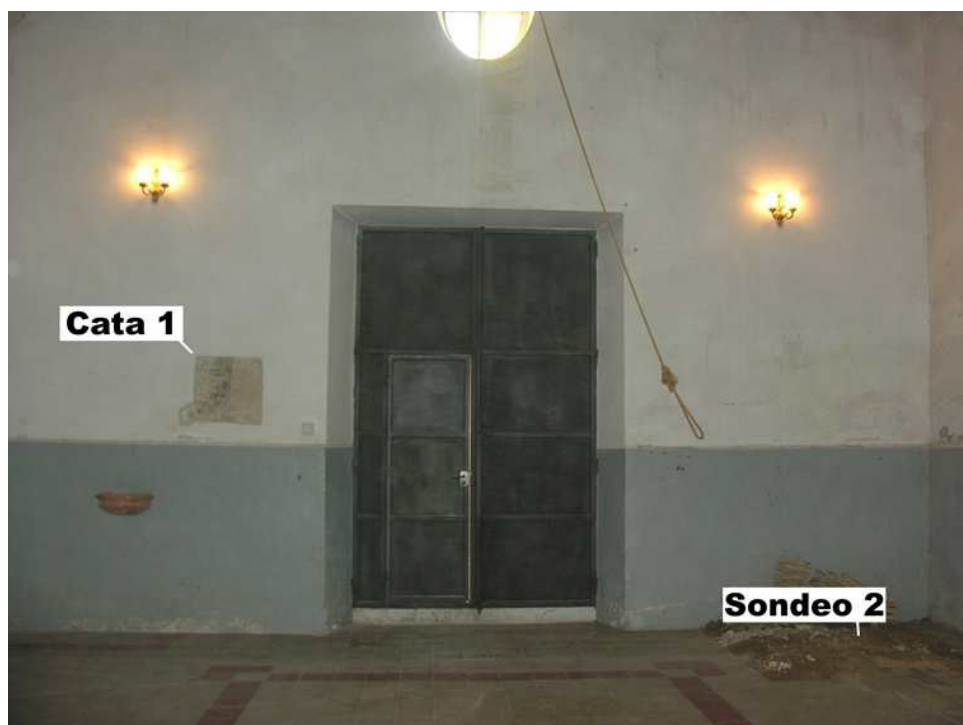
Situación del Sondeo 2 y cata muraria 1 en el interior de la ermita

Está localizado en el interior de la ermita, concretamente en el lado norte, también junto al muro de la fachada. Cuenta con unas dimensiones de 1,5 m de largo x 1,5 m de ancho.

Estratigráficamente es muy parecido al Sondeo 1. A nivel superficial encontramos el suelo actual de la ermita (UE 3201), compuesto por losetas hidráulicas de forma cuadrada en color gris y rojo, formando motivos geométricos. Al levantarlo se documentó un estrato arenoso de color anaranjado (UE 201), cuya función parece ser la de regularizar el terreno para afianzar el pavimento de losetas. Bajo este nivel encontramos, en la mitad sur, restos de un pavimento de cal (UE 3202), que está cortado en su mitad norte por una fosa excavada en el terreno (UE 4201), y que corta también a los niveles inferiores (UU. EE. 203 y 204) e incluso al sustrato estéril (UE 205). Esta fosa está rellena por el estrato UE 202 y, aunque nos ha aportado un material muy escaso y fragmentado, podemos situarla en época contemporánea.

El muro de la fachada, UE 2201, en esta zona presenta similares características al del Sondeo 1, es decir, muro de mampostería de bloques de pequeño y mediano tamaño trabados con mortero de cal. La única diferencia estriba en la existencia de un zócalo o banqueta de cimentación, en parte construido y en parte aprovechando la roca madre (mitad norte). Las dimensiones de este zócalo son: 1,50 m de largo, 0,20-0,30 m de ancho (mínimo y máximo) y 0,14 de alto mínimo y 0,38 de alto máximo, siendo el alto total visible del muro 0,72 y 0,94 m.

Localizada en el interior de la ermita, en la mitad sur de la misma, en el lado opuesto al Sondeo 2. Tiene unas dimensiones de 0,50 x 0,50 m, y está realizada a 1,55 m de altura desde el suelo y a 0,5 m de distancia desde el vano de acceso.

Al retirar las capas 3a y 3b asoma la cara original del muro, compuesta por bloques trabados con mortero de cal. En el tercio norte se observa un sillar, parece que de forma rectangular, que probablemente formara parte de la puerta de entrada.

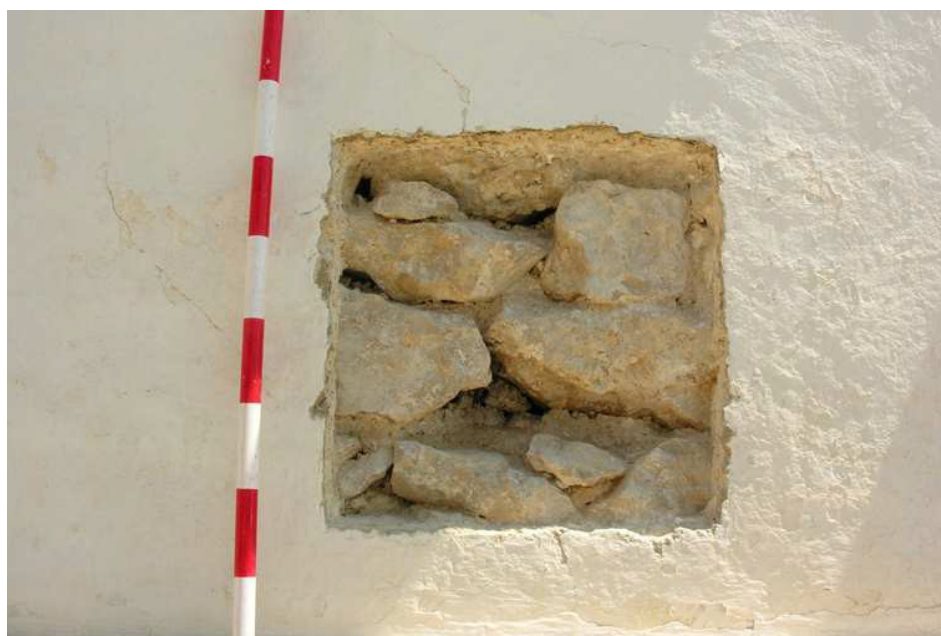
Vista de la fachada original de la ermita en una de las catas murarias

En último lugar, al retirar esta tercera capa se localiza la fachada, que como ya hemos dicho, está constituida por mampostería trabada con mortero. La mampostería está formada por bloques de forma irregular que se van superponiendo, unos sobre otros. Los bloques tienen un tamaño mediano y grande, cuyas dimensiones varían entre 17 y 32 cm.
