**Placeta San Antonio, esquina calle San Cayetano, esquina calle Barrio Nuevo
(Orihuela)**

Actuaciones arqueológicas en la provincia de Alicante. 2003

Nombre de la intervención:	Placeta San Antonio, esquina calle San Cayetano, esquina calle Barrio Nuevo
Municipio:	Orihuela
Comarca:	La Vega Baja / El Baix Segura
Director:	Pedro Jiménez Castillo
Equipo técnico:	José Antonio Fuentes Zambudio
Autor del artículo:	Pedro Jiménez Castillo
Promotora:	Eval Urbana, S. L.
Autorización:	2003/0487-A
Fecha de la actuación:	25/8/2003 – 4/11/2003
Coordenadas localización:	Centro urbano
Periodo cultural:	Almorávide / almohade
Material depositado:	Museo Arqueológico Comarcal
Tipo de intervención:	Excavación de salvamento

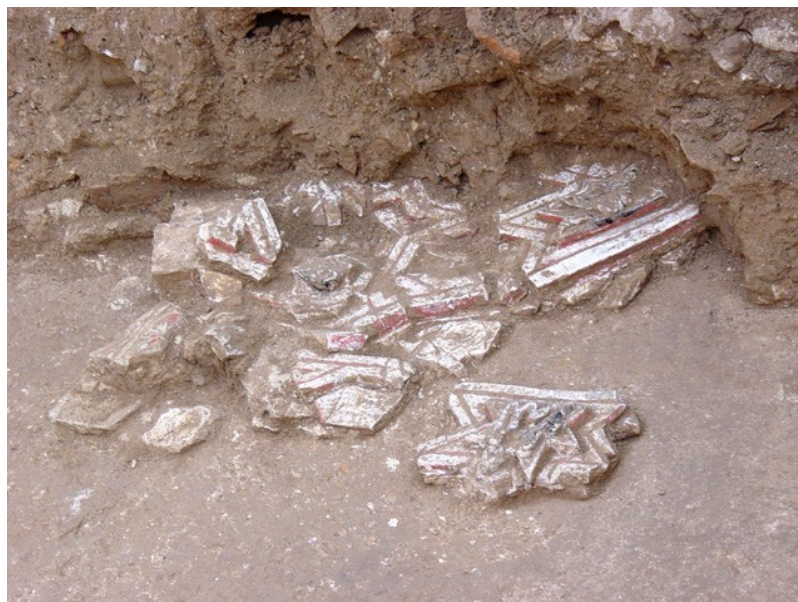
Conjunto de yeserías en el momento de su hallazgo sobre el suelo del salón de la casa 3

El salón estaba pavimentado con mortero de cal y tenía un ancho de 3,42 m; la longitud la desconocemos por los condicionantes antes expuestos. A la alhanía se accedía a través de un amplio vano de 2,50 m de luz flanqueado por sendos atajos fabricados en ladrillo y que sobresalían unos 40 cm cada uno. Contaba con un espléndido umbral de ladrillos en sardinel que permitía sobre elevar su pavimento, también de mortero de cal, unos 15 cm con respecto al del resto del salón. Sobre el suelo del salón hallamos los restos del friso de yeserías que recorría la parte superior de las paredes y, seguramente, que enmarcaba el arco de la alhanía a modo de alfiz. Se trata de lacería doble que enmarcaba a tramos regulares estrellas de 6 y de 8 puntas que encerraban piñas o invocaciones a Dios en caligrafía cursiva. Conservan restos de la pintura policroma con que estaban decoradas. Estilísticamente debemos considerar
