**Reurbanización e integración del Centro Histórico - Fase I (Orihuela)**

*Actuaciones arqueológicas en la provincia de Alicante. 2001*

| <b>Nombre de la intervención:</b> | <b>Reurbanización e integración del Centro Histórico - Fase I</b> |

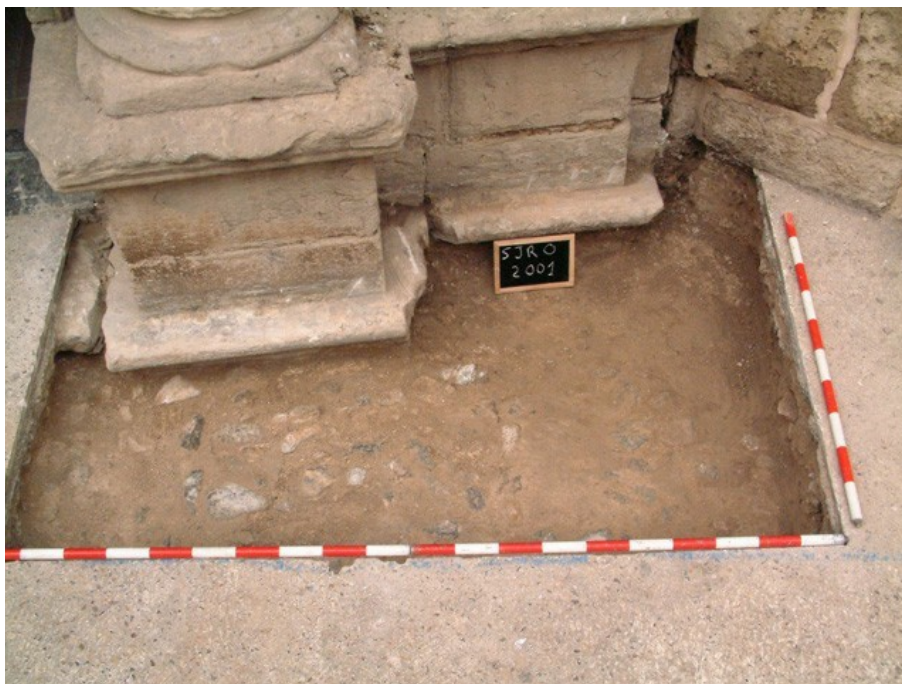
Sondeo 2. Portada de la iglesia de Santas Justa y Rufina:  
pavimento exterior y molduras

Fecha de realización: 27/29-XI-2001. Resultados: Sin lugar a dudas es el más interesante de todos los sondeos realizados. La situación de la portada al resguardo de la torre ha motivado el alejamiento de las acometidas de los distintos servicios y la conservación de una interesante estratigrafía. Bajo la acera a unos 11 cm hemos documentado una de las molduras de la portada y bajo ella un antiguo pavimento de cantos irregulares asentados en arena, situado entre 35 y 38 cm bajo el nivel actual; este pavimento apoya en algunas zonas sobre las zapatas de cimentación de los muros, por ello hemos de considerarlo como el nivel de suelo correspondiente a la fachada, aunque su cronología creemos provisionalmente que podría corresponder al siglo XIX. Bajo este pavimento aparece un nivel de enterramientos y la cimentación de muros y pilar de la portada.

En general los restos aparecidos no tienen gran valor patrimonial, salvo las cimentaciones de los distintos palacios e iglesias, estas últimas declaradas BIC. Por ello tienen especial importancia las molduras existentes, bajo el actual nivel de acera, en la portada lateral de la iglesia parroquial de Santas Justa y Rufina que motiva que hoy en día contemplemos esta parte del monumento de forma incompleta.

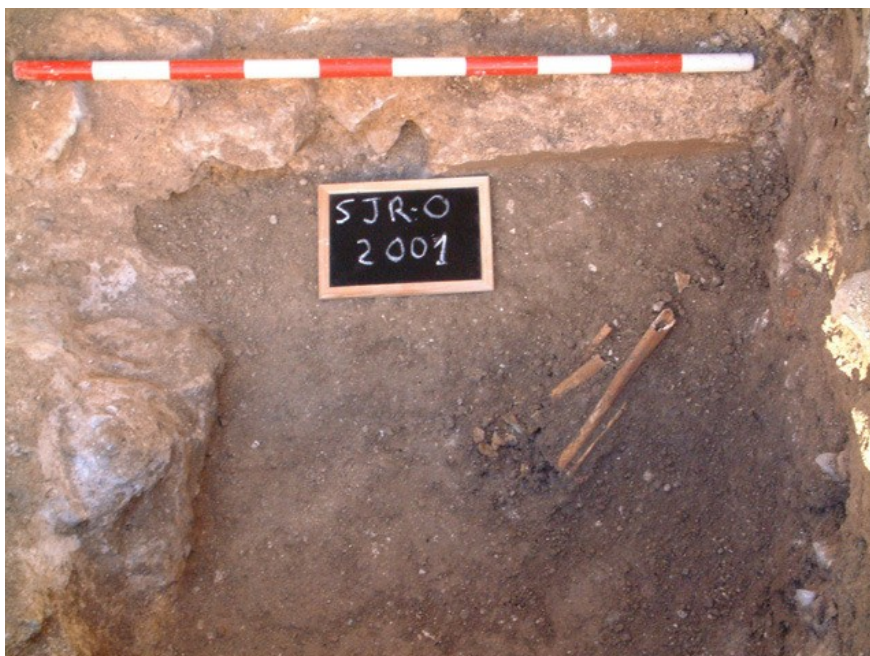
Sondeo 2. Nivel de inhumaciones

Finalmente cabe constatar, hecho por otra parte predecible, la existencia de enterramientos en torno a la iglesia parroquial de Santas Justa y Rufina y en torno a la Santa Iglesia Catedral, estos últimos ya documentados en las excavaciones de la Puerta de las Cadenas (Diz, 1986).

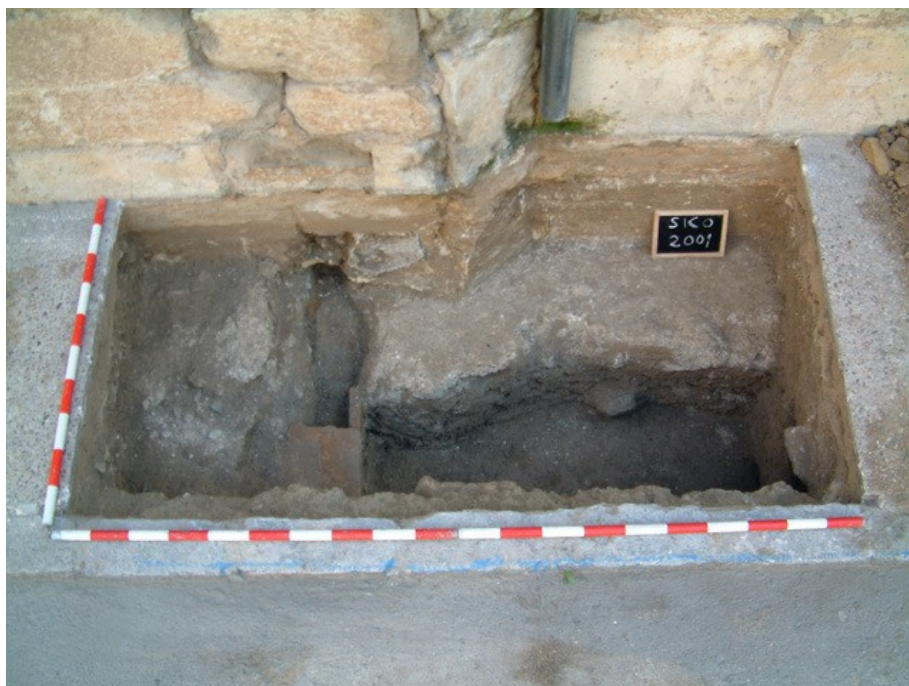
Sondeo 5. Fachada de la Anunciación de la S. I. Catedral

Fecha de realización: 3/4-XII-2001. Resultados: En este caso no se ha considerado necesario realizar el sondeo en la misma portada de la Anunciación, pues el moldurado de la misma en principio parece estar completo y visible en su totalidad. Por ello el sondeo lo hemos realizado en la unión de dos paramentos de muro distintos que se resuelven en su unión mediante un pequeño chaflán y parecen obedecer a dos distintos momentos de la obra gótica. La estratigrafía de este sondeo es la más compleja de los 6 realizados. Entre otros elementos hemos podido documentar:

- La zapata de cimentación de los muros, situada en torno a 50 cm bajo la acera actual.
- Sobre un muro más antiguo del que solo se conserva una hilada de sillares apoya el muro de cierre de la capilla de la Inmaculada ligeramente retranqueado (4 5 cm); la unión de estos muros se sitúa a una cota en torno a tan solo 12-13 cm bajo el nivel de la acera lo que viene a suponer el mismo nivel de la zona asfaltada de la calle.
- La unión en pequeño chaflán del muro de la capilla de la Inmaculada con el correspondiente a la obra de la antigua aula capitular, encierra un canal de desagüe de los terrados empotrado en el muro, el cual al llegar a la calle continúa en un canalillo construido con ladrillos y mortero de cal.
- Finalmente, hay que destacar la presencia de un nivel de enterramientos, con varios paquetes óseos, que aparecieron sin conexión anatómica.

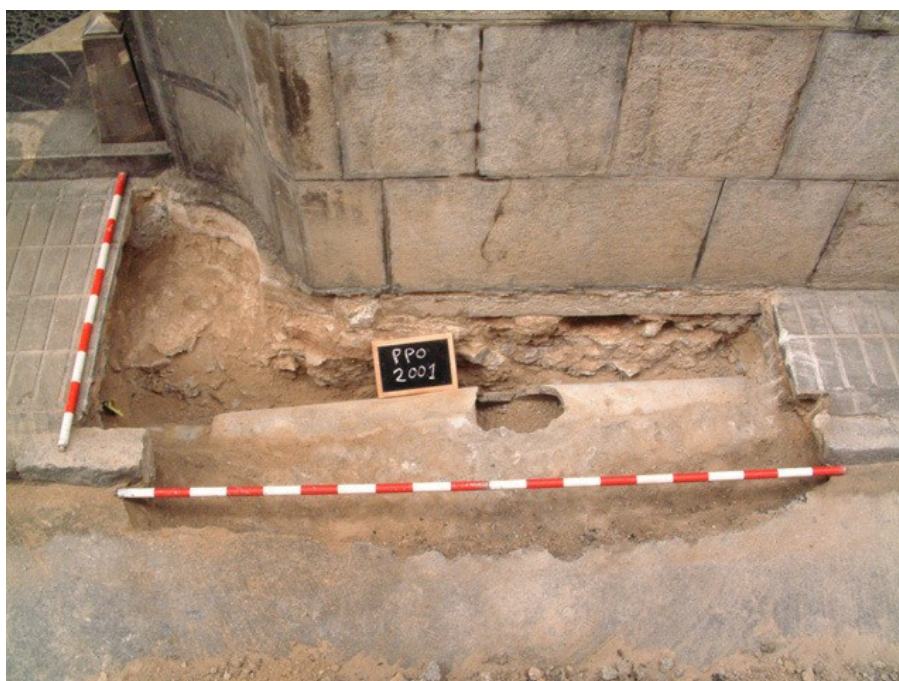
Sondeo 6. Portada del Palacio del Portillo

Fechas de realización: 12-XII-2001. Resultados: Gracias a este sondeo ha podido documentarse la hilada inicial de sillares de la fachada original del palacio, caracterizada por una labra más tosca. Está situada inmediatamente debajo del nivel de acera, salvo los restos de la portada que afloraban antes de realizarse la intervención. La zapata de cimentación de este primer palacio apareció a una cota de entre 20 y 25 cm bajo la acera actual. Han podido documentarse las molduras originales de la portada barroca, ligeramente diferentes a las de la portada actual.
