**Plan Parcial El Replà.**

**Polígono 5, parcelas 140-372, 1003-1162 y 9004-9512 (Parcent)**

*Actuaciones arqueológicas en la provincia de Alicante. 2008*

| <b>Tipo de intervención:</b> | Prospección arqueológica y etnológica |

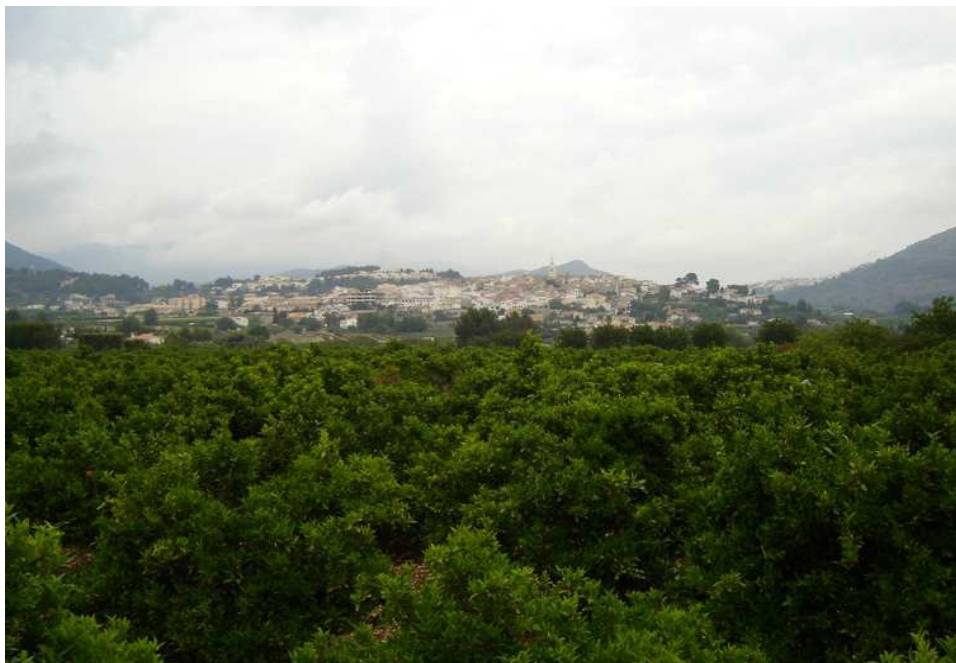
Vista general de la parcela 1142 (yacimiento)

Despierta un especial interés la parcela n.º 1142, que posee unas 4,64 ha aproximadamente dedicadas al cultivo de naranjos y en la que se localizaron varios fragmentos cerámicos de adscripción cultural romana y una cronología de mediados del siglo I al II d. C.: un fragmento de *terra sigillata* hispánica de Tricio (siglo II d. C.) y varios fragmentos de cerámica común romana, entre

ellos, una ficha. Se ubica en las siguientes coordenadas: 30S755244E/4291507N y se encuentra a 296,87 m s. n. m.

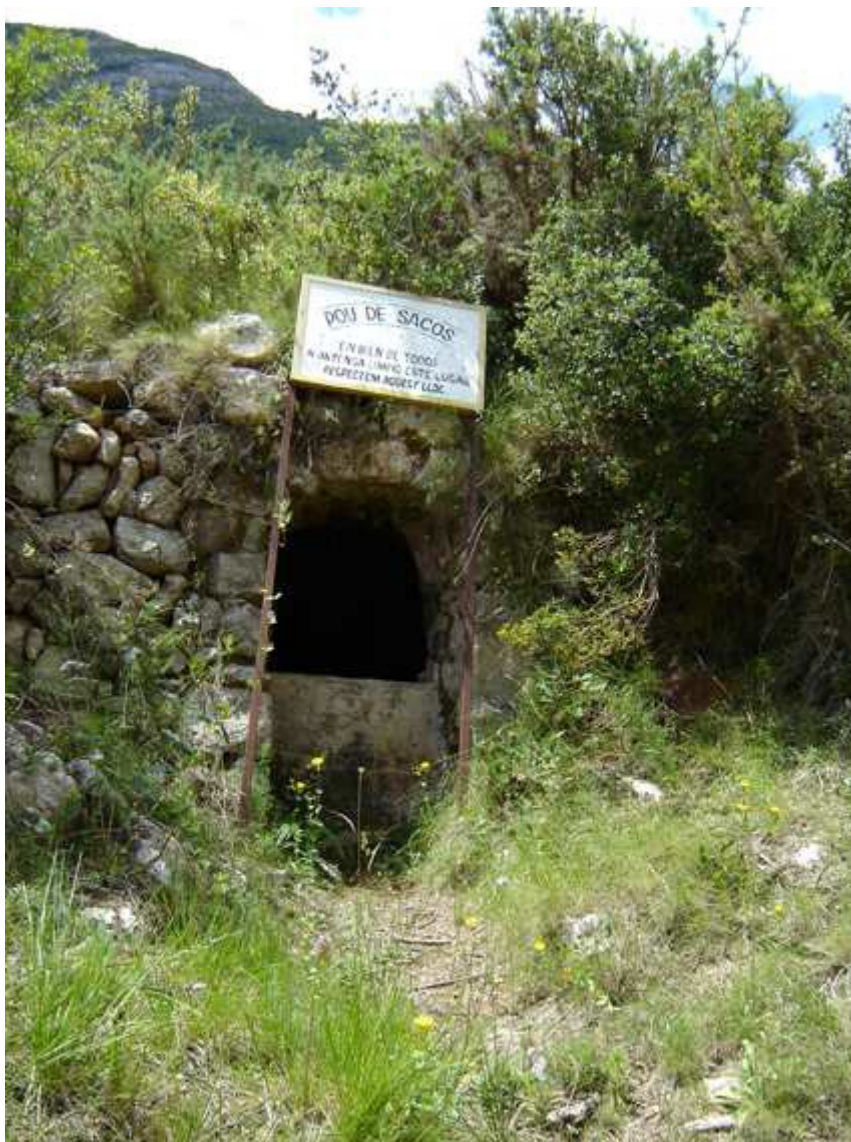
Pou de Sacos (parcela 1153)

En las coordenadas 38° 43' 46,58" N/0° 3' 47,18" O se sitúa el Pou de Sacos. Se trata de un pozo actualmente en desuso, de planta circular y sección cilíndrica, cuyo interior se halla totalmente revestido de cemento; mientras que el exterior presenta un alzado y una cubierta a base de piedra irregular, trabada con mortero de cemento en su cara interna y de piedra irregular sin trabar en la externa, que nos permite fecharlo en época contemporánea.
