**Soledad 2004 (Villajoyosa)**

*Actuaciones arqueológicas en la provincia de Alicante. 2005*

| <b>Nombre de la intervención:</b> | <b>Soledad 2004</b> |
| <b>Tipo de intervención:</b> | Sondeos y excavación arqueológica |

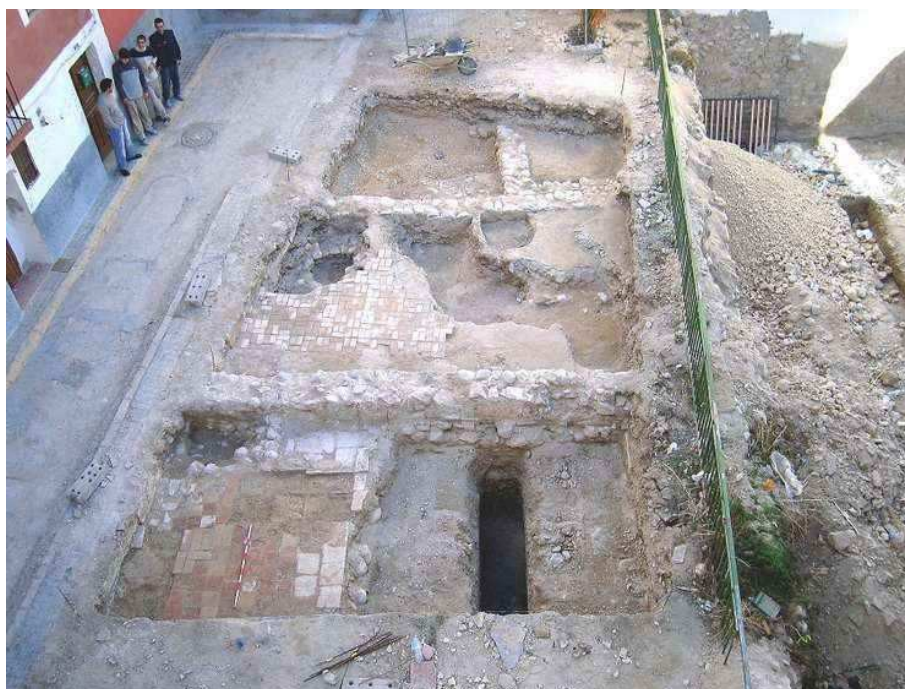
Vista general del proceso de excavación desde el oeste
