**Transepto Norte de la Concatedral de San Nicolás y plaza del Abad Penalva
(Alicante)**

Actuaciones arqueológicas en la provincia de Alicante. 2001

Nombre de la intervención:	Transepto Norte de la Concatedral de San Nicolás y plaza del Abad Penalva
Municipio:	Alicante / Alacant
Comarca:	L'Alacantí
Director:	José Manuel Pérez Burgos
Promotores:	Conselleria de Cultura, Educación y Ciencia. Generalitat Valenciana – Ministerio de Cultura
Fecha de la actuación:	21/2/2001 – 18/5/2001
Coordenadas localización:	Centro urbano
Periodos culturales:	Califal / taifal, almorávide / almohade, bajomedieval, moderno y contemporáneo
Material depositado:	MARQ. Museo Arqueológico Provincial
Tipo de intervención:	Excavación de salvamento

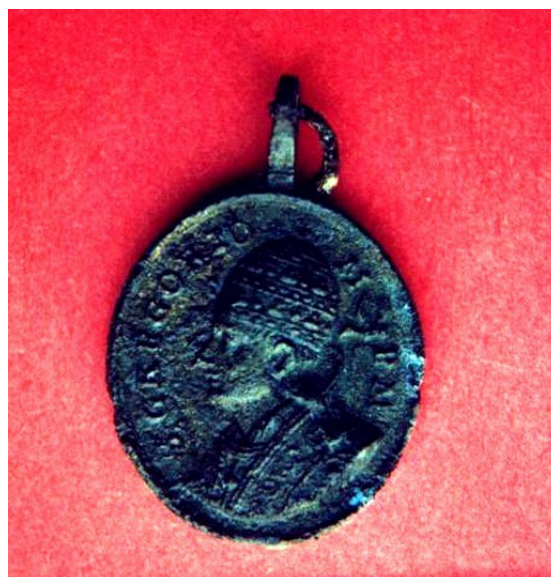
Ajuar funerario. Medalla con busto papal

Asociados a todos estos restos se han documentado una serie de objetos que forman el ajuar funerario. Se trata de una serie de piezas de cobre-bronce (medallas y monedas), así como dos fragmentos de figurillas de cerámica, las cuales, a través de la situación donde aparecieron, hemos intentado asociarlas con los restos humanos a los que pertenecerían.
