**Mosaico en Banyets de la Reina. 3.ª Fase (Calp)**

*Actuaciones arqueológicas en la provincia de Alicante. 2009*

| <b>Tipo de intervención:</b> | Consolidación y protección de estructuras |

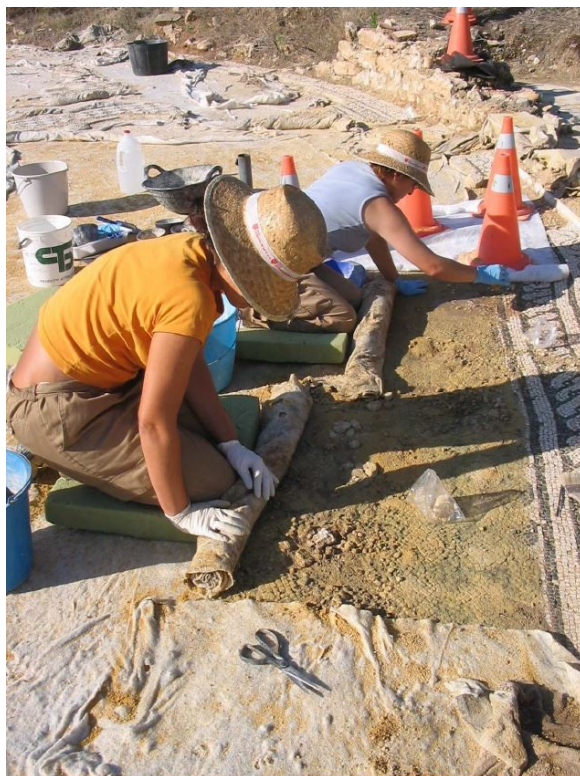
Eliminación de la cubrición de geotextil y arena sobre el mosaico circular

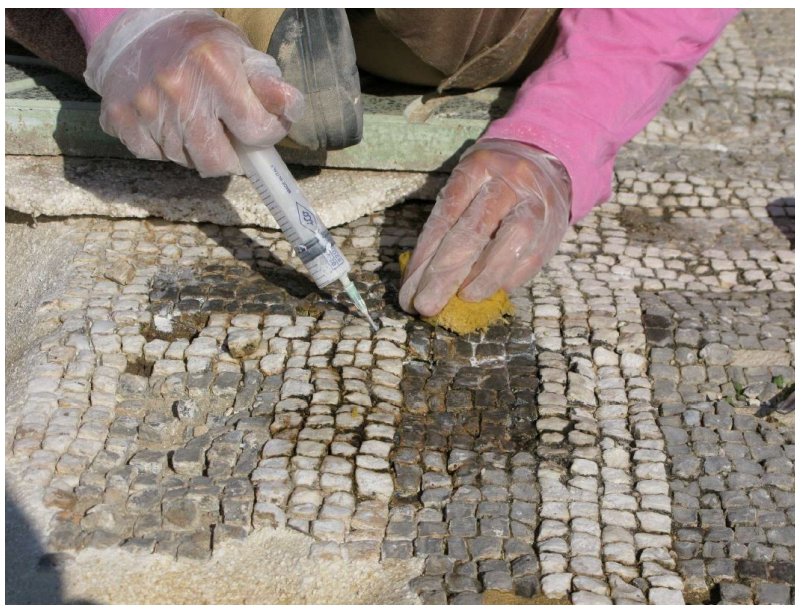
Consolidación de los estratos internos del mosaico *opus tessellatum* de la zona termal mediante morteros de inyección

La metodología de actuación fue la siguiente: comprobación de las zonas de separación mediante auscultación de la superficie musiva. Infiltración de

mortero de inyección PLM-SM a través de los intersticios o puntuales levantamientos de teselas, preparando previamente la zona con una solución hidroalcohólica al 50 %. A una buena penetración del consolidante se sumaba su capacidad para devolver a los estratos originales de mortero su cohesión y una buena adhesión, posibilitando además la repetición del tratamiento de forma progresiva, tantas veces como fuera necesario. Las teselas movidas fueron recolocadas en su correcta posición con mortero natural (cal Lafarge, sílice Sika 501 y polvo de mármol). A este mortero se le añadió como aditivo un elastomero fluorado con biocida (Akeogard IAV al 10 %), que hasta la fecha ha demostrado su efectividad. En ocasiones, cuando no se verificaba la disociación de estratos, se realizaron fijaciones puntuales de teselas con inyección de resina acrílica Acril AC33 al 10 %. Finalmente, en los bordes perimetrales se colocó una barrera con mortero natural, tal y como ya habíamos realizado en anteriores campañas en el pavimento circular del área residencial.

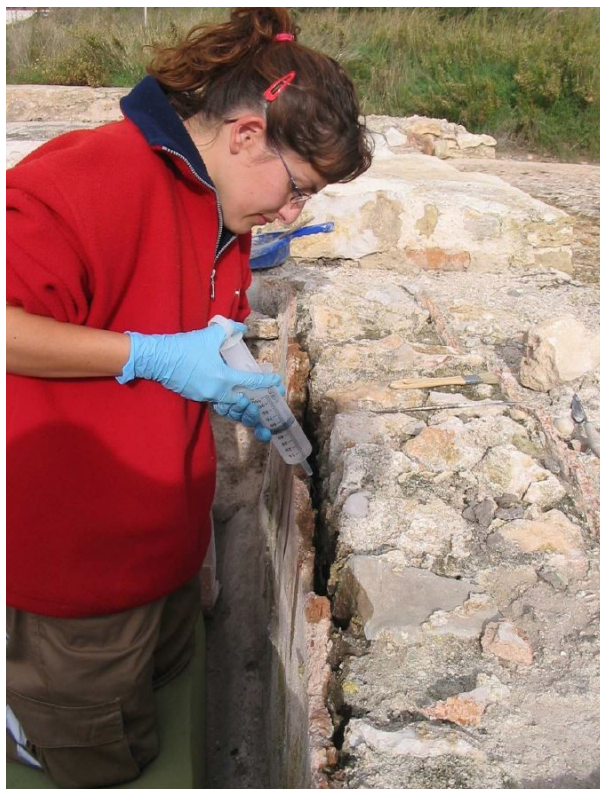
Tratamiento de consolidación de revestimientos en *opus signinum*

Una metodología de actuación similar fue realizada sobre diversos revestimientos de muro ubicados en diversas zonas del área arqueológica. En concreto, en la estancia 9 de la zona termal, en las balsas de la pared oriental de esta misma habitación realizadas en *opus signinum*, así como en la exedra de la estancia 8 de la vivienda I. Gran parte de estos revestimientos evidenciaban serios problemas de adhesión al soporte original, precisando una consolidación específica para asentar las deformaciones e irregularidades que hacían saltar las capas más superficiales de enlucido. Era extrema la delicada situación en la que se encontraban muchas zonas y la fragilidad de sus materiales, que al resecarse a causa de las altas temperaturas y permitir la entrada del agua, habían producido abombamientos que en ocasiones desembocaban en situaciones de derrumbe e irreparable pérdida. Evidentemente, los cambios térmicos causaron graves tensiones, movimientos y daños irreversibles en las superficies, agudizados en algunas zonas por el efecto biológico de las raíces y la incidencia del agua de lluvia, que potenciaron igualmente el efecto de disgregación. Por ello, la primera intervención de urgencia fue el tratamiento de consolidación con morteros de inyección PLM para recuperar sus propiedades de agarre.

Sin embargo, algunas zonas de revestimiento localizadas precisaban de un tratamiento individualizado debido a las serias deformaciones que presentaban. Asimismo, se conservaban diversos fragmentos en derrumbe sobre el pavimento, que se recuperaron para su correcta reubicación. Algunas de las

zonas se engasaron como sistema previo de protección con resina K-60. En aquellas zonas que se encontraban más deformadas se procedió a la limpieza interna, eliminando los restos de mortero disgregado y las raíces para, posteriormente, realizar la consolidación con inyección de morteros líquidos. Los fragmentos sueltos se recolocaron aplicando un nuevo mortero de agarre con materiales naturales. Se optó por morteros a base de cal, polvo de mármol y sílice con la adición de una resina acrílica (Primal E330 al 5 %) para darle mayor resistencia. Este mortero respondía a las siguientes características: compatibilidad con los antiguos materiales, facilidad de trabajo, resistencia, estabilidad y buena reversibilidad. Una vez asentados los estratos al muro original, los revestimientos se protegieron perimetralmente con un refuerzo de bordes que, a modo de barrera, sirviese de protección eficaz para evitar deterioros posteriores. Este reborde se realizó con materiales totalmente naturales, a base de morteros de cal Lafargue como los ya descritos, pero cargados en este caso con teja triturada y áridos de diferentes granulometrías, algunos de ellos recuperados de la propia zona (teja machacada y en polvo, sílice, gravilla de granulometría fina y puzolana).

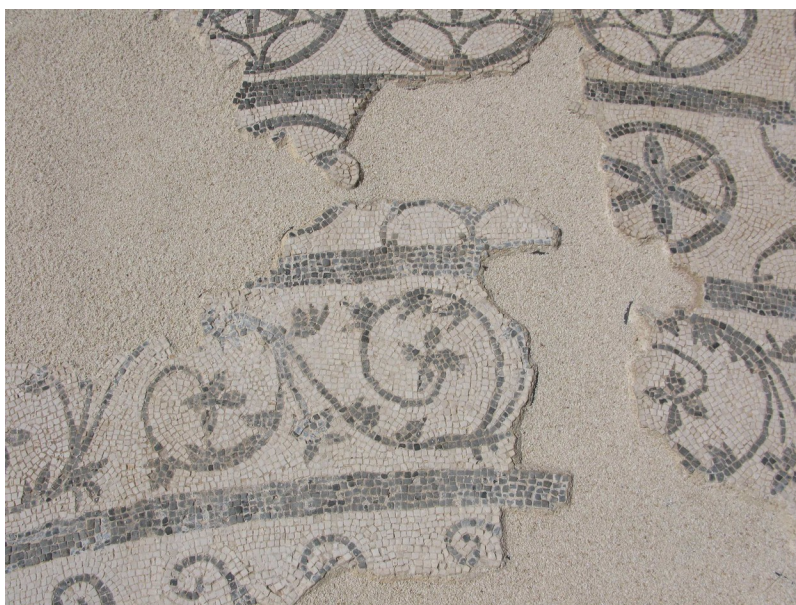
Detalle del sistema de reintegración con el empleo de gravillas sueltas sobre tejido sintético

La tercera de las áreas intervenidas correspondió a la zona central del gran pavimento *opus tessellatum* del patio circular del área residencial, sobre el que ya se habían llevado a cabo en anteriores campañas diversos tratamientos de limpieza, extracción y recolocación *in situ*. En esta actuación, ultimados los principales trabajos de restauración, realizamos la protección de las zonas que no conservaban superficie teselar con gravillas sueltas seleccionadas de acuerdo al color y granulometría más adecuadas, colocadas sobre un tejido sintético que sirve de capa de separación con el original (Geoplant plus de 90 gr compuesto en un 70 % de polipropileno y un 30 % de polietileno). Guiados por el criterio de mínima intervención, creemos que este sistema puede convertirse en una buena alternativa de reintegración, siendo respetuoso con el original y fácilmente reversible, permitiendo así un eficaz estudio técnico del pavimento sin peligro para su conservación, siempre que se lleve a cabo un correcto mantenimiento. En cualquier caso, deberemos valorar a largo plazo su efectividad antes de aplicarlo en otras zonas.
