**Plaza Sagrado Corazón (Elda)**

Antonio M. Poveda Navarro, Juan Carlos Márquez Villora y Jesús Peidro Blanes

*Actuaciones arqueológicas en la provincia de Alicante. 2002*

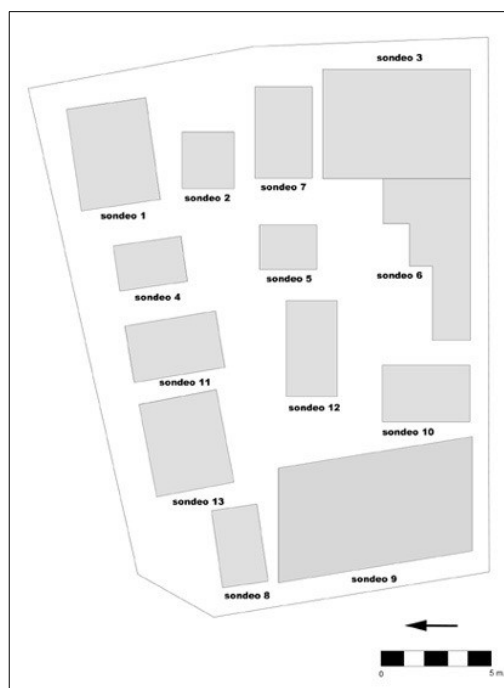
Situación de los sondeos en el solar de la plaza Sagrado Corazón. Sede social Moros Realistas

De un total de 13 sondeos practicados, los resultados más significativos corresponden a los siguientes:

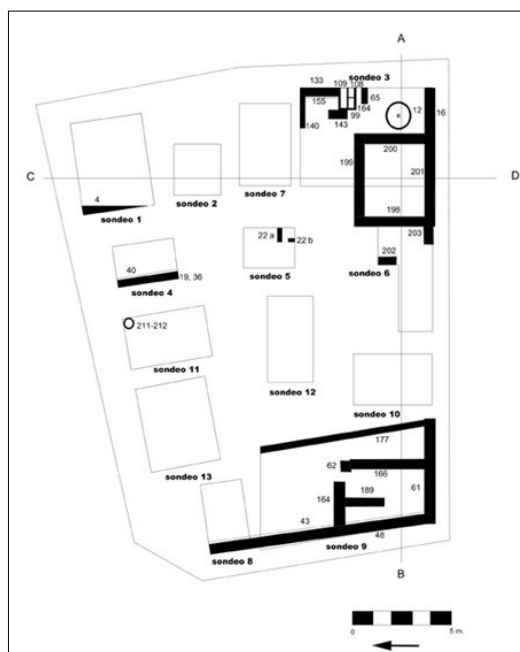
Planta general de las estructuras del solar de la plaza Sagrado Corazón. Sede social Moros Realistas
