**Nueva Área Terminal del Aeropuerto de Alicante (Elche)**  
Ruth Falcó Martí

**Publicación digital**  
*Actuaciones arqueológicas en la provincia de Alicante. 2007*

<b>Nombre de la intervención:</b>	<b>Nueva Área Terminal del Aeropuerto de Alicante</b>
<b>Municipio:</b>	Elche / Elx
<b>Comarca:</b>	El Bajo Vinalopó / El Baix Vinalopó
<b>Directora:</b>	Ruth Falcó Martí
<b>Equipo técnico:</b>	Miguel F. Pérez Blasco
<b>Autora del artículo:</b>	Ruth Falcó Martí
<b>Promotora:</b>	Terminal Alicante UTE (Acciona-Elecnor-Ecisa)
<b>Autorización:</b>	2006/1130-A
<b>Fecha de la actuación:</b>	2/12/2005 – 28/5/2007
<b>Coordenadas localización:</b>	X 714928 – Y 4240481
<b>Periodo cultural:</b>	Contemporáneo
<b>Material depositado:</b>	Museo Arqueológico y de Historia Alejandro Ramos Rolqués (MAHE)
<b>Tipo de intervención:</b>	Seguimiento arqueológico

## EL SEGUIMIENTO ARQUEOLÓGICO DE OBRA

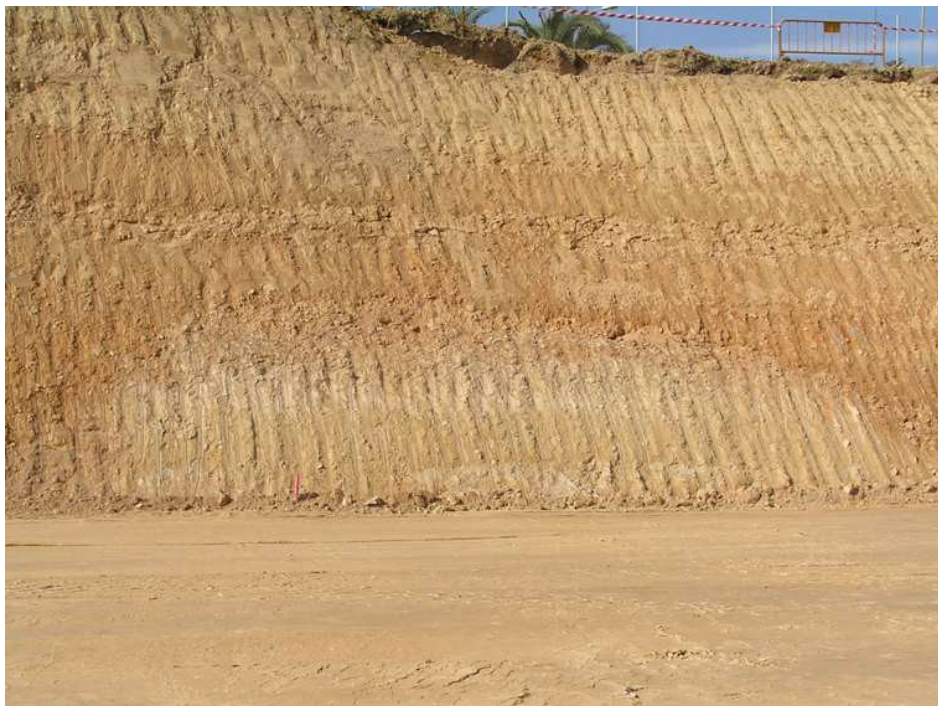
Estratigrafía del Sector II

En el Sector II, al igual que en el Sector I, se documentó una secuencia de estratos agrícolas, ya que se trataba de una zona ajardinada, y también otros rellenos contemporáneos documentados en una zona de aparcamiento. Solo se detectó un fragmento de cerámica a torno de cocina, seguramente perteneciente a una tapadera, de época contemporánea (siglo XX), y fragmentos de material de construcción.

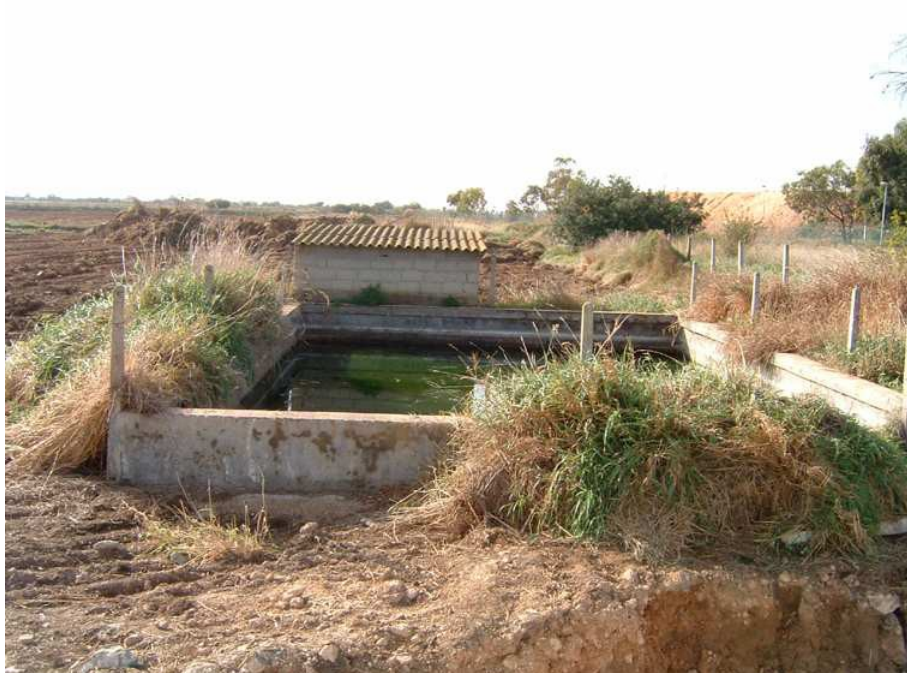
Balsa de riego del Sector IV

En el Sector IV observamos también una sucesión de estratos agrícolas, ya que eran terrenos de cultivo, y en relación a esta actividad, documentamos dos balsas de riego y un muro que separaba dos bancales.

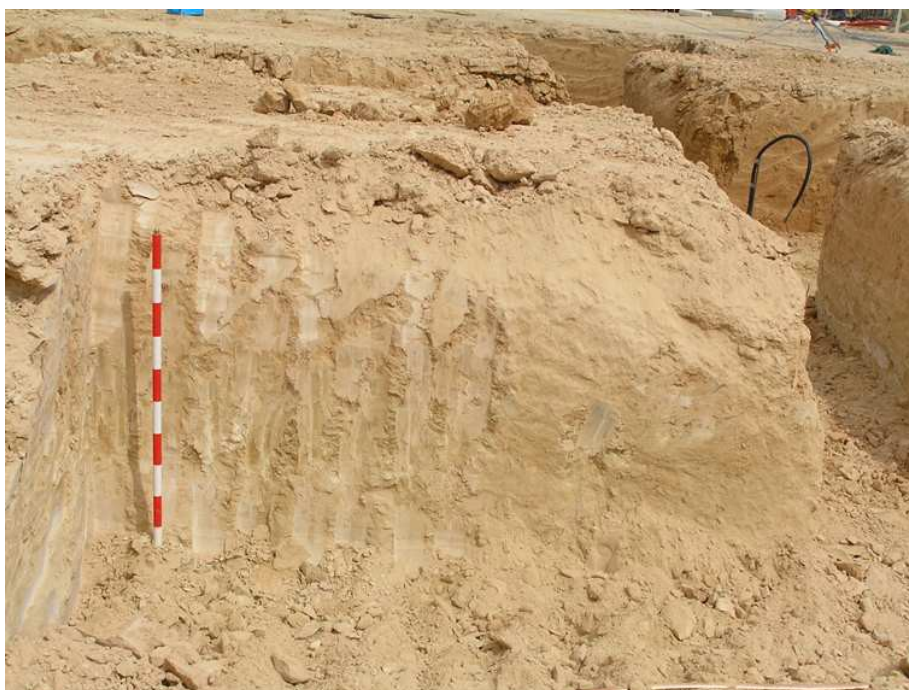
Nivel estéril de las zapatas
