**Parque Natural del Penyal d'Ifac. Sector Norte de los Miradores de Levante.  
II campaña (Calp)**

*Actuaciones arqueológicas en la provincia de Alicante. 2007*

| <b>Tipo de intervención:</b> | Excavación arqueológica |

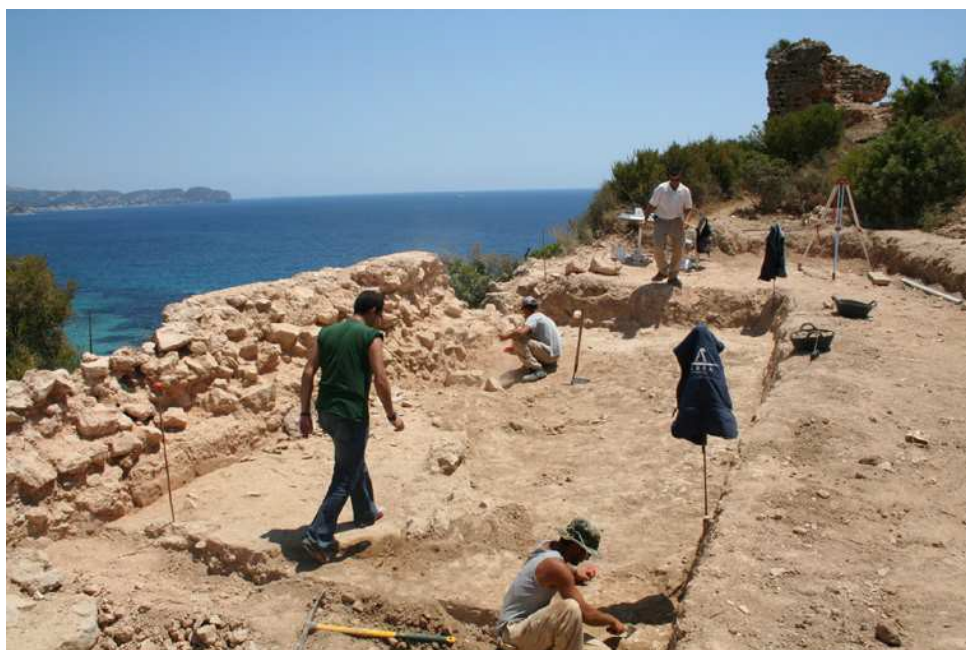
Vista general del área de excavación

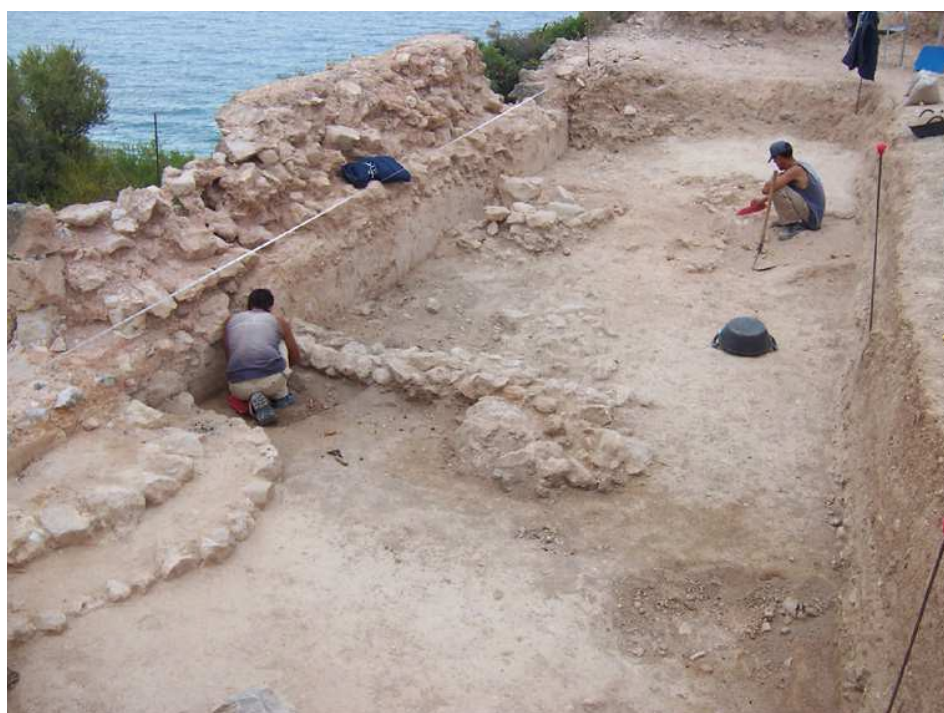
Vista general del área de excavación en un momento posterior

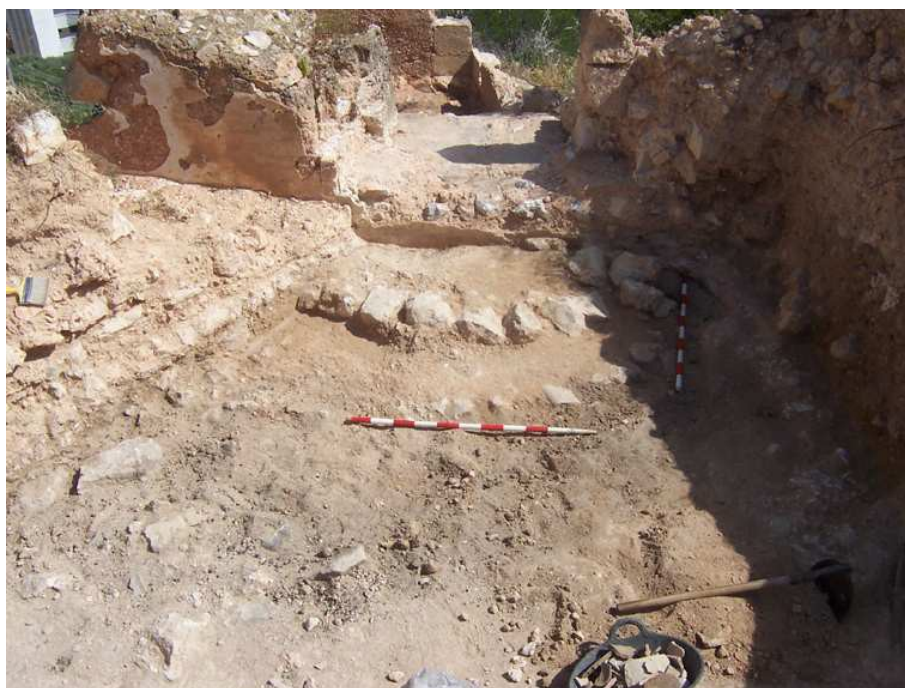
Vista del proceso de excavación de la escalinata

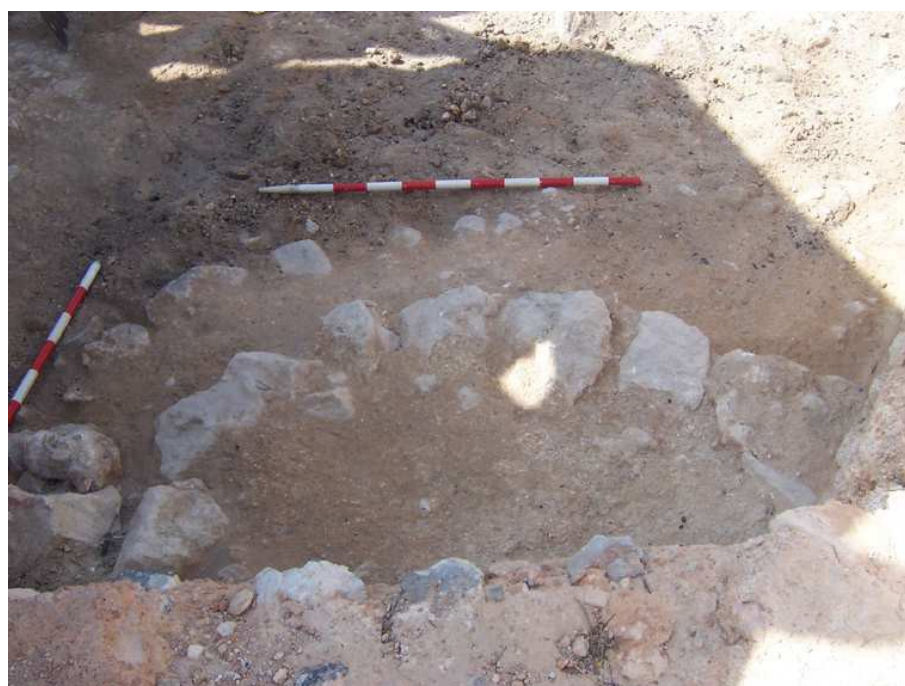
Detalle del proceso de excavación de la escalinata
