**Penyal d'Ifac. Proyecto IFAC. Sectores: Muralla de Poniente, Muralla Norte e Iglesia (Calp)**

*Actuaciones arqueológicas en la provincia de Alicante. 2009*

<b>Nombre de la intervención:</b>	<b>Penyal d'Ifac. Proyecto IFAC. Sectores: Muralla de Poniente, Muralla Norte e Iglesia</b>
<b>Municipio:</b>	Calp
<b>Comarca:</b>	La Marina Alta
<b>Directores:</b>	José Luis Menéndez Fueyo, Roberto Ferrer Carrión y Joaquín Pina Mira
<b>Equipo técnico:</b>	–
<b>Autor del artículo:</b>	José Luis Menéndez Fueyo
<b>Promotora:</b>	Diputación de Alicante
<b>Autorización:</b>	2009/0288-A
<b>Fecha de la actuación:</b>	1/7/2009 – 30/8/2009
<b>Coordenadas localización:</b>	–
<b>Periodo cultural:</b>	Bajomedieval
<b>Material depositado:</b>	Museo de Historia
<b>Tipo de intervención:</b>	Excavación arqueológica

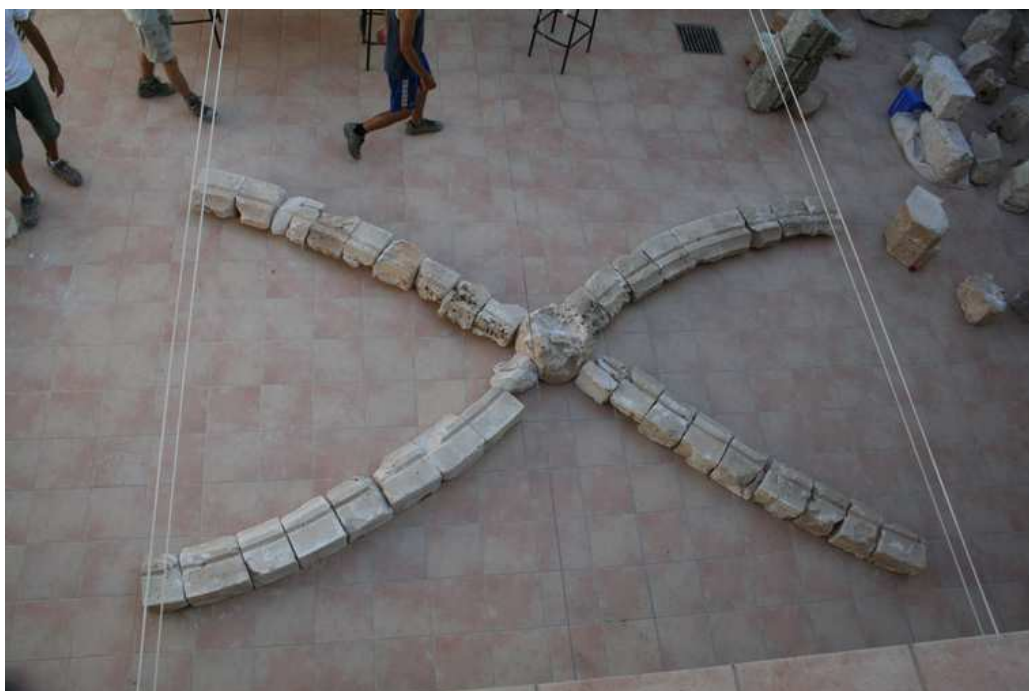
Arco de cuatro nervios

Tras una fase de deforestación de unos 10 m de longitud, la sorpresa fue mayor, ya que localizamos en el bancal inferior un tramo de arco formado por cuatro nervios; llegamos a la conclusión de que era el que Josep Torró ya había descrito en "Historia de la Marina Alta", pero que se encontraba perdido. En esta zona no solo había una gran cantidad de sillares, sino que, además, se encontraban en la cara interna de la muralla que creíamos perdida, y, para rizar más el rizo, documentamos restos de lo que parece otra torre. Hicimos las mediciones oportunas y, como el resto de las torres de la villa medieval, se encuentra a 25 m de distancia con respecto a la torre situada junto al ábside de la iglesia.

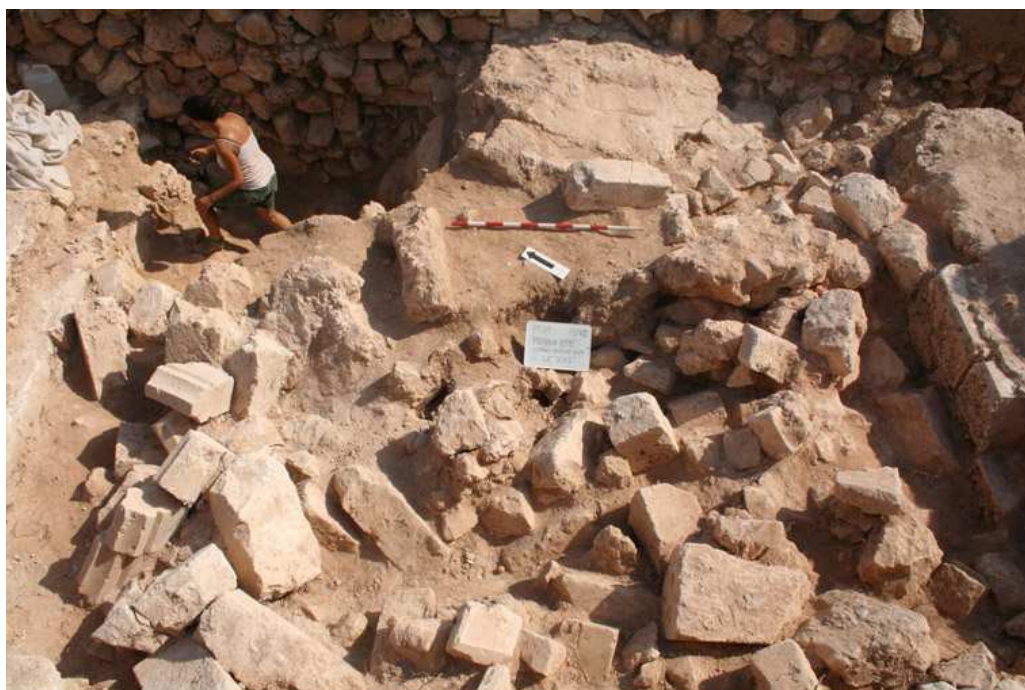
Vista del derrumbe de sillería

Bajo esta unidad de abandono-destrucción (UU. EE. 3009-3100) aparece un estrato de tierra de color castaño oscuro algo apelmazada (UE 3105), solamente localizada en la zona más cercana al aljibe, y parcialmente excavada el año pasado; hay que destacar la aparición de un fragmento de pipa de espuma de mar. A partir de aquí comienza a aparecer gran cantidad de piezas de sillería (UE 3013), cuya composición y disposición dan a entender que es el derrumbe de la bóveda que cubriría la capilla, caída *in situ*.

Bajo la UE 3105 de abandono, posterior al derrumbe de la bóveda, diferenciamos una nueva unidad (muy similar a la UE 3099 de derrumbe) de mortero de cal (UE 3108) y que posee grandes fragmentos, a modo de planchas, localizadas sobre todo bajo la UE 3105, junto al aljibe. Poco a poco vamos levantando cada una de las capas que forman el derrumbe de sillería, documentando: sillería de las paredes, pilastrillas adosadas, pilastras hemioctogonales, y todos los enjarjes de los nervios, incluida la clave de bóveda.
