**Placeta del Fossar, 4 (Alcoy)**

*Actuaciones arqueológicas en la provincia de Alicante. 2007*

| <b>Tipo de intervención:</b> | Excavación arqueológica |

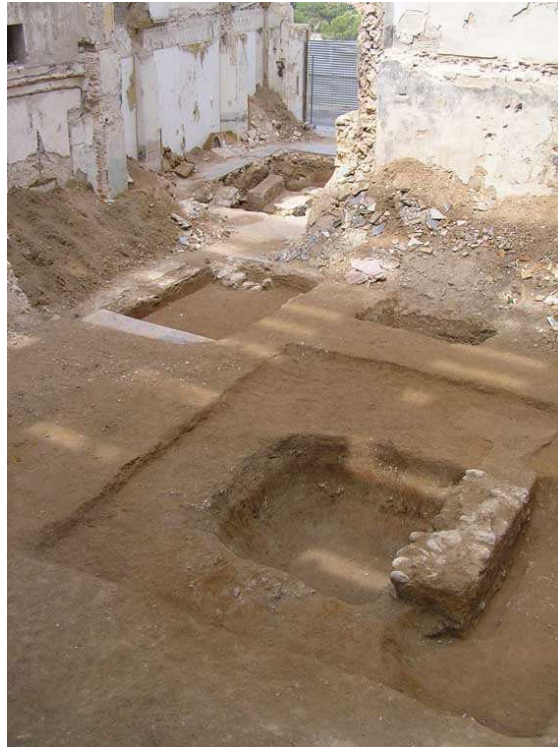
Vista general del solar desde el SE

En el solar que nos ocupa, en origen, había dos viviendas; a una de ellas se accedía por la Placeta del Fossar y a la otra se accedía por la calle Sant Blai. Ambas calles se hallan a cotas muy distintas, ya que el terreno presenta un fuerte desnivel natural hacia la cuenca del río. Es por ello que, para edificar aquí, se aterraza el terreno, dando lugar a la peculiar estratigrafía que nos encontramos.

La edificación en terrazas explica que en la parte del solar con entrada por la calle Sant Blai encontremos restos arqueológicos a una cota muy inferior a los que ocupan la parte del solar con entrada por la Placeta del Fossar. Así pues, ya que de dos terrazas diferentes se trata haremos uso de este hecho para explicar la estratigrafía:

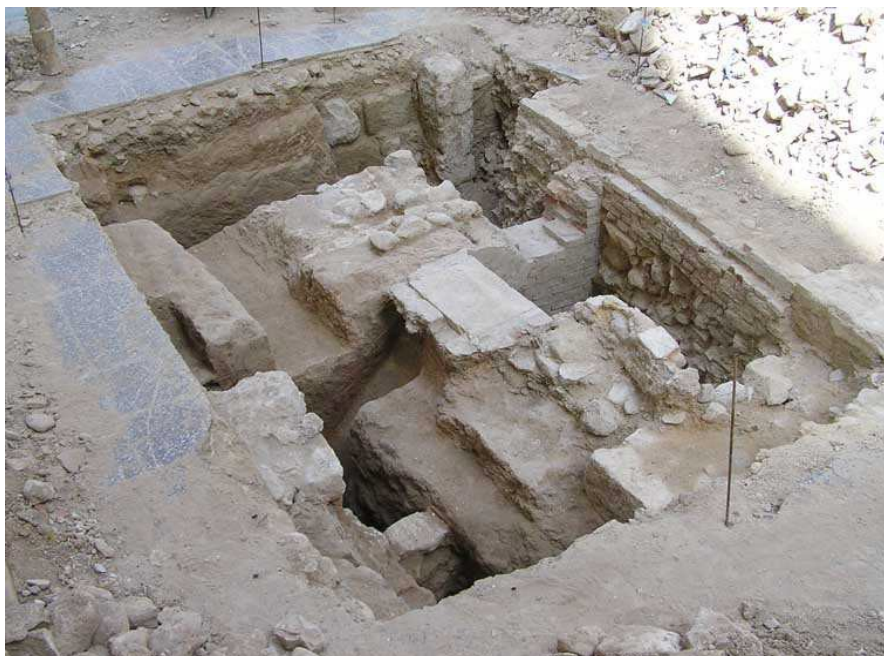
Vista general de la Cata I

Esta cata, en un primer momento tenía una extensión de 2 x 2 m, pero al comprobar que salían estructuras la ampliamos a todo el espacio posible que nos permitían las distancias de seguridad con las medianeras de los edificios colindantes y se convirtió en una cata de 5 x 3,60 m. Para abrirla, primero hubo que eliminar el pavimento de terrazo procedente del edificio que se había derribado. Este pavimento nos estaba sellando toda la estratigrafía de la cata.

La estructura más antigua que encontramos, a nuestro entender, es la UE 114, que se trata de un gran muro de sillería, del que se conservan dos hiladas. Este muro se construye haciendo una trinchera en la tierra estéril y encajándolo. Nosotros no hallamos materiales asociados a esta estructura, ya que se nos queda cortada en el perfil norte de la cata y lleva dirección hacia la calle Sant Blai. Pero tanto por el tipo de aparejo (sillería) como por su relación con el resto de estructuras parece ser el muro más antiguo de la cata.

En un segundo momento, cuando la balseta UE 115 está en desuso se construye una canalización que la corta y que atraviesa la cata entera con dirección sur-norte para desaguar hacia la calle Sant Blai. Esta canalización, que es de cerámica, se protege con un revestimiento de piedras y argamasa (UE 110).

Para un tercer momento tenemos la estructura UE 100, que es un muro de ladrillo. La UE 100 pasa sobre el pavimento UE 113 y 111, que en realidad son el mismo suelo, y se adosa al muro UE 102. En este mismo momento tenemos una escalera que se adosa al muro UE 100 y pasa por encima de los muros UE 102 y 106 rompiéndolos en parte. Esta escalera conserva dos escalones en buen estado (UE 101 y 103) y un tercero muy deteriorado. Por debajo de la escalera pasa un canal, UE 125, cuya fosa recibe el número de UE 1019 y cuya tapa es UE 116. Este canal presenta un fuerte desnivel y va a desaguar al canal UE 123. Aunque esta estructura pase por debajo de la escalera UE 101 lo que parece es que funciona con ella y que ambas pertenecen, junto con el canal UE 123, a una misma fase constructiva. El canal UE 123, cuya tapa recibe el nombre de UE 122 y la fosa a la que rellena recibe el nombre de UE

La Cata I, situada en la parte del solar que da a la calle Sant Blai, es de grandes dimensiones, 5 x 3,60 m, y tiene gran potencia estratigráfica, llegando a cotas de hasta -2,63 m, pero todas las estructuras halladas en ella son de cronología muy reciente fechándose entre el siglo XIX y el XX. Es por ello que a pesar de su vistosidad nos hallamos ante estructuras de escaso valor arqueológico, puesto que la mayoría son canalizaciones de aguas fecales utilizadas hasta hace muy poco tiempo.
